TEKNISK RAPPORT

Inneklima om bord i fiskefartøy, forprosjekt

Norges fiskarlag, Teknologiforum

TR NR. TR A6573	DATO 2008-02-29	OPPDRAKSGIVER(E)S REF. Edel Åsjord	PROSJEKTNR. 16X730.01
EL. ARKIVKODE	RAPPORTTYPE	PROSJEKTANSVARLIG (NAVN, SIGN.) Bjarne Malvik	GRADERING Åpen
ISBN NR. 978-82-594-3306-0		FORSKNINGSSJEF (NAVN, SIGN.) Inge R. Gran <i>Inge R. Gran</i>	OPPLAG SIDER 21+3
AVDELING Energiprosesser	BESØKSADRESSE Kolbjørn Hejes veid		LOKAL TELEFAKS 73 59 39 50

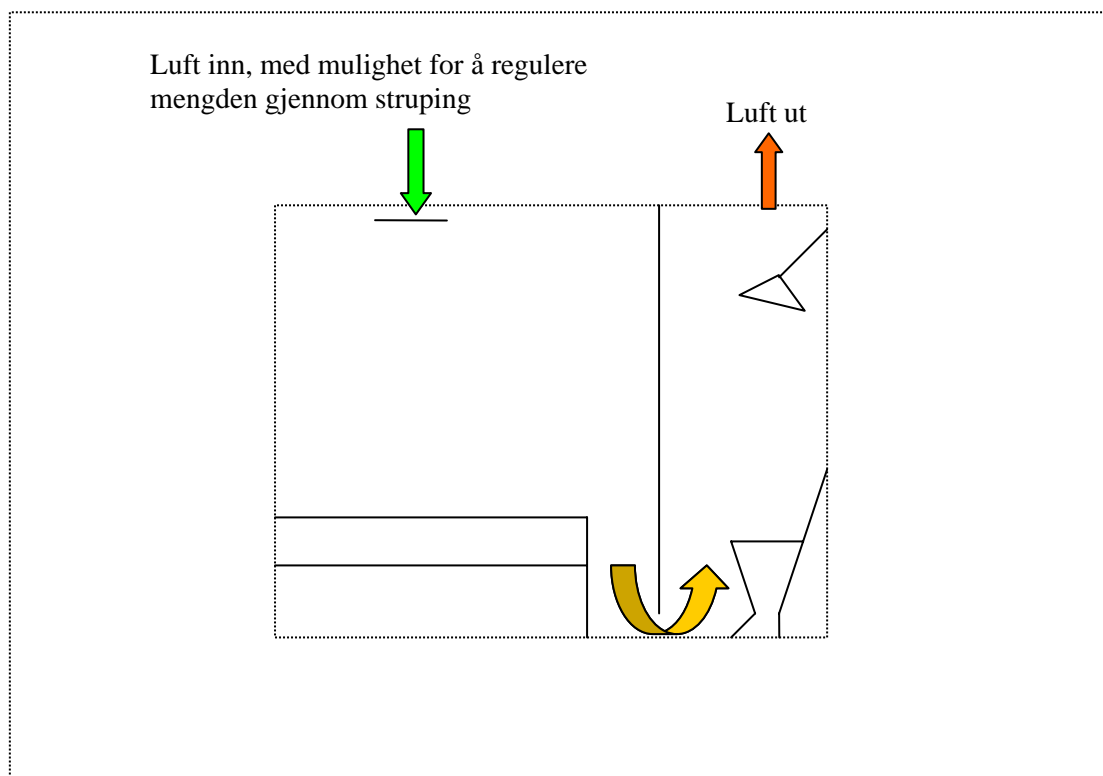
Figur 1: Skisse av typisk enmannslugar i en båt av nyere dato. Friskluft, forvarmet eller ikke, tilføres via regulerbar takventil. Luften trekkes ut gjennom ventil på badet. Lugardøra kan ha spalter som muliggjør luftutveksling med korridoren.

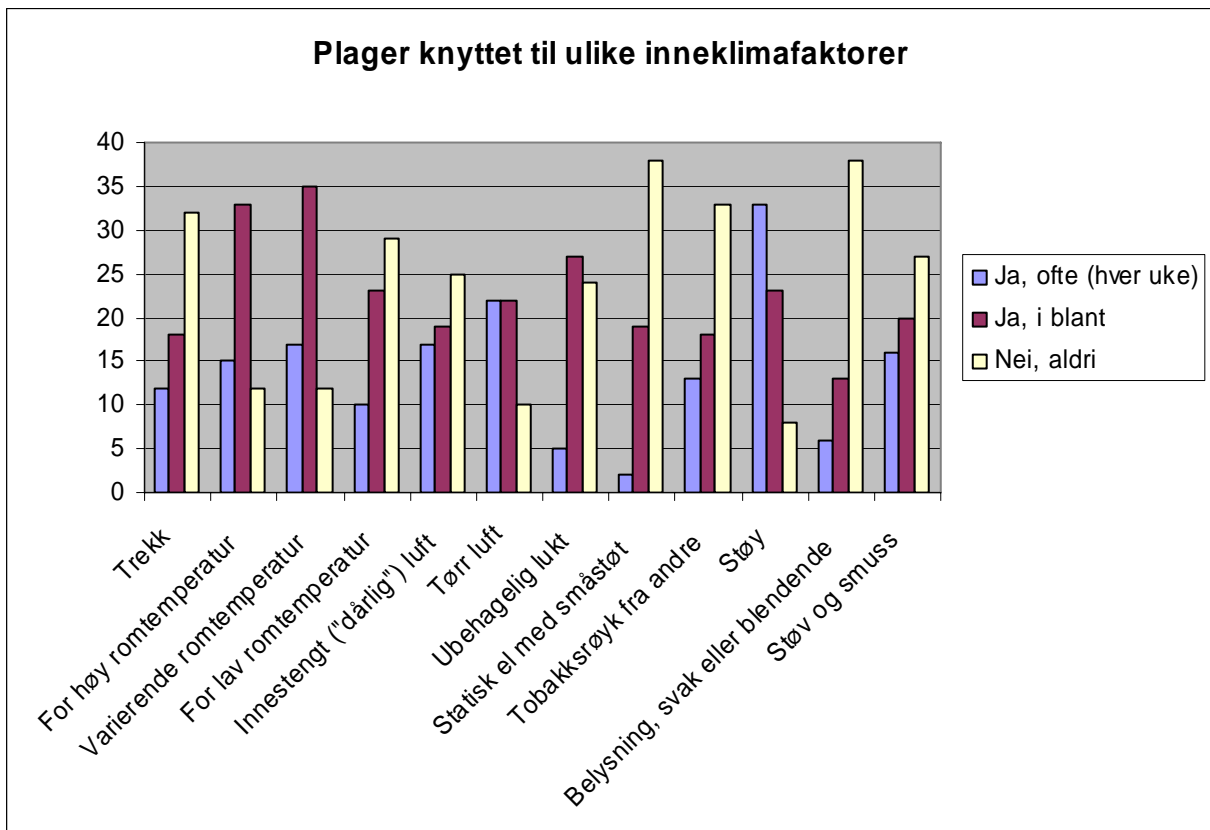
Figur 2: Fordeling av ulike plager knyttet til inneklimate

Ikke optimal temperatur, tørr luft og støy synes å være de miljøfaktorer som gir mest problemer. Lukt, tobakksrøyk og belysning gir færrest negative kommentarer.

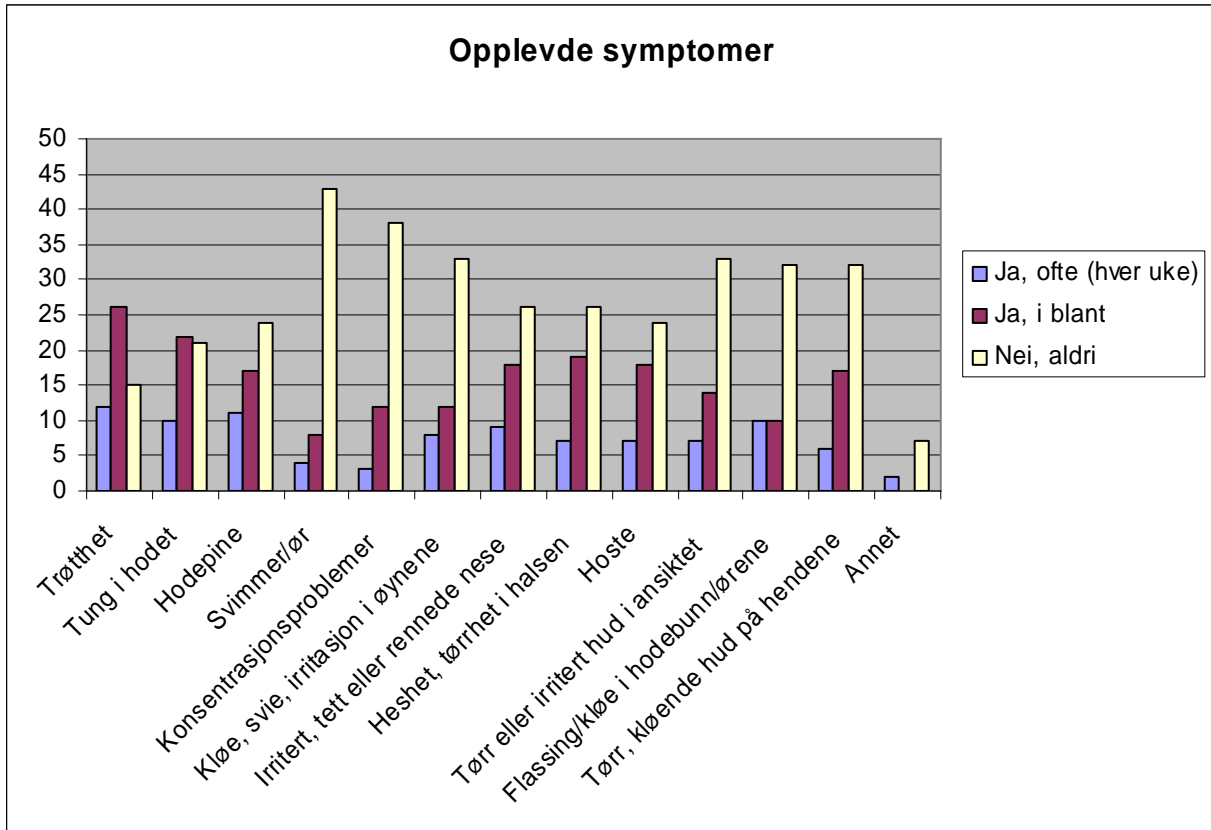
Figur 3: Opplevde symptomer

Av opplevde symptomer har trøtthet, tung i hodet og hodepine høyest frekvens. Jevnt over er det et mindretall av de som rapporterer problemer som angir at disse har sin årsak i forholdene om bord i båten. Det er ikke spurt om mulige andre årsaker. Derimot når det gjelder symptomene irritasjon, tett eller rinnende nese samt heshet, tørrhet i halsen, er det en klar overvekt som mener at forholdene om bord er årsaken. Se figur 3.

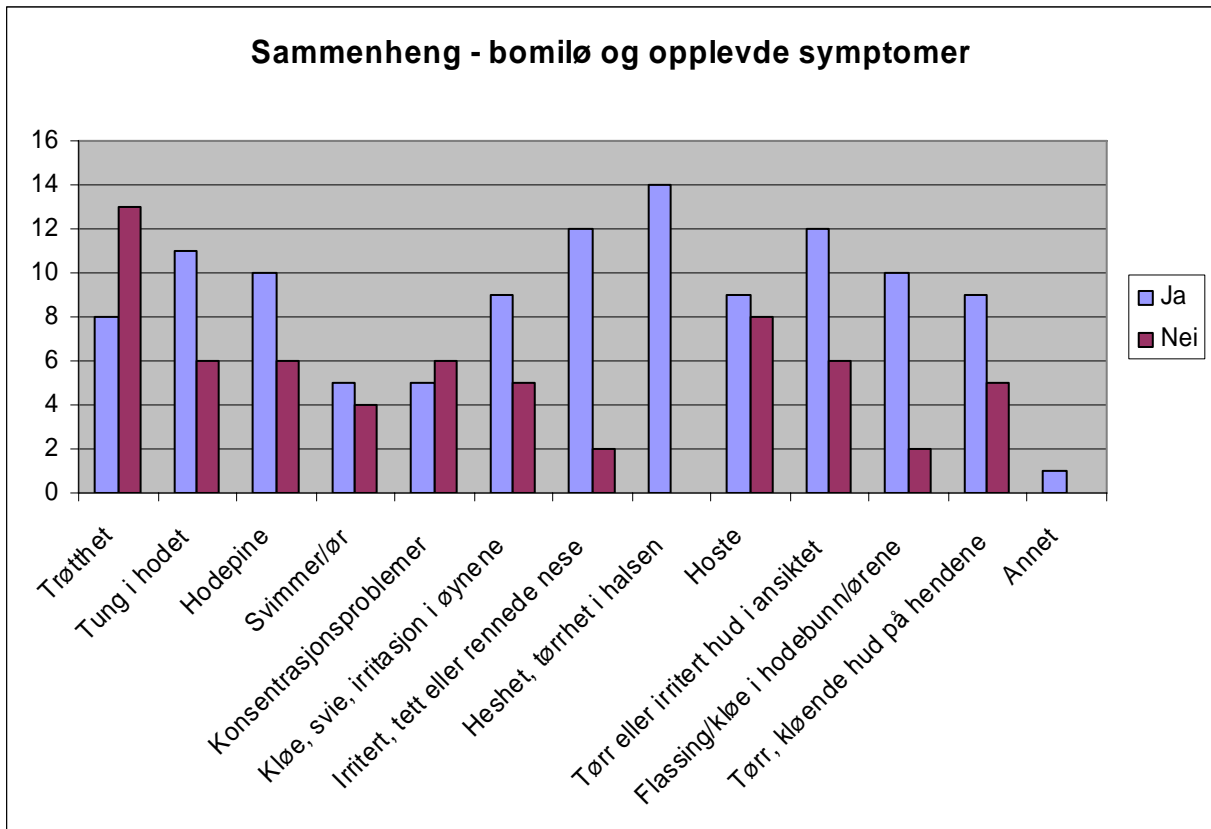
Figur 4: Rapportert sammenheng mellom opplevde symptomer og bomiljøet om bord.

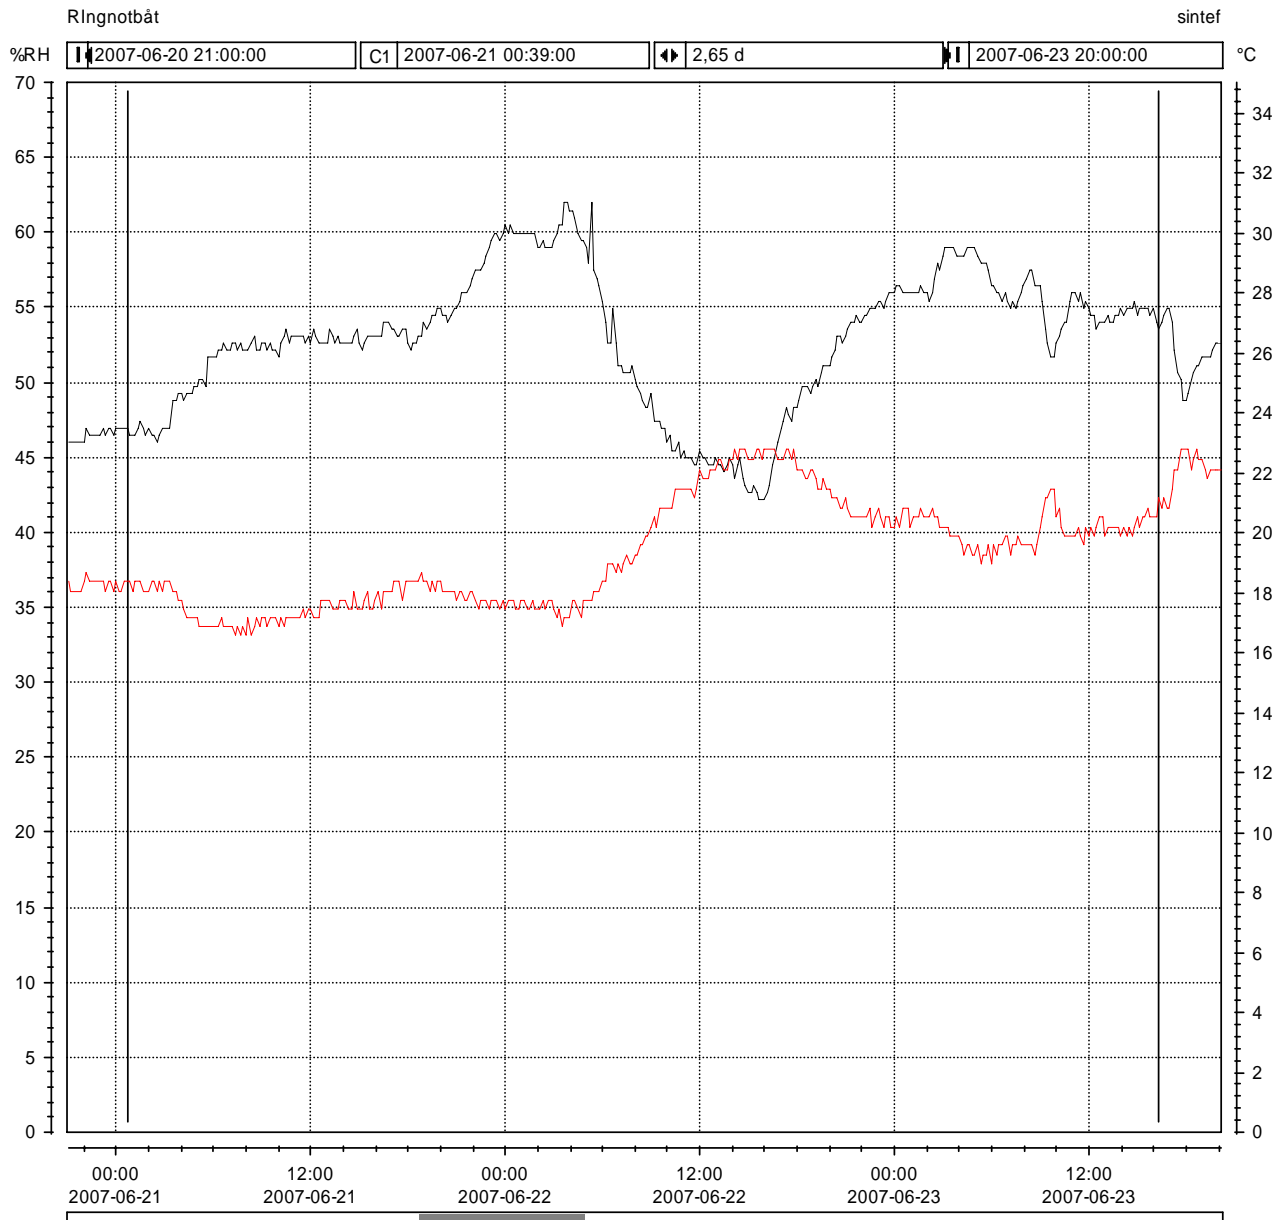
Eksempler på målinger i to lugarer er gitt i figur 5 og 6. I figur 6 fremgår det enkelte kortvarige høye verdier for relativ luftfuktighet. Sannsynligvis skyldes disse bruk av dusjen. Det at fuktighetsnivået går hurtig ned igjen er en indikasjon på at ventilasjonsanlegget fungerer godt.

Figur 5: Eksempel på resultater fra måling av temperatur og relativ luftfuktighet i en lugar om bord på en ringnotbåt. Temperatur er rød kurve og leses av på høyre akse mens relativ luftfuktighet leses av på venstre akse.

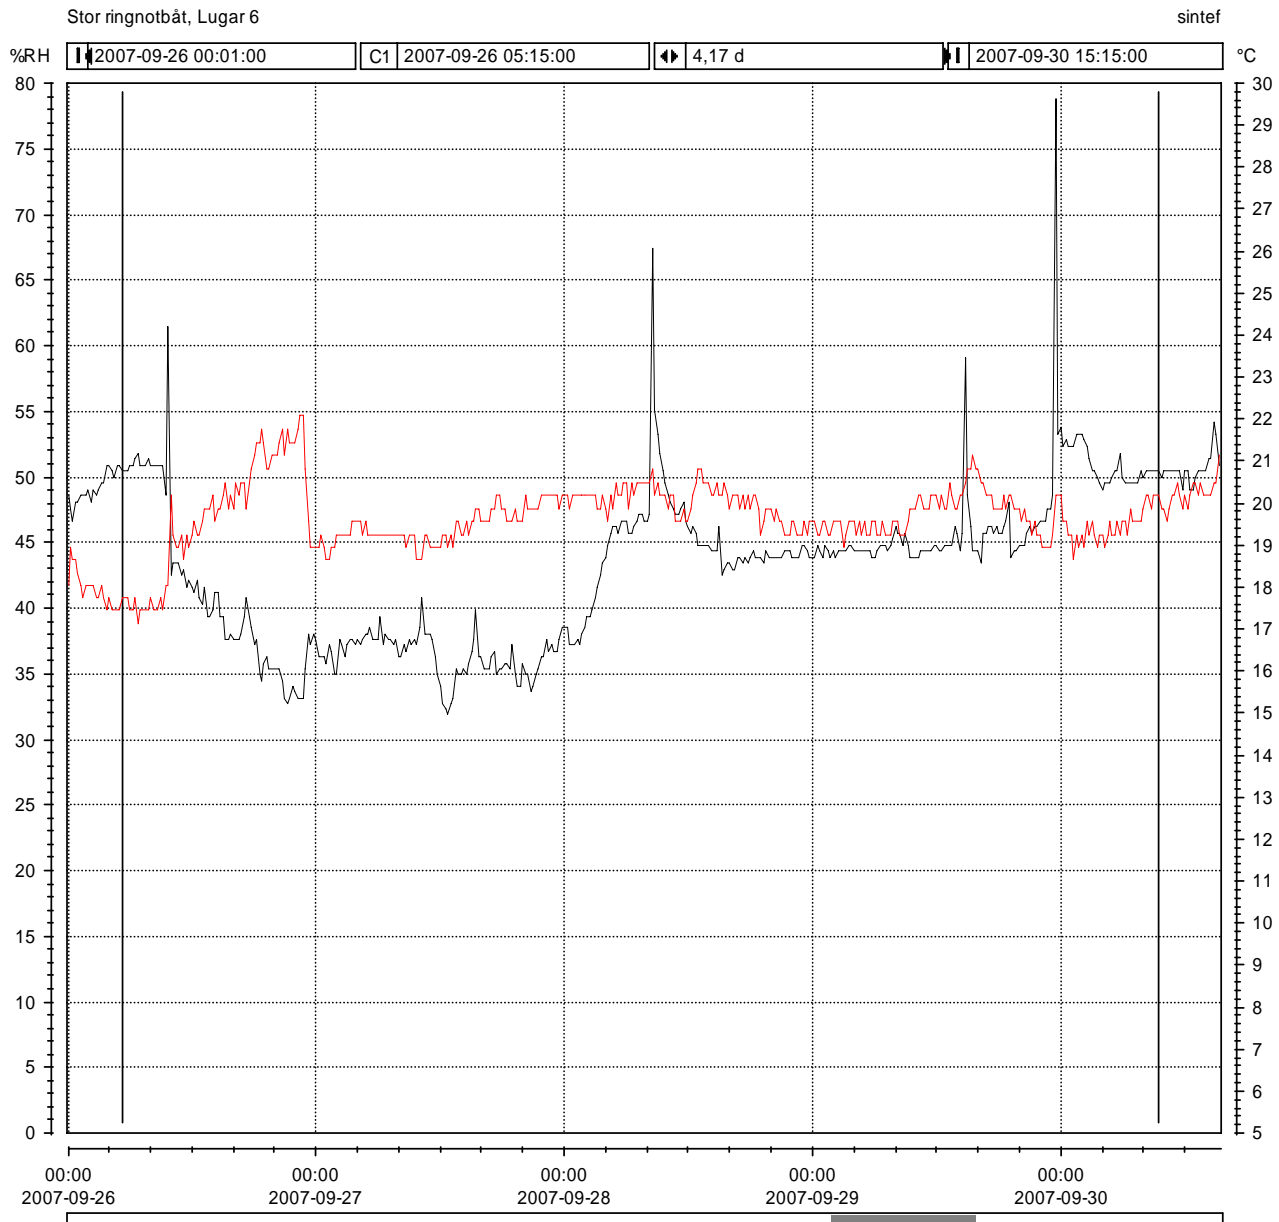
Figur 6: Eksempel på resultater fra måling av temperatur og relativ luftfuktighet i en lugar om bord på en stor ringnotbåt. Temperatur er rød kurve og leses av på høyre akse mens relativ luftfuktighet leses av på venstre akse.
