Slitasje på not fra bunnringkjetting

Omfang og mulige tiltak for å hindre rømming.

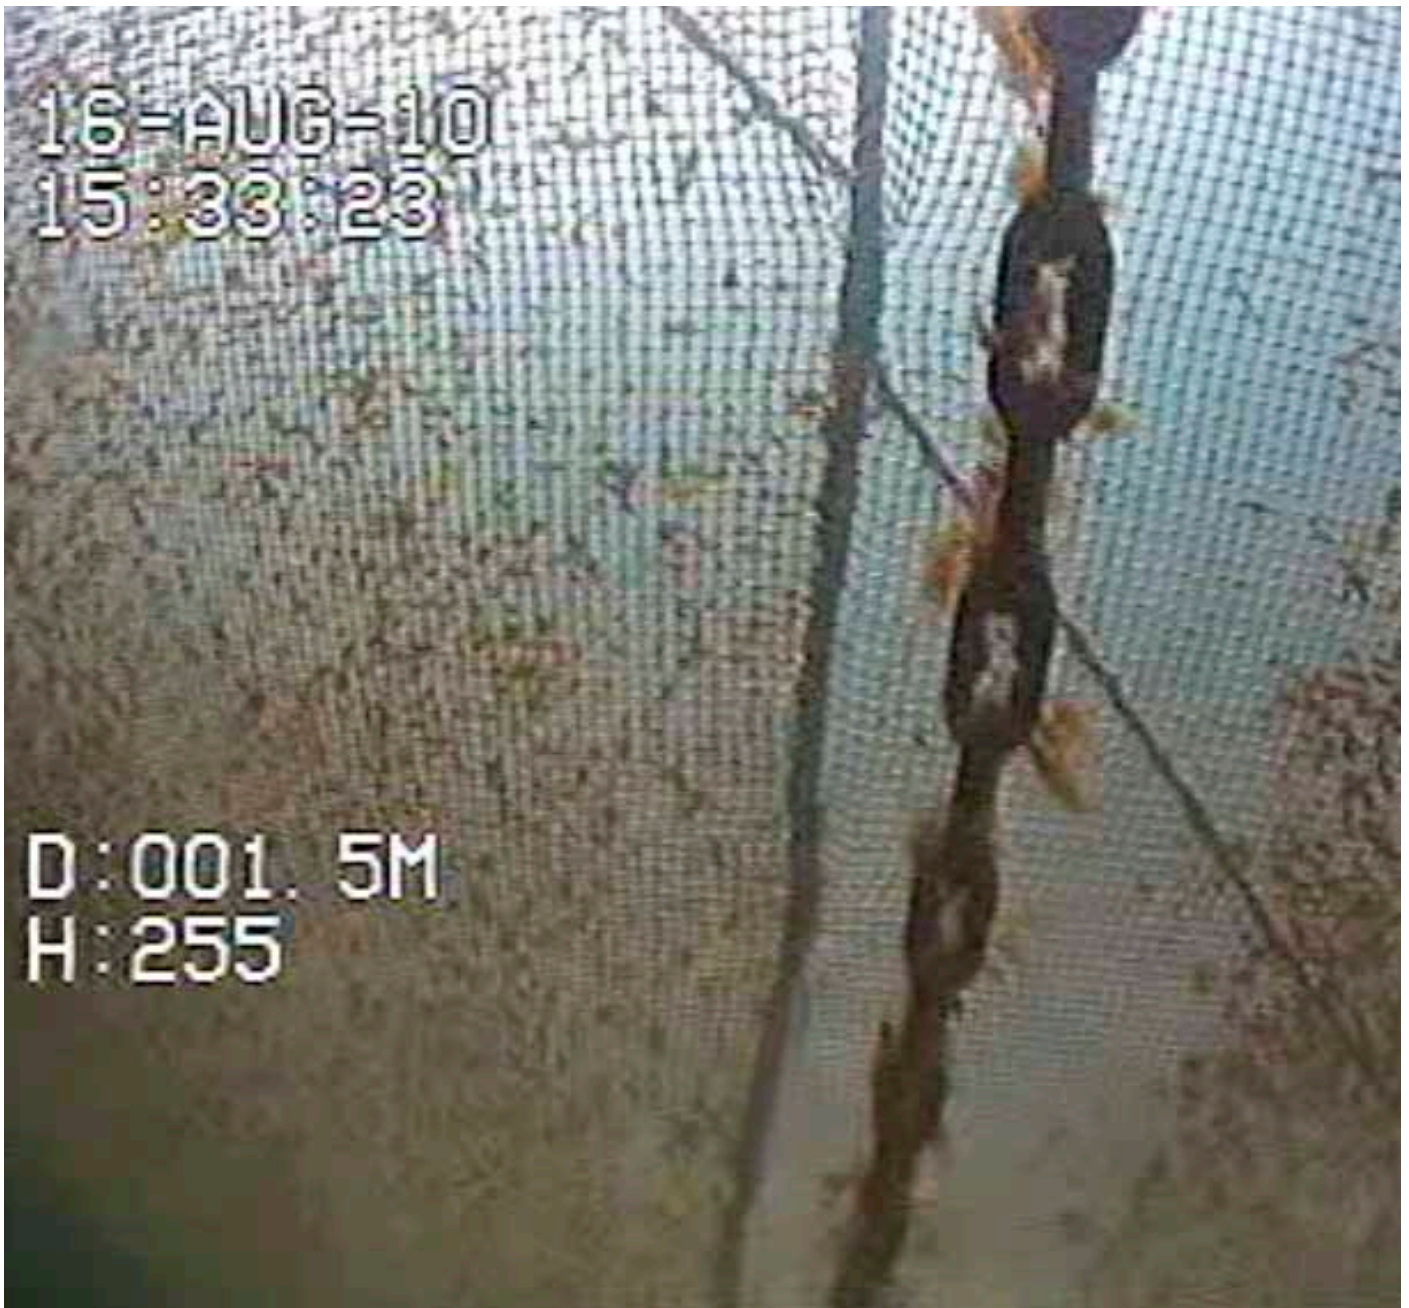
Figur 1 Not med område hvor begroing er slitt vekk (Foto fra Fiskeridirektoratet).

Sommeren 2010 ble Fiskeridirektoratet varslet om at det var oppstått hull i not i et anlegg. En nærmere undersøkelse viste at hullet skyldtes gnag fra bunnringkjetting mot notveggen. Nota var 120 meter i omkrets og 12 meter dyp. Den var loddet med en bunnring med vekt på 35-40 kg/m. I løpet av relativt kort tid ble det oppdaget to hull, samt et område som viste klare tegn på gnagslitasje. Alle områdene var på lesiden av nota sett i forhold til dominerende strømretning, og i umiddelbar nærhet av bunnringkjetting (se Figur 1 som viser et område hvor begroing er slitt vekk fra notlinet på grunn av kontakt med bunnringkjetting.)

Den største utfordringen vil antageligvis være å forutsi hvilke nøter som trenger en slik forsterkning, i og med at det i meget begrenset omfang gjøres numeriske simuleringer og analyser for å bestemme faren for kontakt mellom not og utspilingsystem i forkant av at nøter settes ut på en lokalitet. Notstykkene trenger ikke nødvendigvis settes inn ved alle bunnringkjettinger. Det bør vurderes ut fra hovedstrømretningene, og legges inn i lesida av nota. Hvis det observeres at begroingen slites vekk som vist i Figur 1 bør det iverksettes tiltak umiddelbart.
