NORDLAKS

Tromsø 18.08.2012

Børge Holm

Co2-bedøvelse. Hva gjør vi?

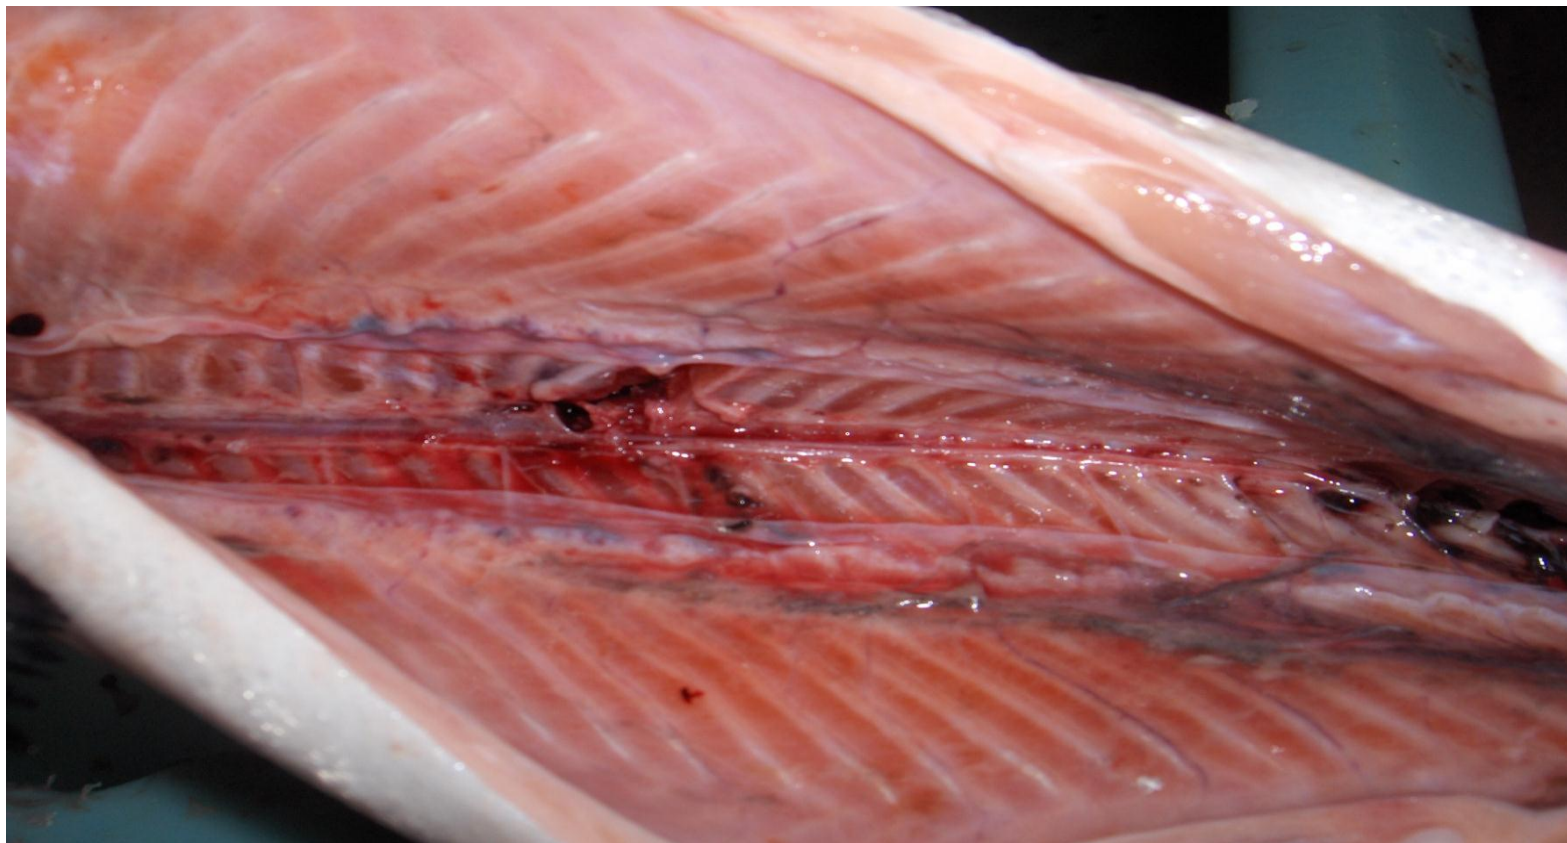
Så kom problemene.

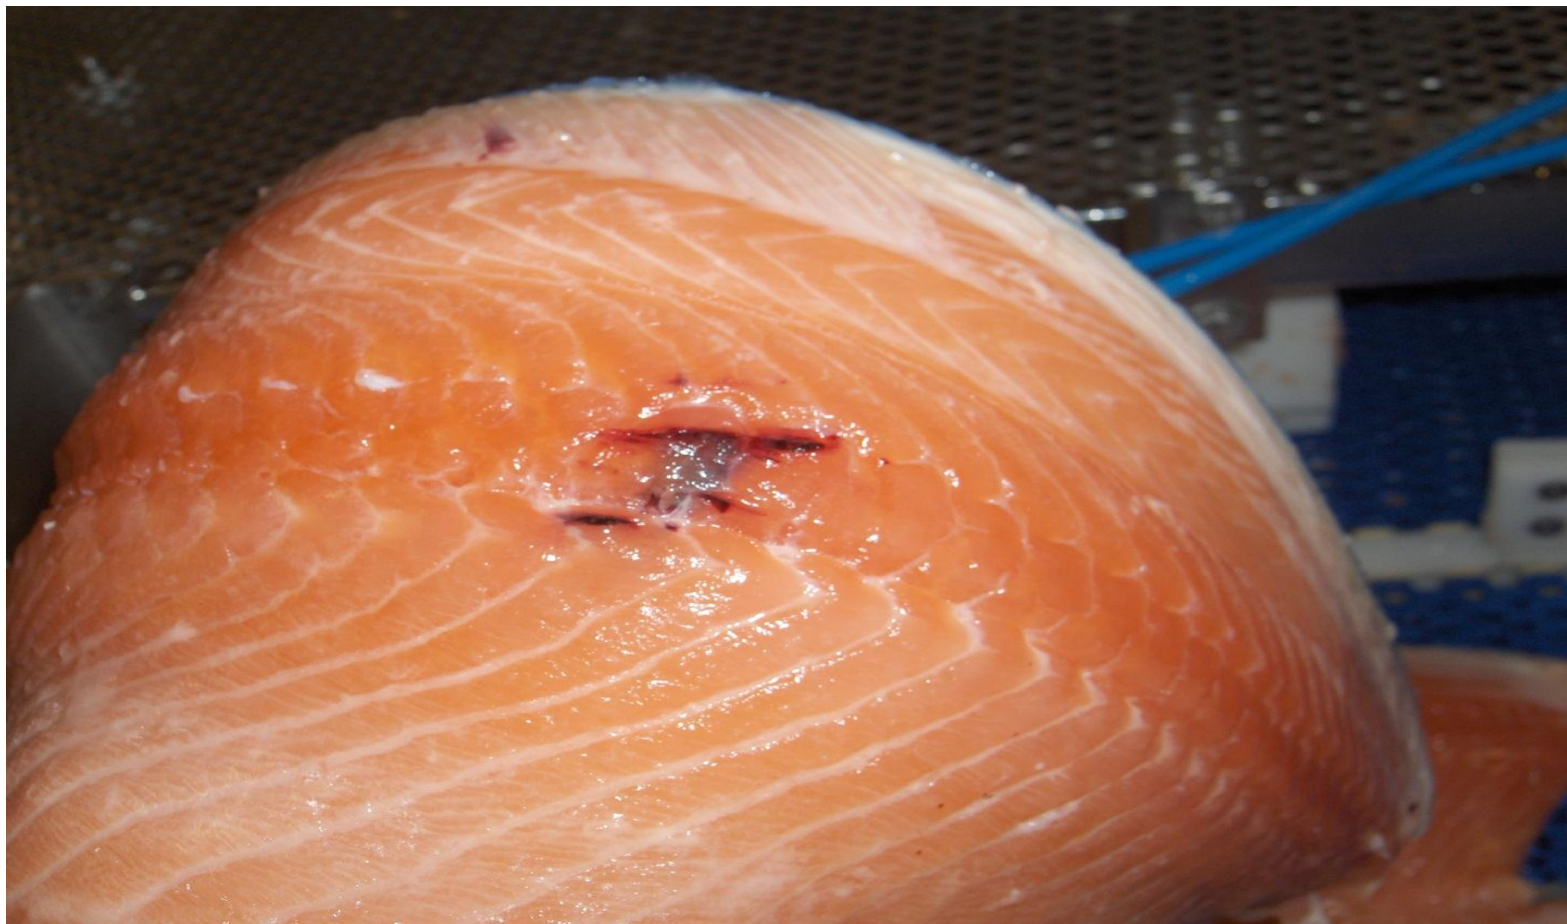
Ryggknekk

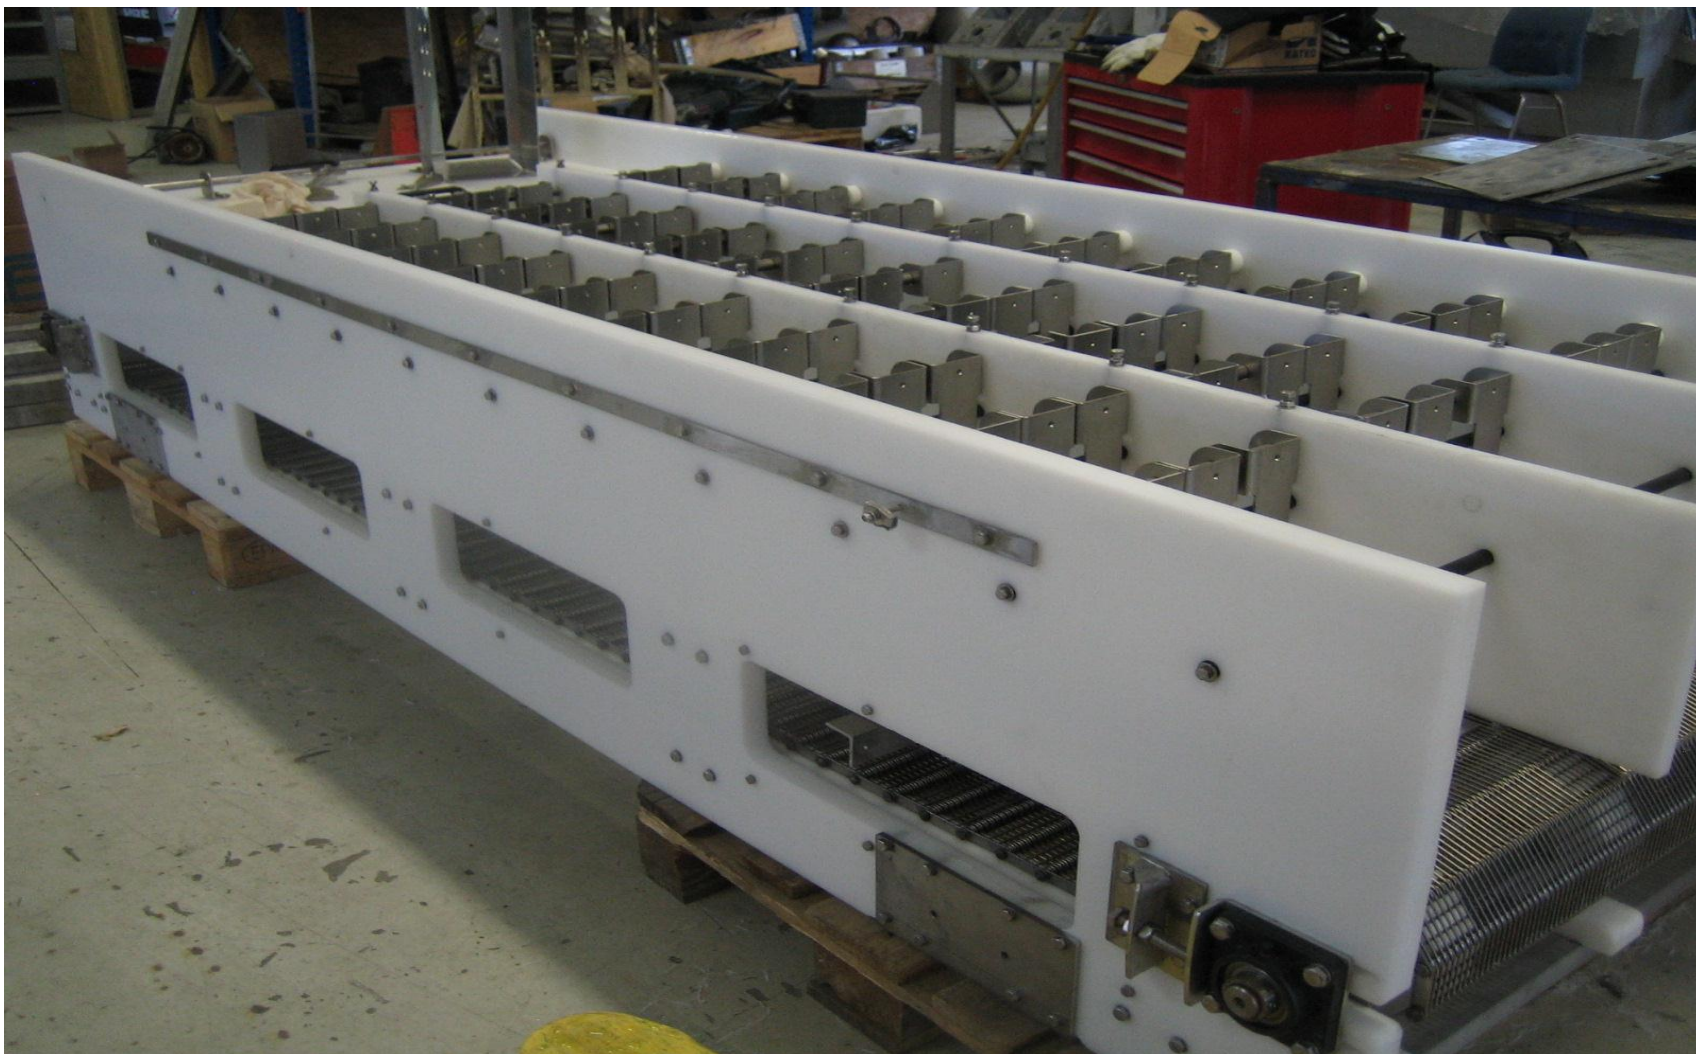
Før ombygging av el-bedøver 2011. Rapport til styre.

- Varierende mengde av blodspots registrert på filet fra dag til dag.
- Enkelte dager 44% blodflekker <1 cm.
- Blodspot fra 1-4 cm varierer fra 0-10%.
- Det er få og nesten ingen registreringer >4 cm.

Ny design av elektrobedøver.
