DOKUMENTASJON AV ÅRSAKER OG TILTAK MOT KORROSJON PÅ
FISKEFARTØY

Dokumentasjon av korrosjon på fiskefartøy

Report No.: 2020-0022, Rev. 2

Document No.: 11G006VH-1

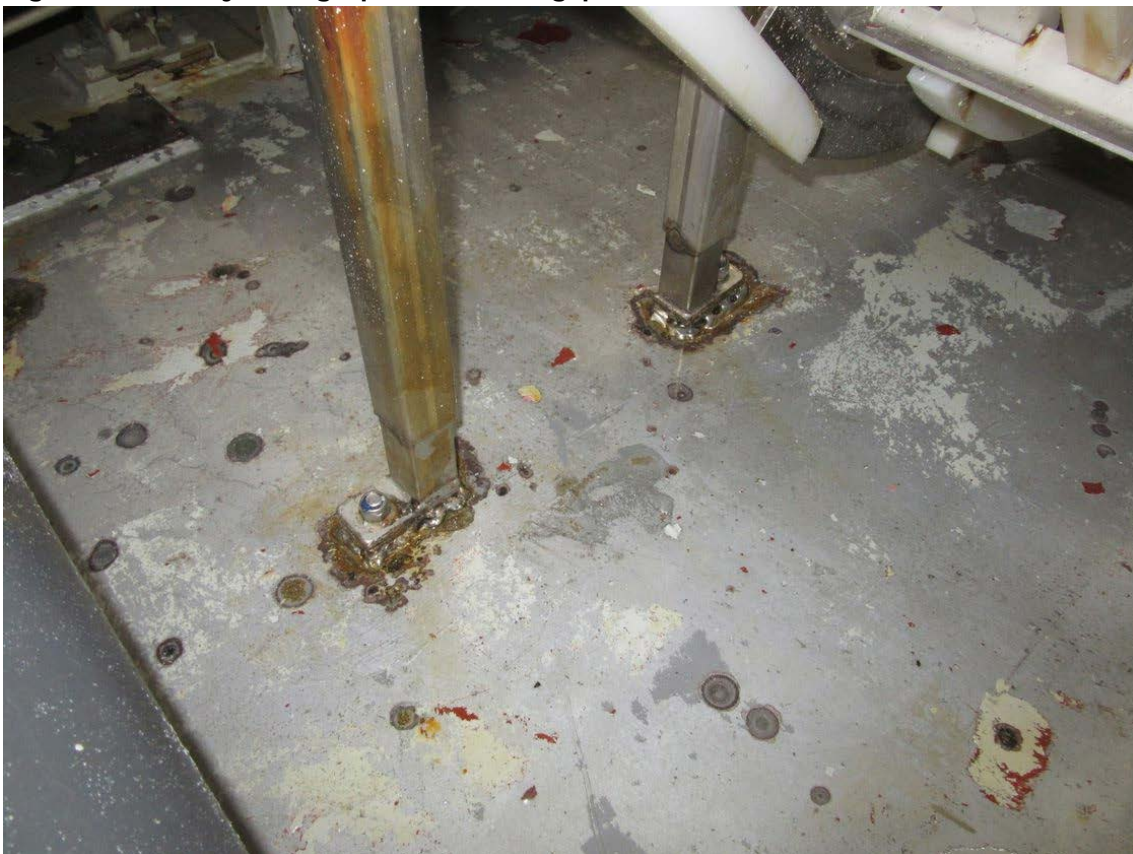
Det er også funnet skader i forbindelse med sveisene på doblingsplatene, se Figur 4-6. Generelt ser det ut som om det er varierende kvalitet på sveisene, og enkelte sveiser kan ha åpninger inn til hulrommet under doblingsplata på karbonståldekket, slik at vann kan trenge inn og starte korrosjonsangrep. Figur 4-7 viser utstyrsben som er sveist på karbonståldekket.

Figur 4-7 Støtteben og doblingsplater i rustfritt stål sveist på karbonståldekk. Sveisene har hulrom og er av varierende kvalitet.

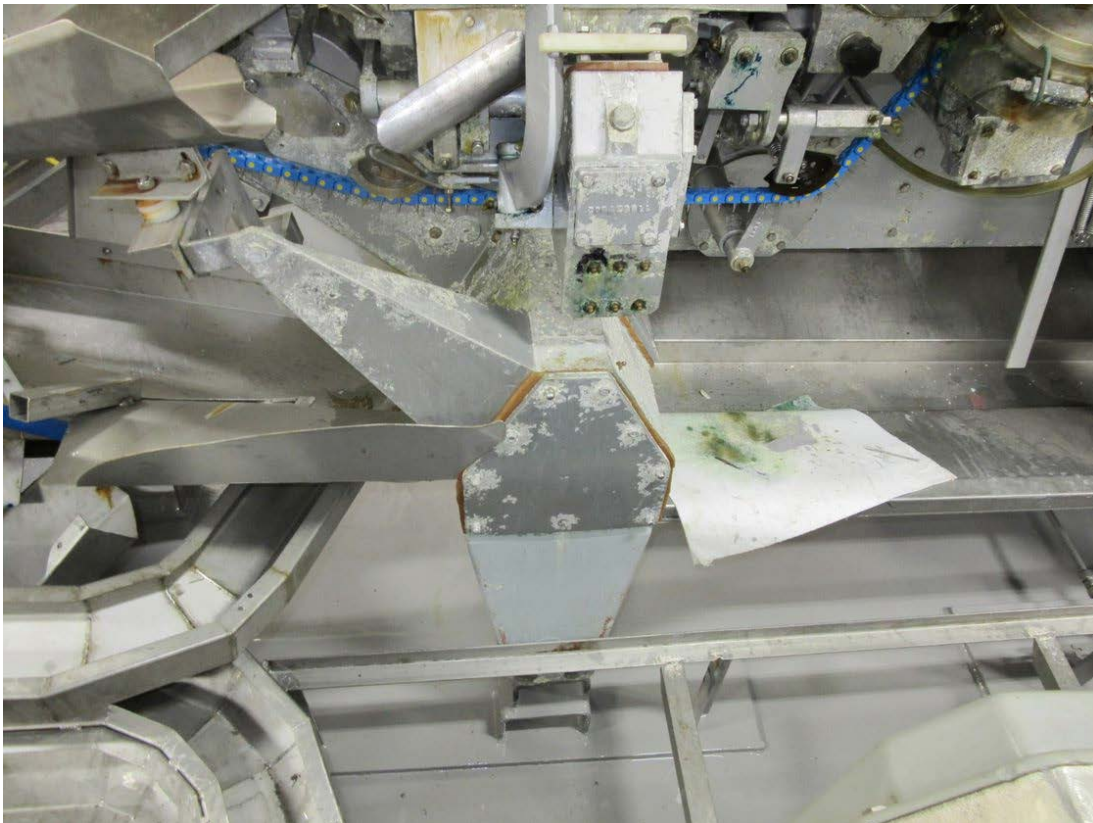
er ikke kjent, men det ser ut til å være bolter av rustfritt stål på ei plate av aluminium. Korrosjonsmekanismen er galvanisk korrosjon. Siden boltene er små og plata stor vil angrepet spre seg ut over et større areal, hvilket trolig begrenser korrosjonshastigheten en del. Angrepet utgjør dermed trolig ingen umiddelbar trussel, annet enn estetisk og eventuelt hygienisk.

Figur 4-15 Korrosjon av en fileteringsmaskin på utstyrsplater i aluminium rundt bolter i rustfritt stål.

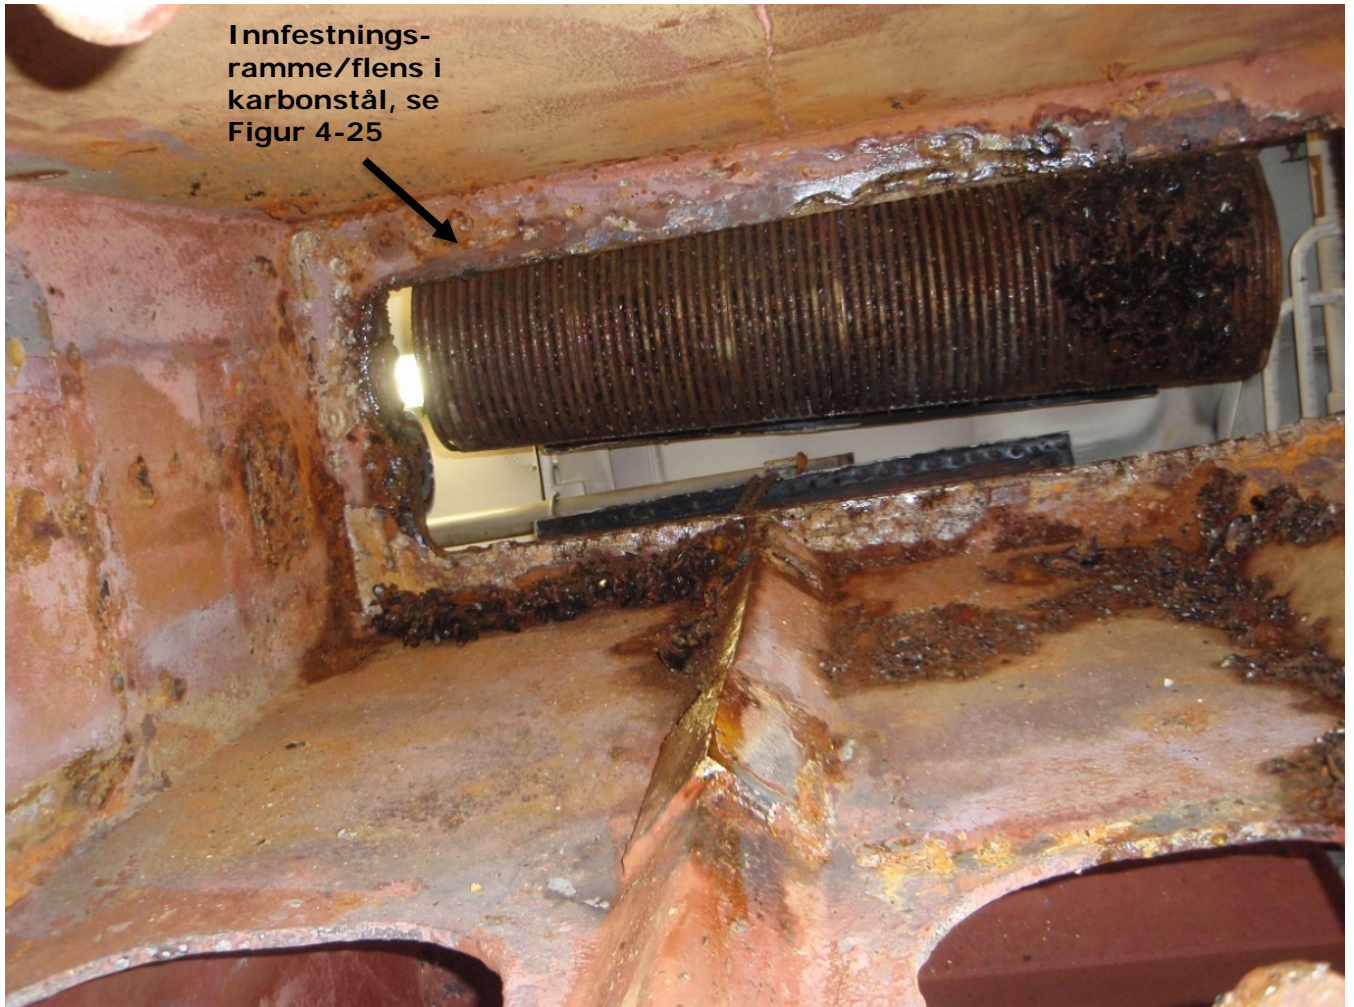
Det er observert korrosjonsskader i sjøkister der bokskjølere er installert. Figur 4-23 og Figur 4-24 viser en demontert bokskjøler som har stått neddykket i en sjøkiste. Sjøkisten og omkringliggende karbonstål er sterkt korrodert, med både hull og redusert veggtykkelse. Korrosjonsmekanismen er enten galvanisk korrosjon eller atmosfærisk korrosjon:

- Galvanisk korrosjon: Katodisk beskyttelse var ikke installert i sjøkista, og katodisk beskyttelse fra anlegget på skroget var ikke i stand til å beskytte det store arealet med bart metall på bokskjøleren. Bokskjøleren var heller ikke belagt. En varmeveksler har alltid et stort areal for å sikre god varmeoverføring, hvilket gjør at den vil trekke mye strøm fra den katodiske beskyttelsen. Når det ikke er montert anoder inne i sjøkista vil ikke anlegget på skroget klare å levere nok strøm inn i sjøkista på grunn av elektrisk motstand i vannet. Siden bokskjøleren er av et edelt materiale vil den forårsake galvanisk korrosjon på alt bart stål i sjøkista, for eksempel i belegget.

- Atmosfærisk korrosjon: Oppsamling av luft/gass øverst i sjøkista kan også være en årsak til angrepene, ved at det fortrenger sjøvannet og hindrer katodisk beskyttelse å nå fram til innfestingsramma. Den vil dermed korrodere fritt med stor hastighet som følge av konstant fukting fra sprut av sjøvann. Forholdene kan sammenlignes med plaskesonen der det kan forventes en korrosjonshastighet på omkring 0,4 mm/år (NORSOK M-001). Om denne korrosjonshastigheten er tilstrekkelig for å oppnå de rapporterte korrosjonsskadene vites ikke. Hvis ikke må angrepene være forårsaket av galvanisk korrosjon.

Figur 4-23 Bokskjøler sett nedenfra inne sjøkisten. Flens/innfestingsramme er indikert med pil.

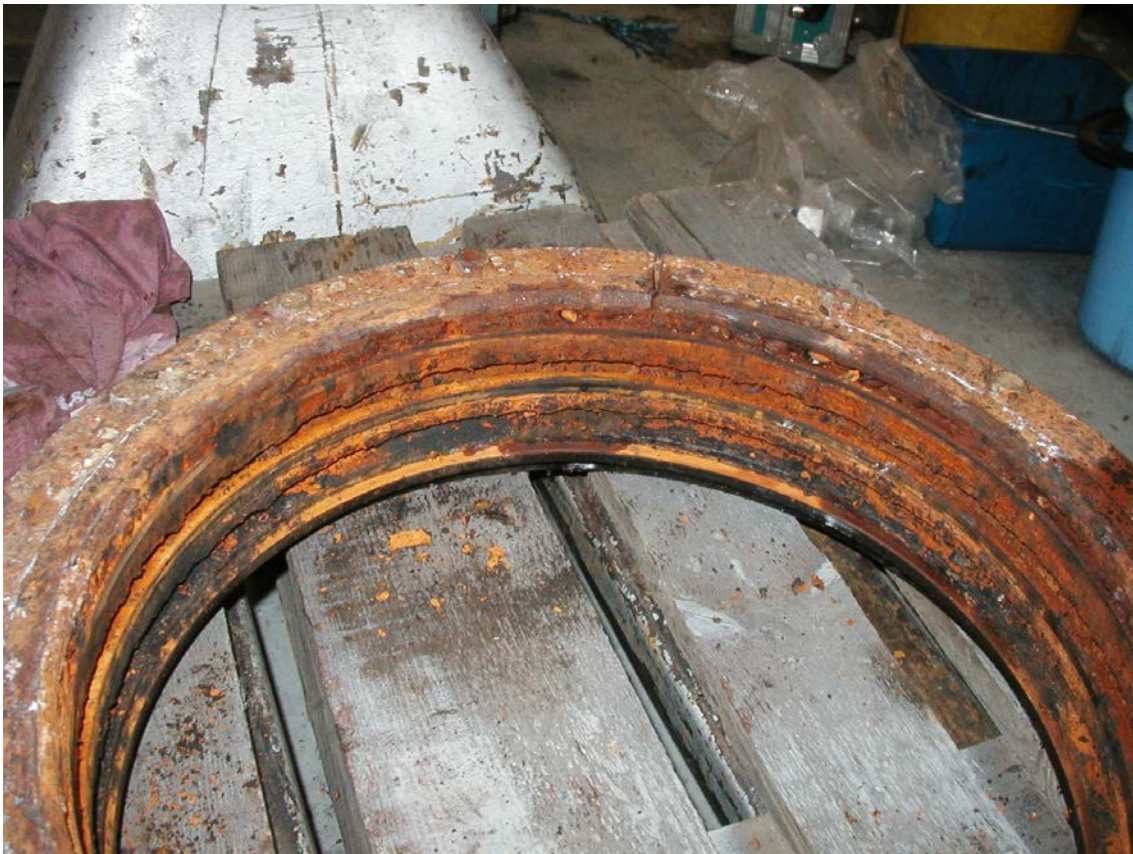
Det er også rapportert korrosjonsskader i forbindelse med hylsetetninger (hylsepakkboks) mellom skrog og propellaksling. Figur 4-37 viser en oversikt av en hylsepakkboks. Materialer som er brukt er modifisert karbonstål og støpejern. De observerte korrosjonsskadene er generelt veggreduksjon på støpejern, se Figur 4-38 til Figur 4-39. Figur 4-40 viser reparert hylsepakkboks.

Figur 4-38 Huset til hylsetetningen i støpegods

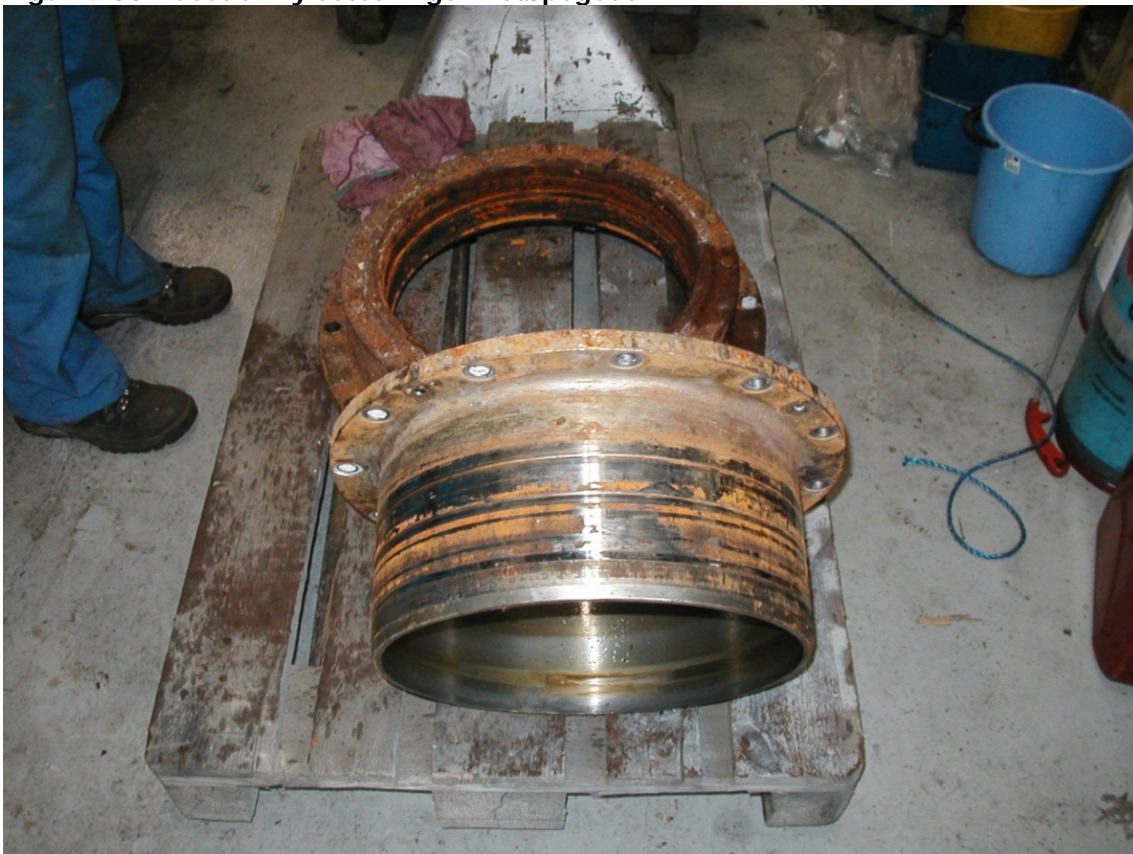
Figur 4-39 Liner til hylsetetning for skrog i modifisert karbonstål

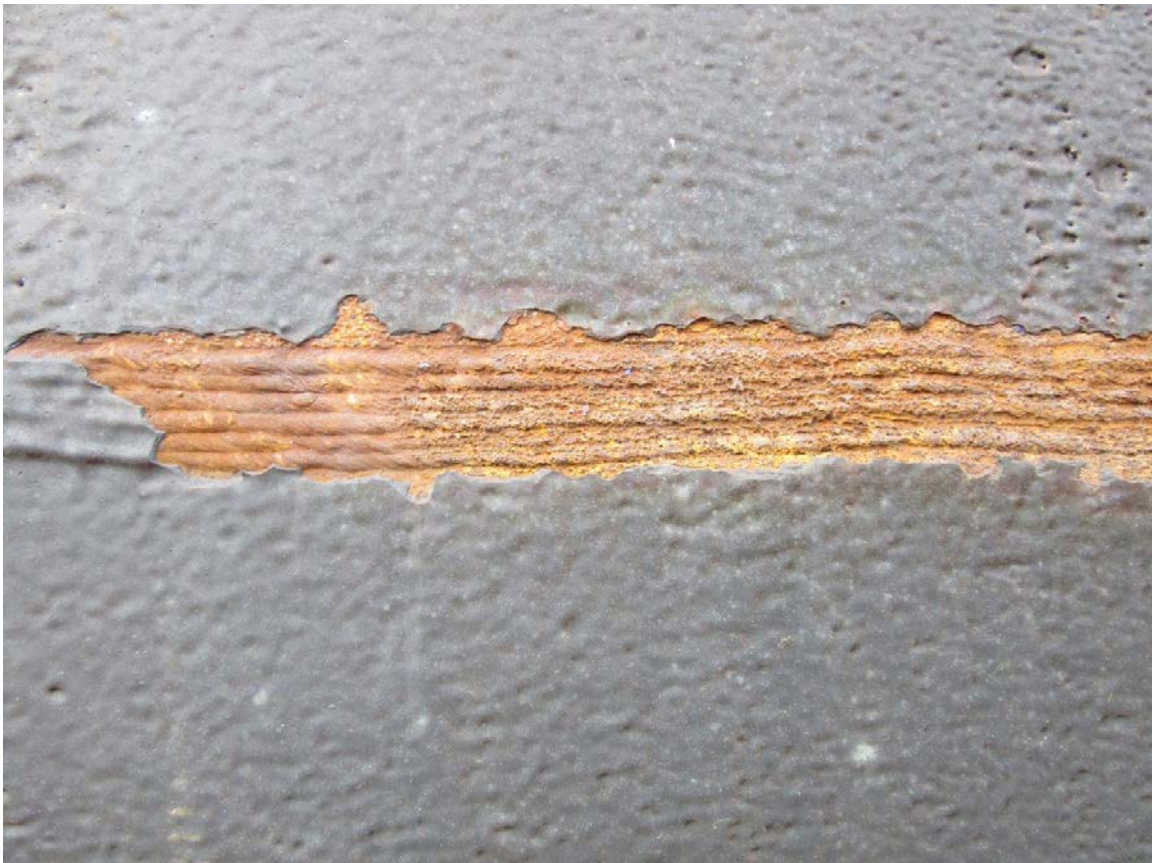
Figur 4-45 Nærbilde av sveis med korrosjon
