Faglig sluttrapport fra ”Turboline FHF-prosjekt nr. 353014” for utprøving av Turboline Linemekaniseringsutstyr for kystflåten.

**Ludvig Karlsen,  
Institutt for marin teknikk, NTNU, Trondheim**

## **5 Turboline-forsøk med m/s "Årvak" ut fra Mausund sommeren 2007**

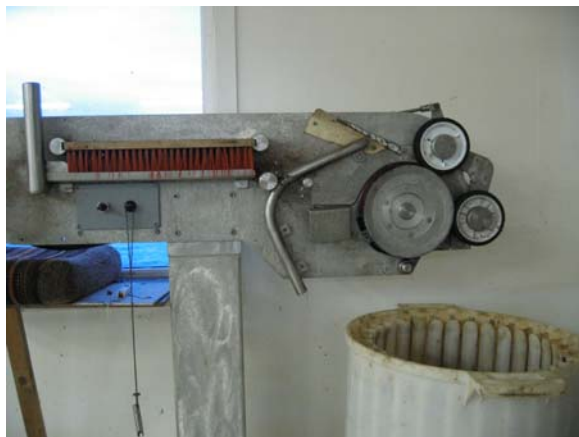
Bildet på figur 7 viser en bøtestasjon som ble videreutviklet på Mausund og hvor lina ble lagret i stamp igjen etter at den var klargjort. Dette er ikke minst plassbesparende, og det fungerer minst like godt/eller bedre teknisk, da avdragingen av klipsene fra magasinene ikke alltid gikk problemfritt for seg

Figur 7. Bøtestasjon for lagring av klargjort line i stamp

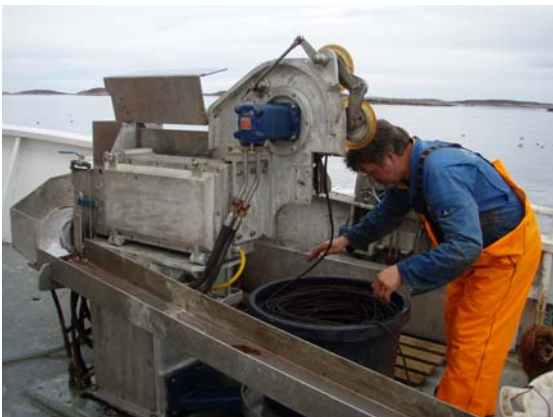
Når det gjelder haleutstyret om bord ble det avdekket relativt få problemer. En ny (i forhold til opprinnelig utstyr) skrått bakover-rettet halerull hadde bidratt til stor forbedring for ”fiske-mottaket” inn mot avtakerordningen på kveileren.

Figur. 9. Sten Holmen ved haleenheten om bord(stampskifte) . Legg merke til fiskeernna som gjør at fisken glir helt av seg selv fra den automatisk avangles av line til den når fiskebingen lengre akterut.

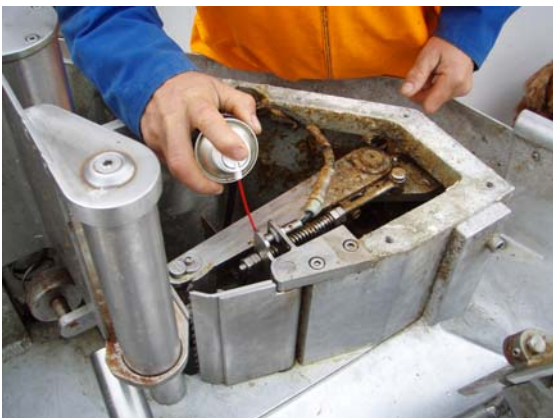
Når det gjelder hale/kveilerenheten var det to problemer som oppsto . For det første forekom det, og ikke så helt sjelden, at (særlig sene)forsyn ble slitt av i haleenheten i forbindelse med fiskeavtakingen. Det andre problemet var at (den tynne) lina kunne bli sittende fast og til og med bli slitt av ved trekkskiva i kveileren. Dette problemet virket å være litt tiltakende under forsøksperioden.

Figur 10. Forebyggende vedlikehold i haleenheten.

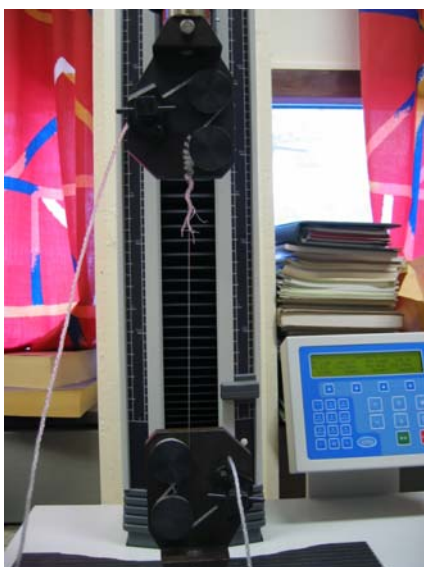
Figur 13. Bilde av strekkteste-maskinen (med avslitt seneline) som ble benyttet ved IMT
