## Sluttrapport

### Pilotanlegg- fullskala ensilasjeproduksjon

### 100 % utnyttelse av fangsten fra MS Nordstar

Dato: 17.2.2017

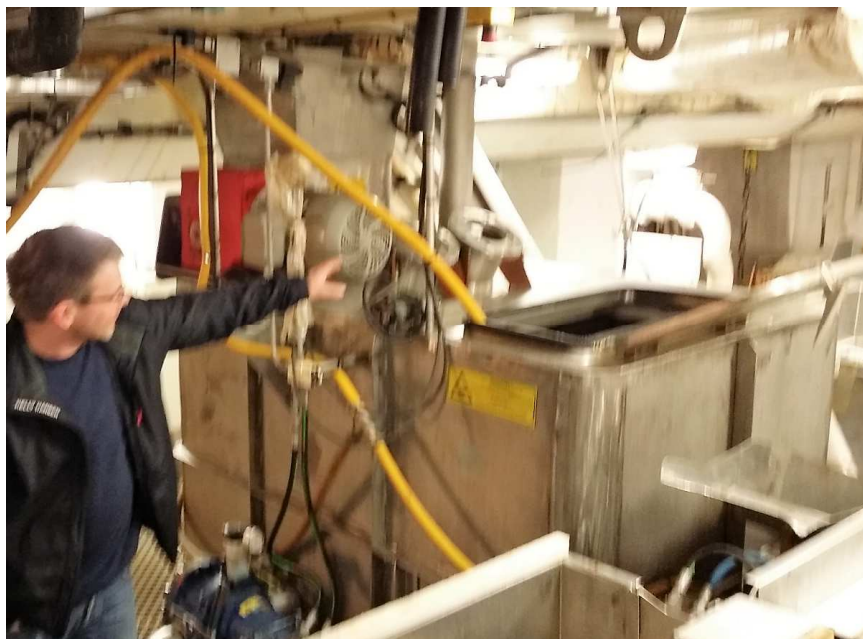
Produksjon/kverneenhet: Opprinnelig versjon er byttet og ny er montert nærmere kappeavdeling. Tidligere rant råstoff over ved kvern, noe som ble bedre etter at større trakt ble montert. Det er delvis for grov kverning og i perioder for lite kapasitet på kverning. Dette er forbedret, men det er fortsatt potensial til ytterligere forbedring, bl.a.to-steps kverning. Det er montert inn en sirkulasjonspumpe i produksjonsenhet underveis i prosjektet.

Produksjonsenhet v/1 –

kværnetank i fabrikk

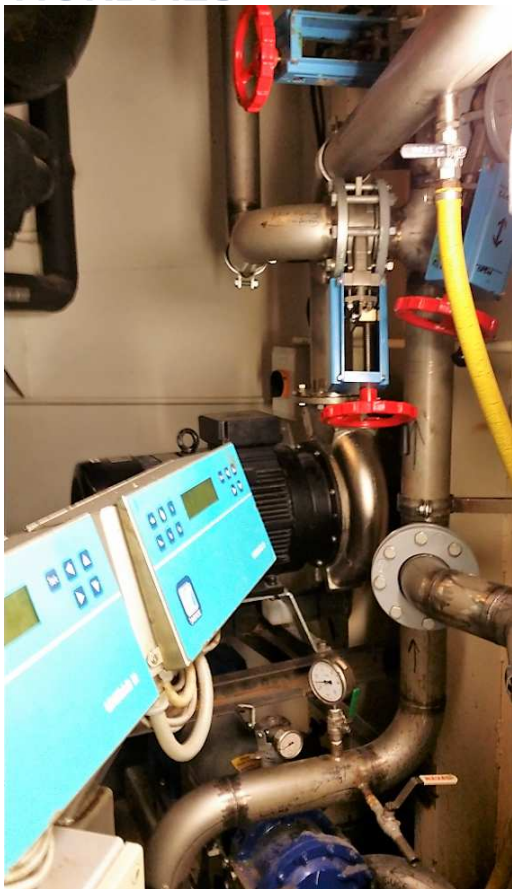
Lagertanker: I starten har det vært problemer med omrøring i lagertanker, og svake propellere er skiftet ut. Første sirkulasjonspumpe som stod i tanken var av svartstål. Denne tålte ikke syre og ble tæret over tid. Det ble satt inn ny pumpe av syrefast stål.

sirkulasjons system produksjonstank.

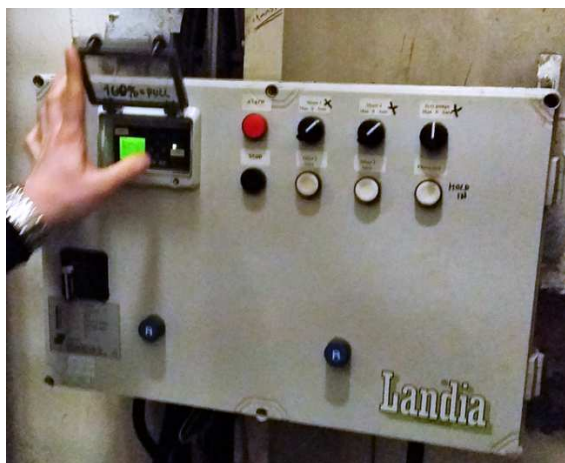
Styringsenhet for sirkulasjons pumpe og omrørere i lagrings tanker, plassert i sonar rom.
