SINTEF RAPPORT

HMS i sjarkflåten – Sikkerhetsmessige forhold om bord på kystfiskefartøy opp til 15 meter – Fase I

Tord Hanssen, Halvard L. Aasjord og Turid Myhre

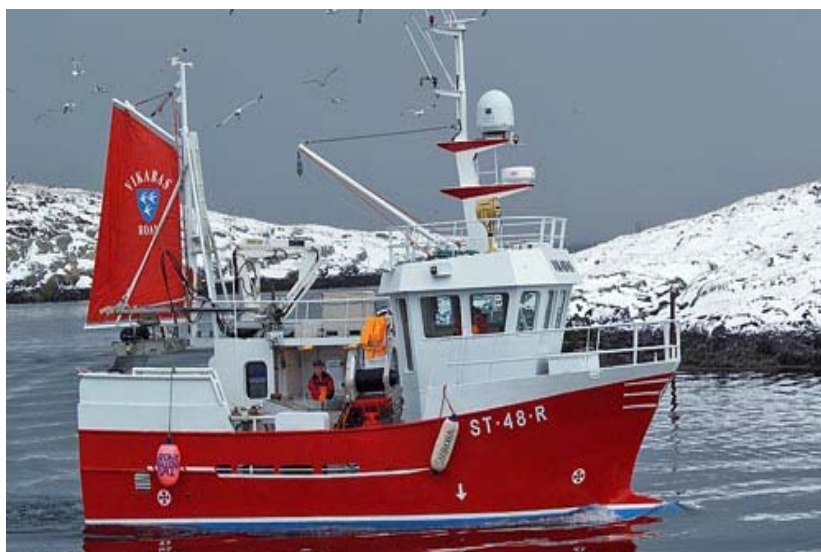
Bilde 2 Sjarken "Vikabas" bygget av Sletta Verft AS. Foto Sletta Verft AS

Sletta Verft AS bygger hovedsakelig større brønnbåter og kystfiskefartøy av stål med overbygning av aluminium. I den senere tid har verftet satset på bygging av mindre fiskebåter i aluminium og har levert MS "Vikabas", en 35 fots sjark utrustet for fiske med snurrevad, garn og not. "Vikabas" er 4.5 meter brei og følger opp en trenden som går mot breie og dype sjarker.

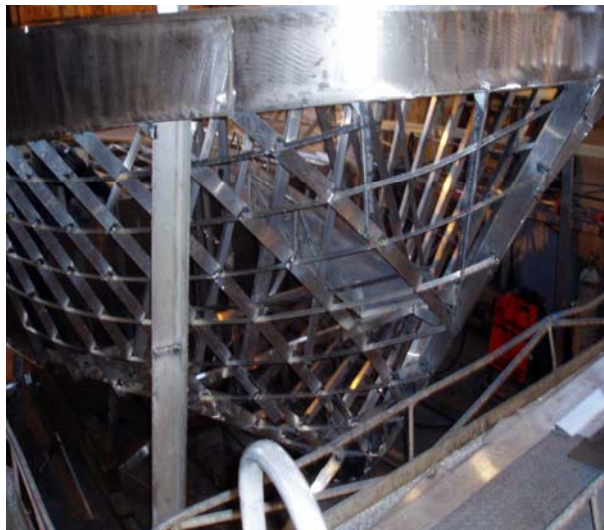
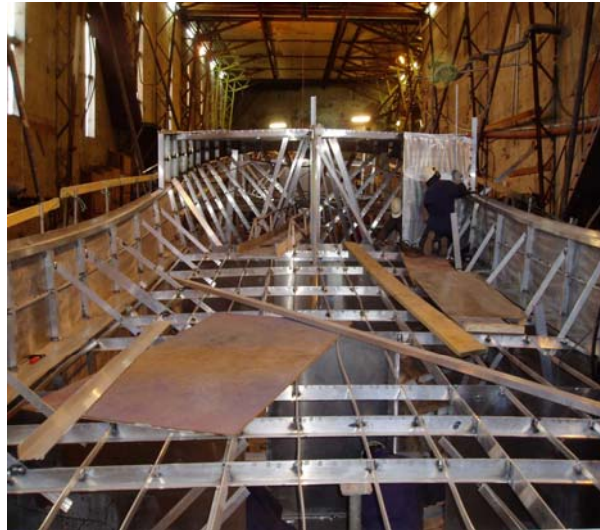
Bilde 3 Bygging av 43 fots kystfiskebåt på Mjosundet Båtbyggeri AS.

Mjosundet Båtbyggeri AS har bygget fiskebåter i aluminium fra 33 – 90 fot. I tillegg til fiskebåter bygger firmaet brønnbåter, oppdrettsbåter og passasjerbåter i aluminium. Firmaet leverte blant annet sjarken MS "Charlie" i 2005, en ny type speedsjark med marsjfart på 12 knop.

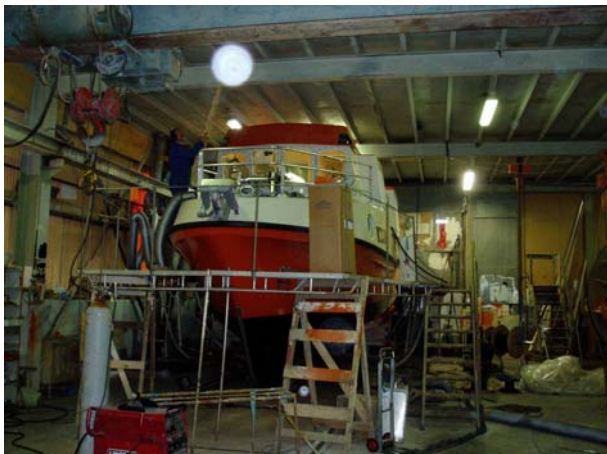
Bilde 4 Nybygg under oppføring i byggehallen hos Norpower Brødr. Malo AS.

Norpower Brødr. Malo AS bygger sjarker i glassfiberarmert plast fra 30 – 38 fot. I tillegg bygger de arbeidsbåter for en rekke forskjellige formål. Firmaet har blant annet levert ”storsjarken” MS "Gina Marie" på 38 fots lengde i 2003. "Gina Marie" var utstyrt for fiske med garn og snurrevad og var utrustet for føring av levendefisk i lasterom som er utstyrt med senterskott. Firmaet hadde en 35 fots sjark, utrustet med 3 lasterom for føring av kråkeboller, evt. også levendefanget fisk, under bygging.

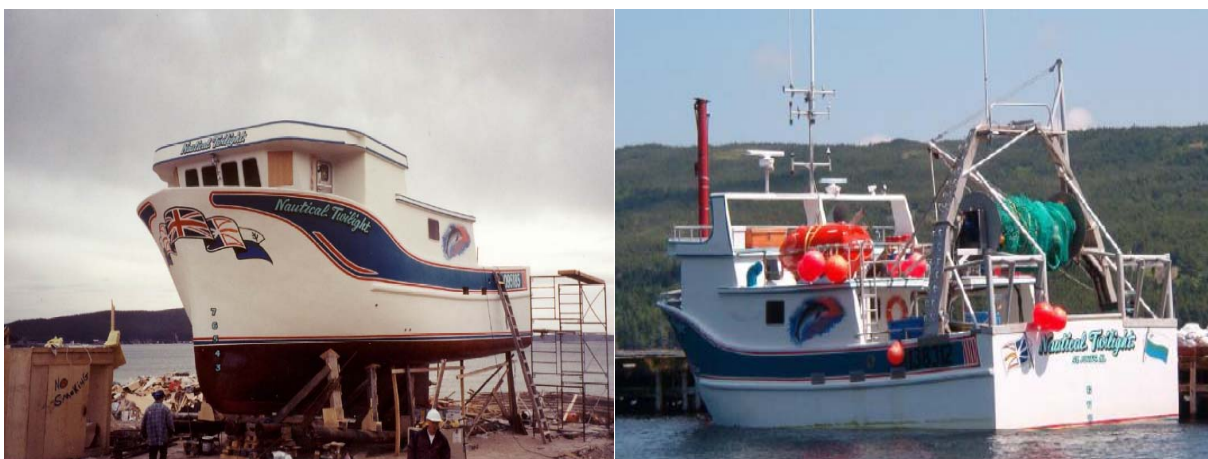
Bilde 5 Fiskebåt bygget i Canada, lengde 47 fot, bredde 7 meter. Foto Lofoten Shipbrokers.

Walter Pettersen i Lofoten Shipbrokers jobber for å innføre canadiske fiskebåter på det norske markedet. Dette er kystfiskebåter i størrelsesorden 35 – 70 fots lengde bygget i kraftig glassfiberkonstruksjon. De fleste av disse båtene bygges på spant etter kundens behov, men speedsjarkene bygges i form. Båtene kan leveres for en pris på 60 – 70 % av tilsvarende båt bygget i Norge i følge Pettersen. Fartøyene skal være klassifisert etter Lloyds Register og Det Norske Veritas (DNV).

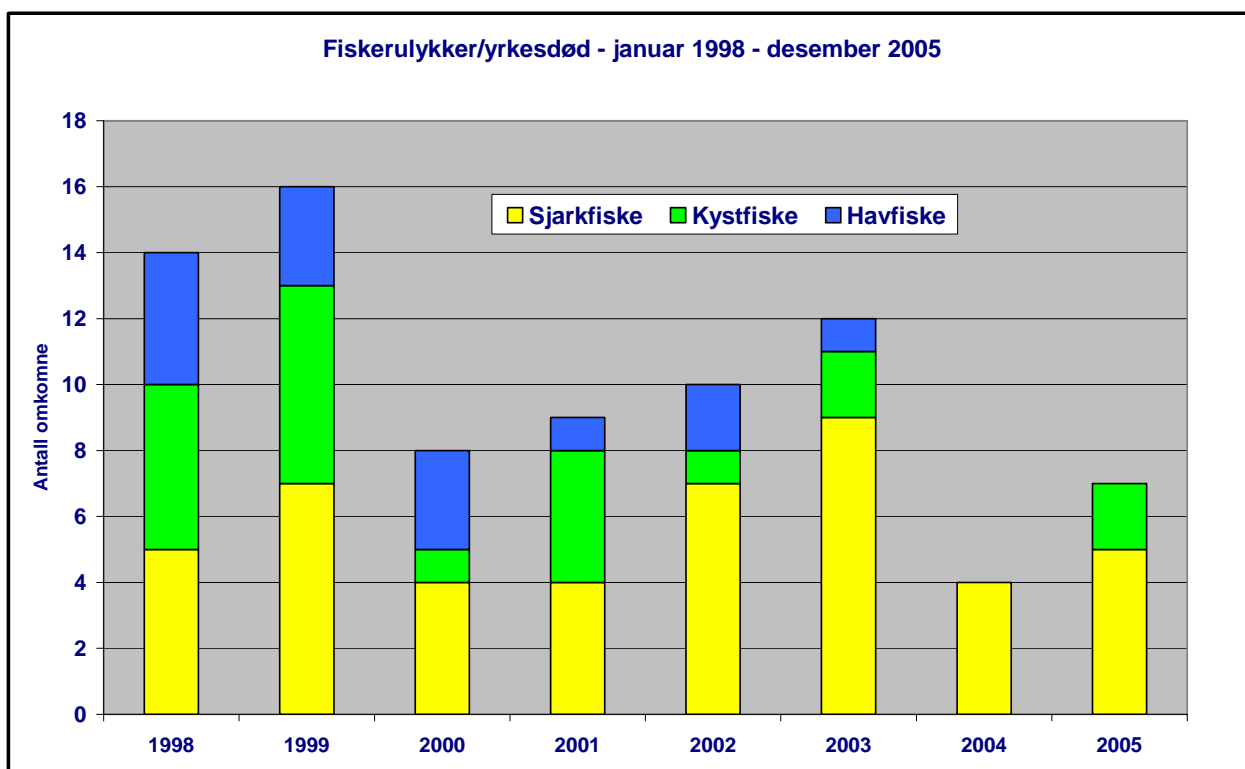
Figur 1 Fiskerulykker – yrkesdød 1998 – 2005 fordelt på ulykkesår og fartøygrupper

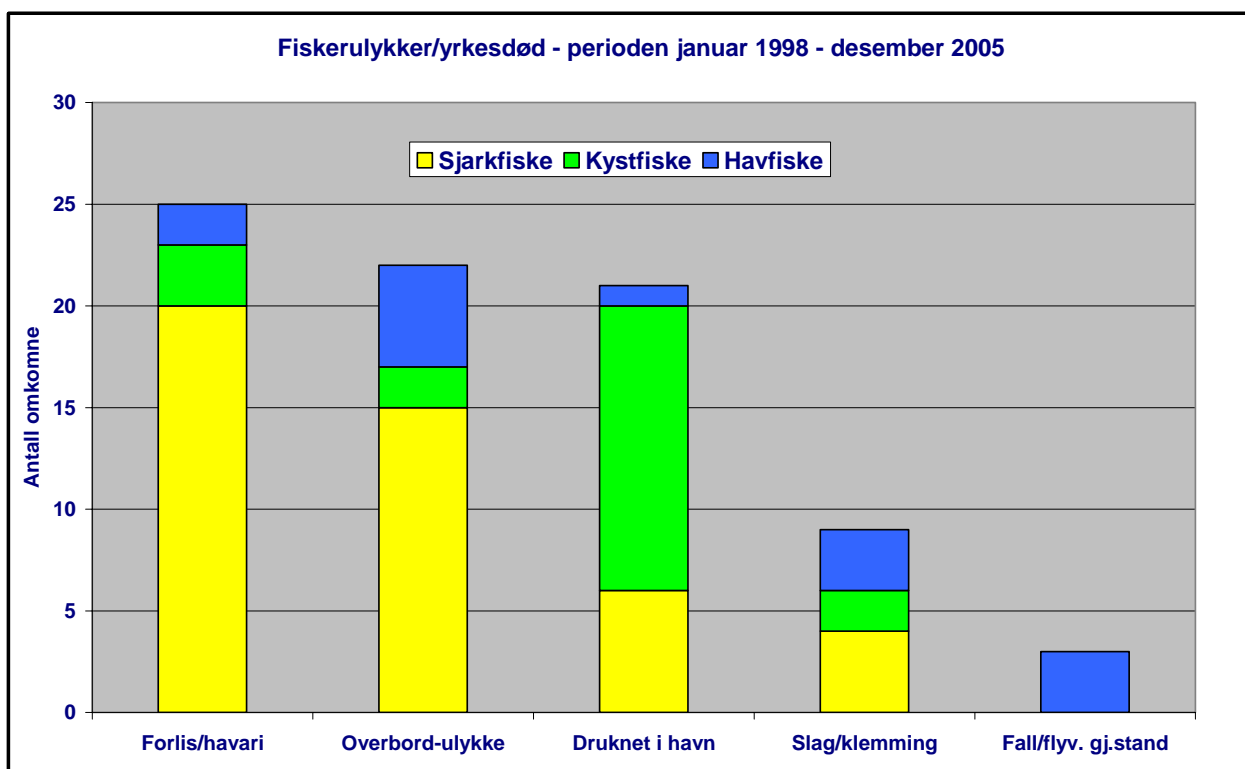
Figur 3 Fiskerulykker fordelt på ulykkeshendelse og fartøygruppene sjark, kyst og hav

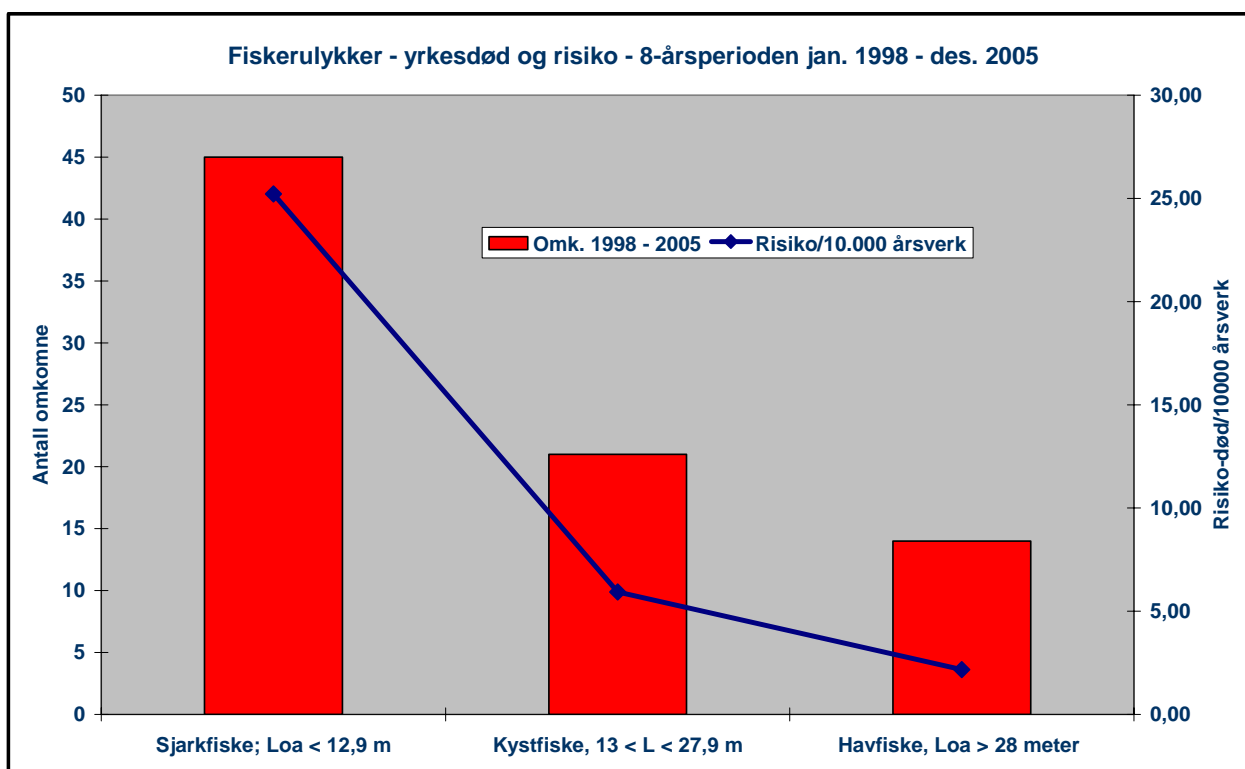
Figur 4 Fiskerulykker – yrkesdød og kalkulert risiko for sjark-, kyst- og havfiske

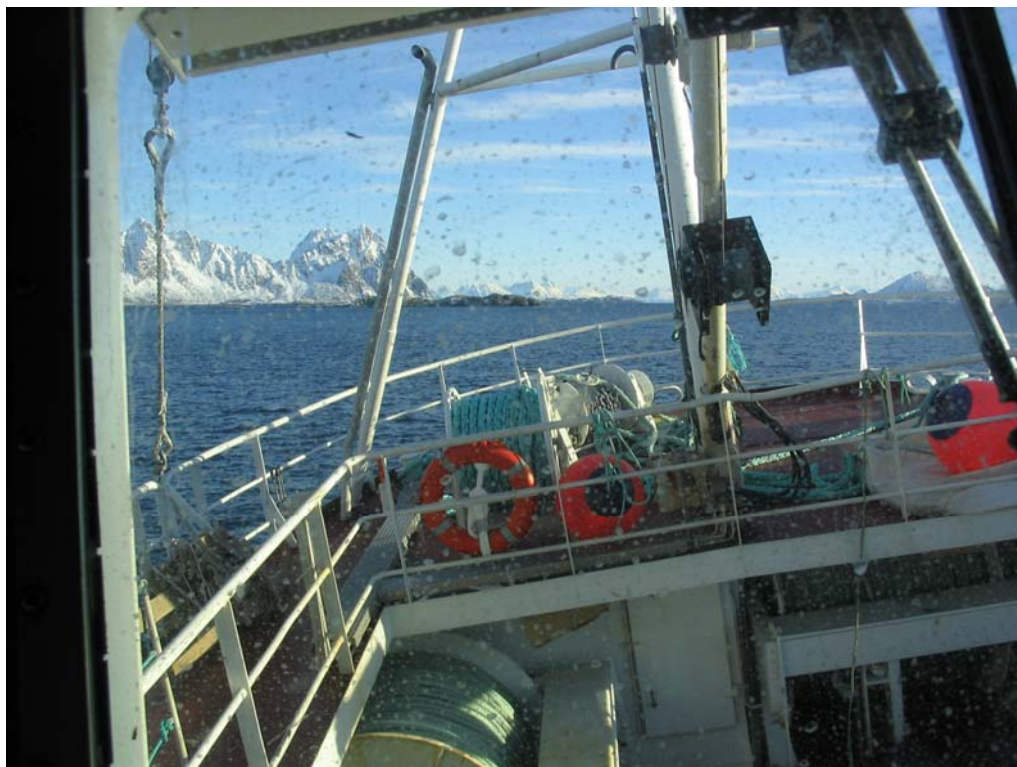
Bilde 7 Feltprøve med en 80 fots kystfiskebåt som er rigget for not og snurrevad. Båten rullet mye selv i helt rolig sjø ved tomme lastetanker.

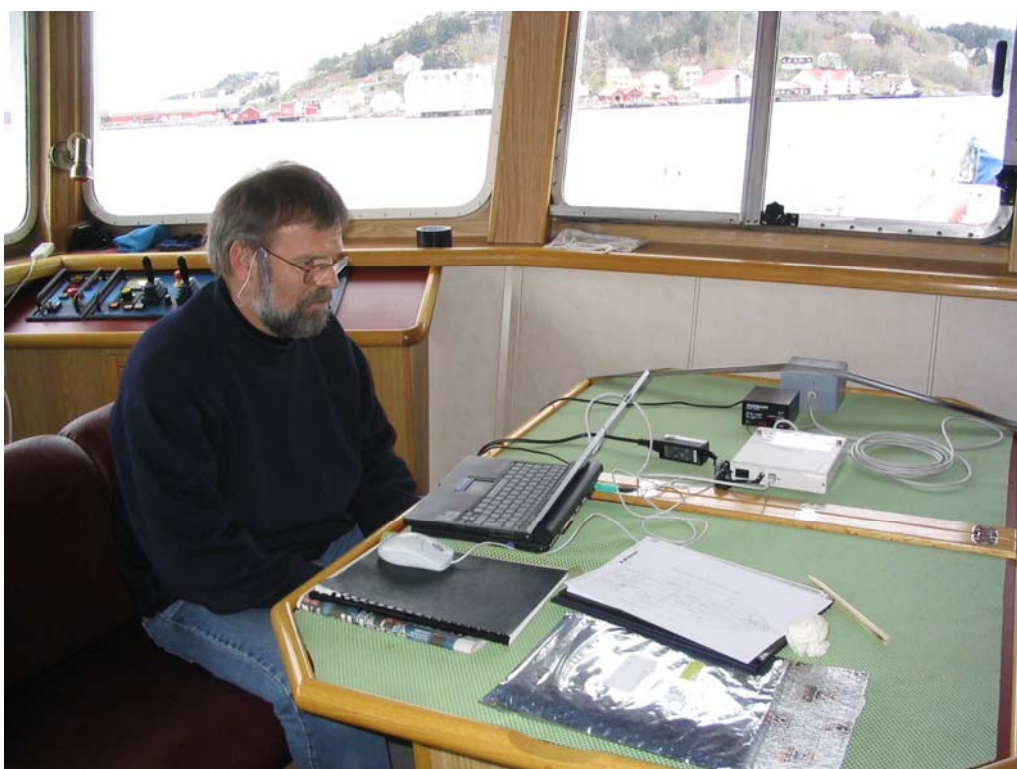
Bilde 9 Logging av fartøysbevegelse ombord på 90 fots kystfiskefartøy.

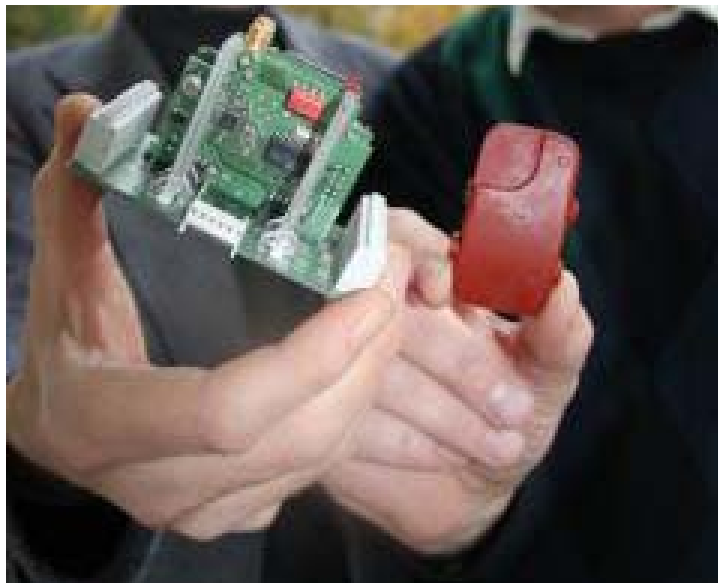
Bilde 10 Radiosenderen er til høyre. Mottakssentralen er til venstre. Foto Teknisk Ukeblad

Systemet er beregnet på alle båter som ikke har egen strømforsyning om bord. Redningsbøyen inneholder mottaker/sender funksjon (GSM) samt innbygget GPS og batteri. Ved alarmsituasjon fungerer denne på samme måte som MOB-Action, avhengig av hvilke funksjoner man har bestemt skal aktiviseres. Denne versjon kan også varsle i kombinasjon hytte/vann, barn i robåt ved distanser under ca. 500 meter. Mottaker/varsler kan da plasseres på hytten og ved ulykke vil alarm bli aktivisert. Ut over disse funksjoner kan systemet varsle innbrudd i båt, vannstandsovervåkning i båten, gasslekkasjer, forflytning av båten(tyveri).

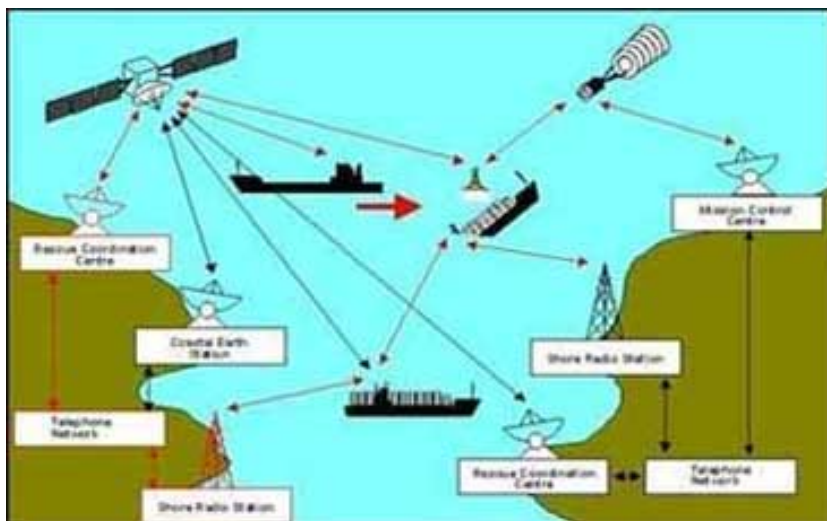
Bilde 11 GMDSS - Global Maritime Distress Safety System.

stasjoner. Systemet skal alarmere landbasert redningsenheter og skip som befinner seg i nærheten av det forulykkede fartøyet. Sjøfartsdirektoratet har signalisert at de ikke vil stress gjennom et slikt påbud, og at det vil ta noe tid før det kommer.

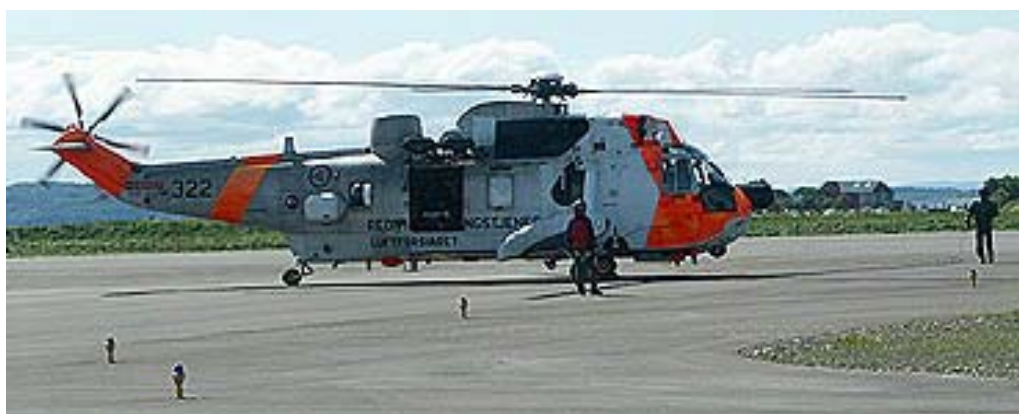
Bilde 15 Sea King redningshelikopter fra forsvarets 330 skvadron. Foto Forsvaret.

Hovedredningsentralen i Bodø jobber i lag med forsvarets 330 skvadron (Sea King helikoptre) og kan kommandere ut helikopter i denne enheten. De har ikke kommando over andre redningsenheter, men jobber i tett samarbeid med dem.

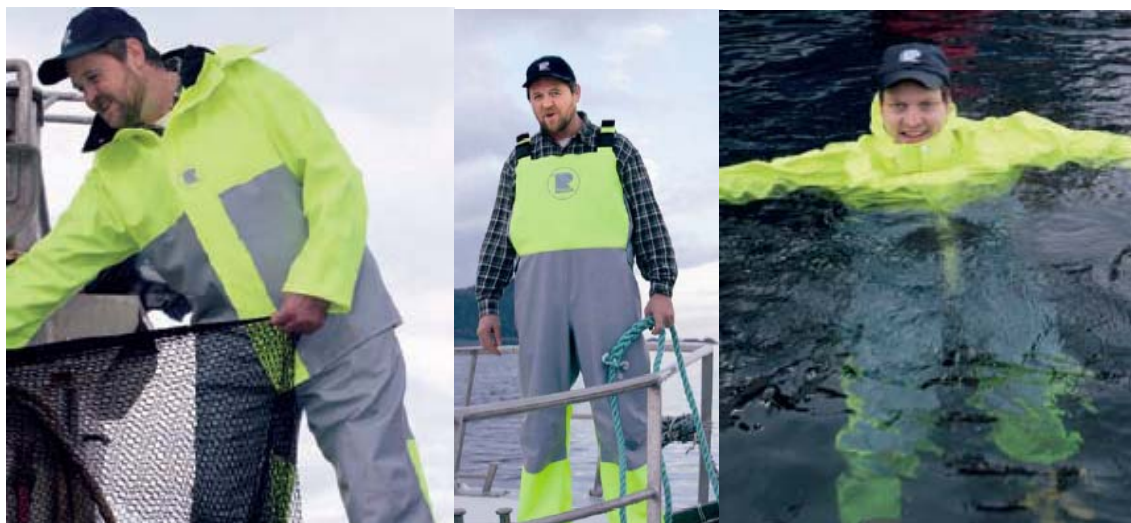
Bilde 16 Ny arbeidsbekledning for fiskere med flytegenskaper - Regatta Fisherman. Foto: Regatta AS

Resultatet er det kommersielle produktet ”Regatta Fisherman” produsert av Regatta AS. Bekledningen er et klassisk oljehyre med innebygde flyteelementer i buksen. Bekledningene skal gi en oppreist flytestilling. Flytegenskapene i buksen er godkjent i henhold til EN 393 ”Standard for flytebekledning”.

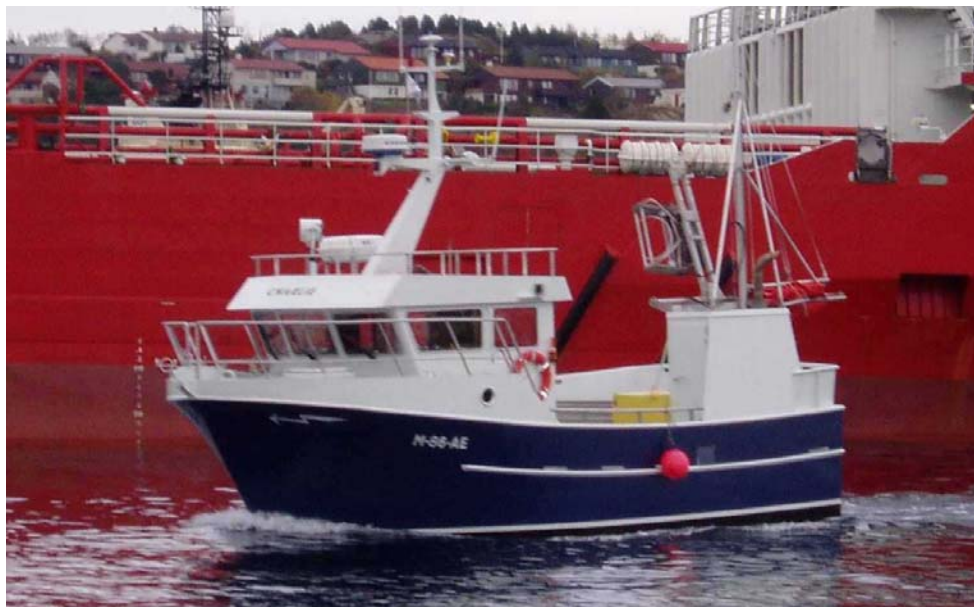
Bilde 17 MS "Charlie" av Mjosundet

MS "Charlie" er en speedsjark bygget ved Mjosundet Båtbyggeri AS i 2005 og har en marsjfart på 12 knop og en toppfart på 16.3 knop. Dette hastighetsområdet er noe lavere enn det som har vært vanlig for speedsjarker, som ofte har ligget i fartsområdet 20 - 30 knop. Både bygger og fisker mener dette er et gunstig fartsområde med tanke på drivstofforbruk og tid brukt til og fra fiskefeltene. I følge båtbygger er skrogtypen til "Charlie" konstruert for å komme opp i en hastighet på 20 knop. Typisk marsjfart for konvensjonelle sjarker i denne gruppen er 8 – 10 knop.

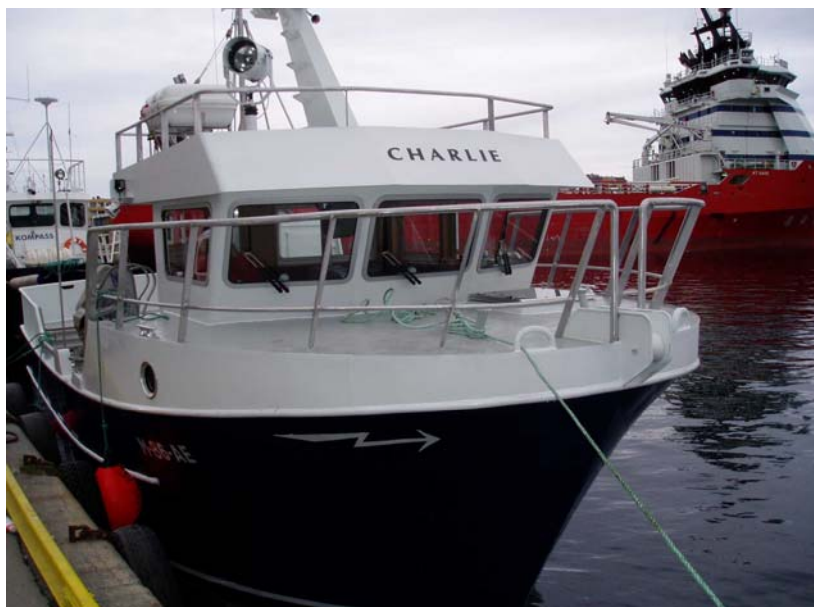
Bilde 18 Den nye speedsjarken "Charlie" av Aure ved kai i Kristiansund.

Den 33 fots (9,99 meter) lange og 4.07 meter brede sjarken har et lasteromsvolum på 11 m³ og er rigget for garndrift. Med en motor på 225 Hk (Hk John Deere med et Twindisk sluregir, V-gir) har fartøyet et gjennomsnittelig drivstofforbruk på 9.6 liter/time. Pris for ferdig levert fartøy ligger på ca 2.2 millioner kroner i følge Sletta. Lettskipsvekten til båten er anslått til ca 8 tonn.

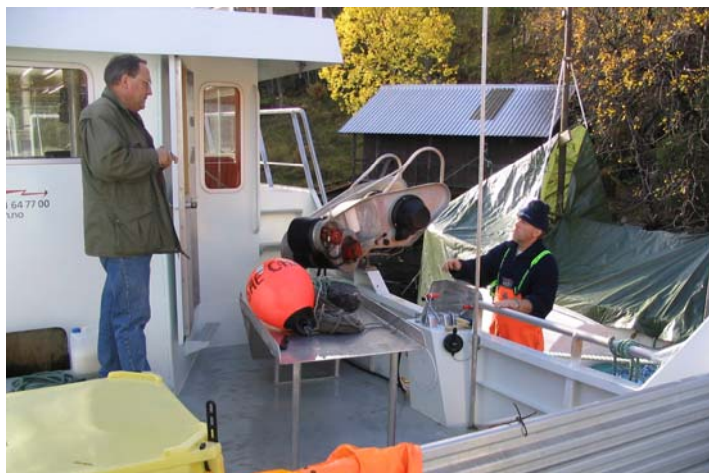
Bilde 19 Akterdekk på sjarken MS "Charlie".

"Charlie" er med en bredde på 4.07 meter og en lengde på 9.99 meter bygget relativt bred. En rekke aluminiumssjarker er bygget svært brede i de senere årene. Blant annet har båtbyggeriene Sletta Båtbyggeri og Båt og Motorservice AS i Vikna begge nylig bygget aluminiumssjarker med lengde på 35 fot og bredde på ca 4.5 meter. Økt bredde er som regel gunstig med tanke på fartøyets stabilitet, men vil virke negativt inn på drivstofføkonomien ved å øke drivstofforbruket.

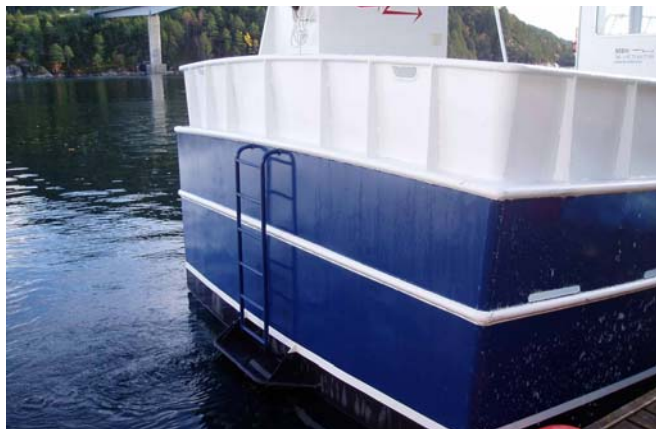
Bilde 20 Fast montert redningsleider på hekken til MS "Charlie"

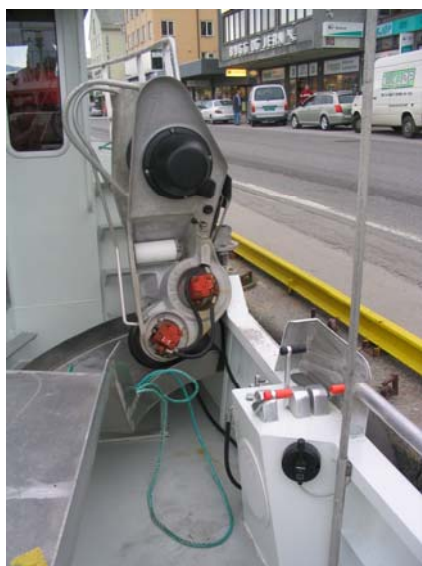
Bilde 21 Styrbord side på "Charlie". Garnhaler er vippet opp. Mye av fiskerens arbeidsdag foregår ved manøverstasjonen bak garnhaleren.

Fartøyet har en dyp kjøll som gir liten avdrift i forhold til bruk under draging i følge skipper. Den dype kjølen er gunstig med tanke på manøvrering av fartøyet når fartøyet haler inn garnlenkene, og er med på å gjøre det mulig å drive fiske uten mesanseil. Fiskerens arbeidsbelastning under haleprosessen kan være svært stor med mange arbeidsoppgaver som skal foregå samtidig og i stort tempo. I tillegg til å manøvrere båten ved granlenken skal fisker også ta vare på fangsten og bruket. Samtidig må han passe på å ikke falle over rekken eller sette seg fast i garn eller garnhaler, i tillegg til å operere skrape redskaper som hytt og kniv i stort tempo og med stor presisjon. At båten er lett å manøvrere ved bruket er derfor en fordel med tanke på sikkerheten.

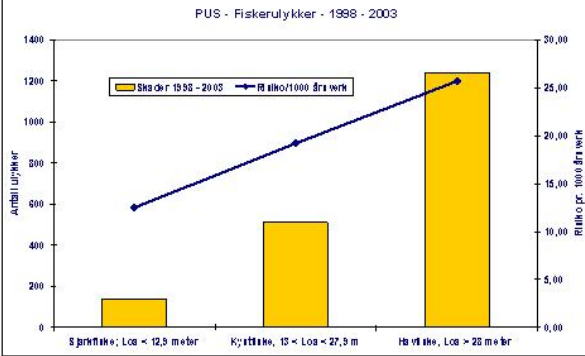
PUS - Fiskerulykker - 1998 - 2003

PUS fiskeri: 1888 personskader fordelt på 3 fartøygrupper

Fartøygruppe	Antall ulykker (1998-2003)	Risiko pr. 1000 årsverk
Sjarkfiske; Loa < 12,9 meter	~150	~10
Kystfiske; 13 < Loa < 27,9 m	~500	~15
Hvittfiske; Loa > 28 meter	~1250	~25

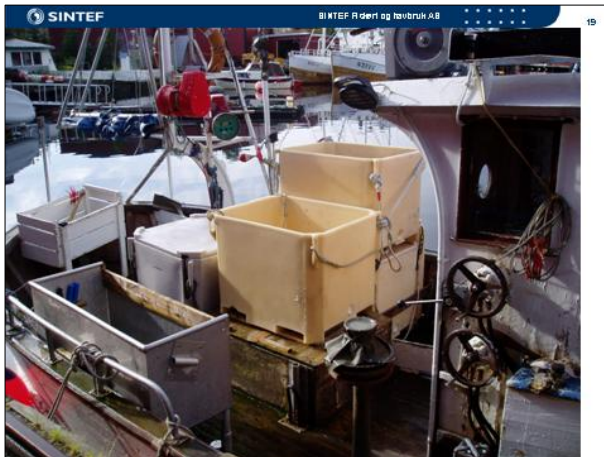
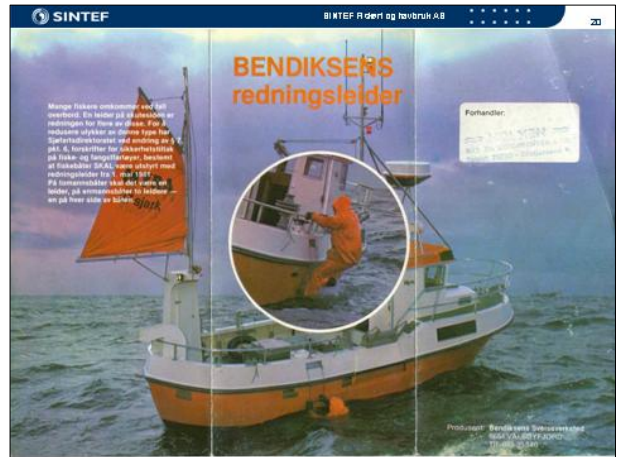
Fiskerne får livreddende arbeidstøy Yrkesfiskerne har en av Norges farligste arbeidsplasser. Nå får de arbeidstøy som øker sjansen for å overleve hvis de faller over bord. Kontakt: Ingunn H. Geving, SINTEF Helse

1. I årtier har fiskerne hatt oljehyre som standard-antrekk. For første gang får de nå sjansen til å iføre seg oljehyre med flyteegenskaper.
2. Faller fiskerne i sjøen, sørger de nyutviklede klerne for å holde dem flytende – stående i vannet. Denne flytstillingen gjør det enklere å ta seg opp i båten igjen. Den gjør også jobben lettere for de som skal hale fiskerne om bord.

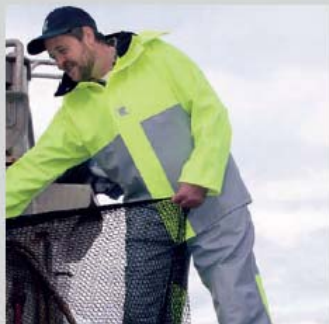
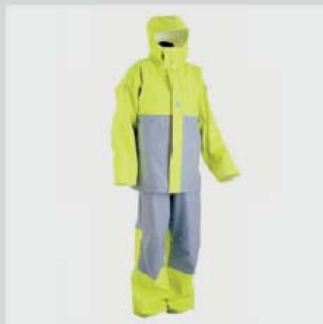
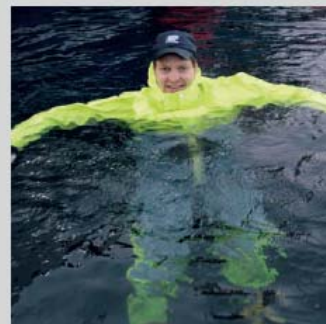
Regatta Fisherman

Regatta Fisherman er resultatet av et samarbeid mellom SINTEF, Norges Fiskarlag, Gjensidige Forsikring og Regatta AS.

I årtier har fiskerne hatt oljehyre som arbeidsantrekk. Regatta Fisherman er en moderne todelt drakt som har egenskapene fra det klassiske oljehyret, men med innebygde flyteelement i buksen som ivaretar sikkerheten.
