SINTEF RAPPORT

Tryggere trålfiske - forprosjekt**Analyse av arbeidsmiljø, sikkerhet og helse på trålfartøy**

RAPPORTNR. SINTEF A6060	GRADERING Åpen	OPPDRAGSGIVERS REF. Edel Åsjord, Norges Fiskarlag	
GRADER. DENNE SIDE Åpen	ISBN 9788214043648	PROSJEKTNR. 78B066.30	ANTALL SIDER OG BILAG 33
ELEKTRONISK ARKIVKODE RAPPORT Tryggere trålfiske - forprosjekt.doc		PROSJEKTLEDER (NAVN, SIGN.) Ingunn Holmen Geving	VERIFISERT AV (NAVN, SIGN.) Mariann Sandsund
ARKIVKODE	DATO 2008-02-15	GODKJENT AV (NAVN, STILLING, SIGN.) Randi E. Reinertsen, forskningssjef

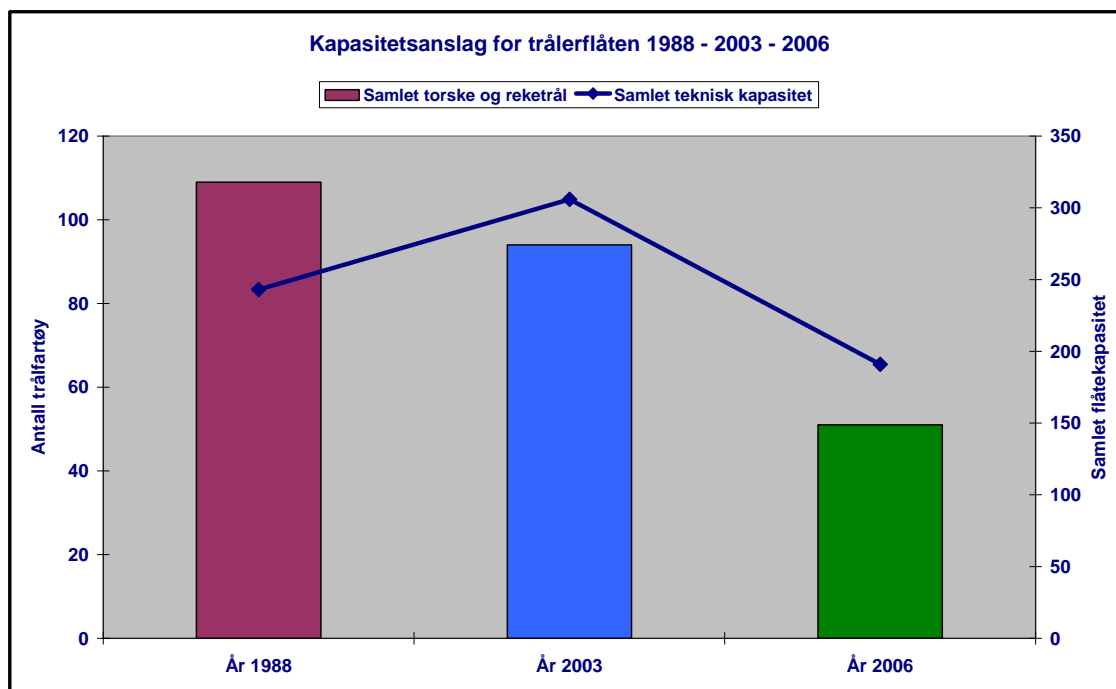
Figur 1 Trålerflåten 1988 – 2003 – 2006 – utvikling i samlet antall fartøy og teknisk kapasitet

den gamle tonnasjen befant seg. Samlet kapasitet økte (i følge SFH sine beregninger) med en faktor fra 243 til 306 fra 1988 til 2003, men ei strukturering med sammenslåing av trålkvoter på færre fartøy har ført til en (nødvendig) kapasitetsreduksjon til en faktor lik 191, dvs. en samlet kapasitetsreduksjon lik 52. Figur 1 viser utviklingen i den samlede havgående trålerflåte med konsesjon på torsk og reke for årene 1988 – 2003 – 2006. Figuren illustrer hovedtallene for flåteutvikling i Tabell 5.

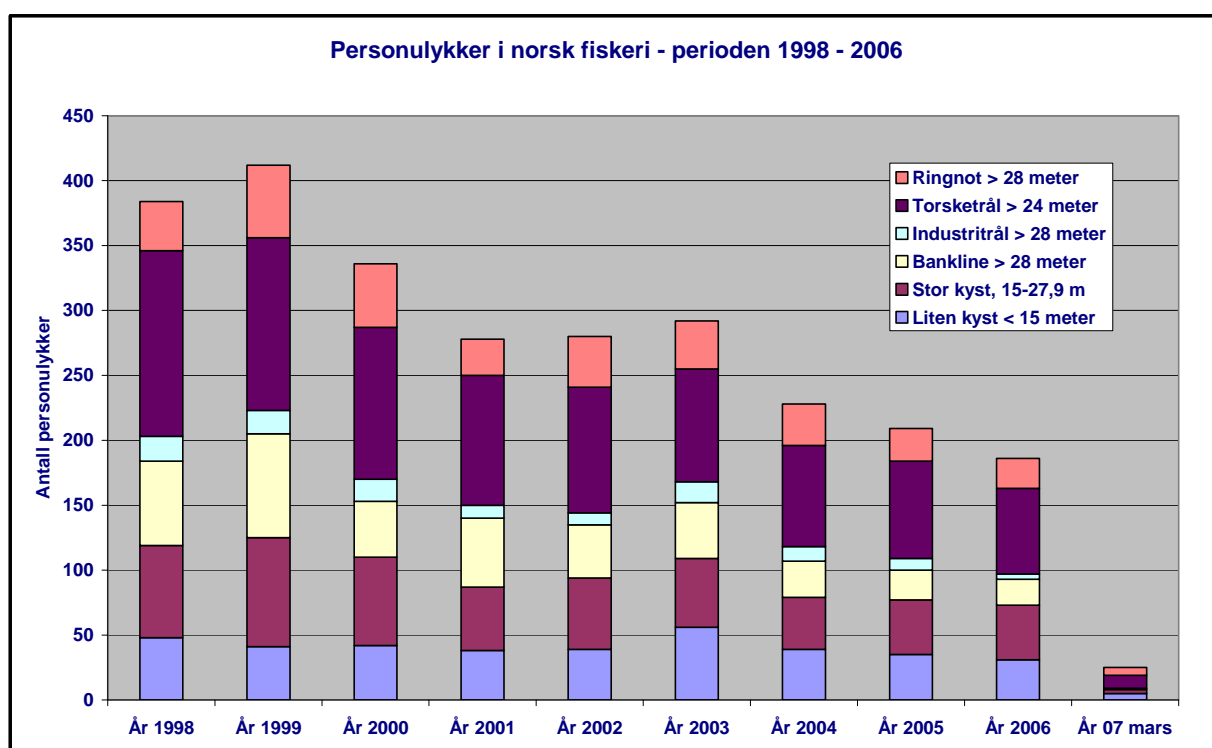
Figur 4 Personulykker i norsk fiskeri 1998 – mars 2007 fordelt på ulykkesår og 6 driftsgrupper

Tabell 7 og figur 4 viser så en fordeling på ulike driftsgrupper av rapporterte personulykker for tidsperioden januar 1998 – mars 2007. Her har SINTEF FH foretatt ei gruppering på seks ulike lengde- og driftsgrupper basert på rådata innhentet fra Sjøfartsdirektoratets ulykkesdatabase.

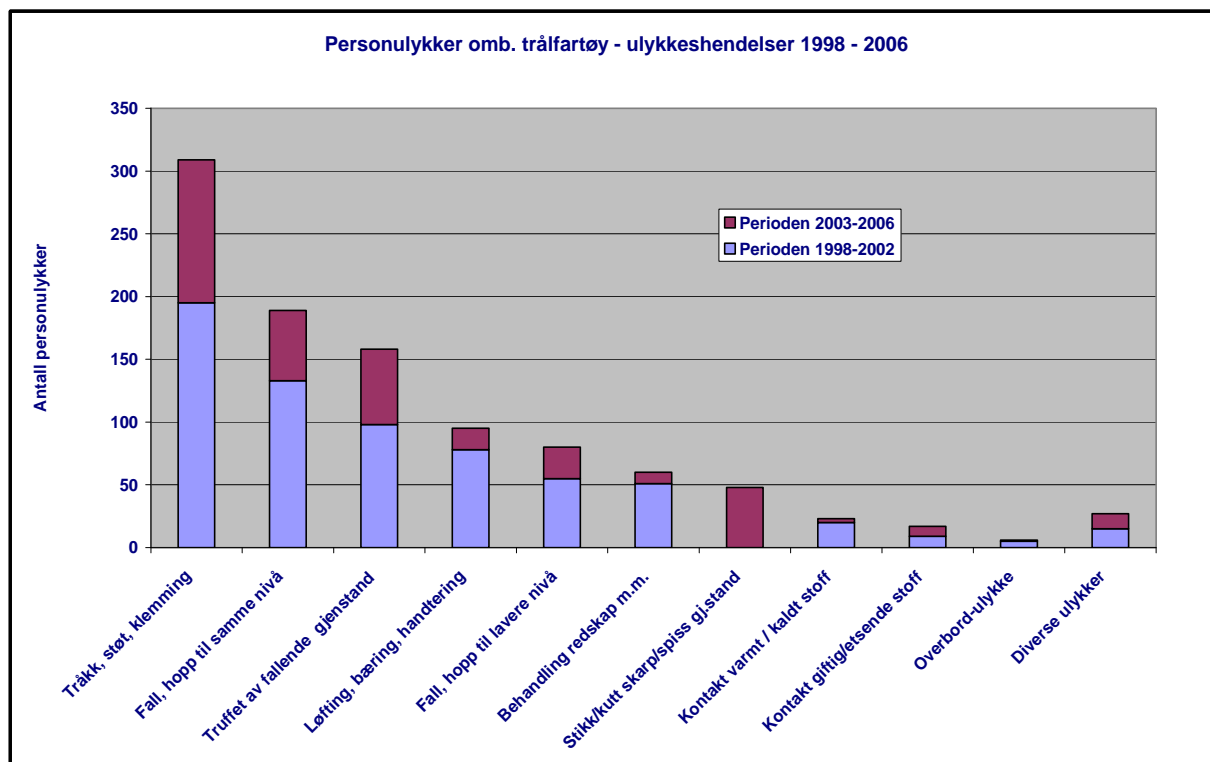
Figur 8 Personskader blant trålfiskere fordelt på ulykkeshendelse/ulykkestype

Figur 8 og Tabell 9 viser rapporterte personskader fordelt på ulykkeshendelser om bord på større (havgående) trålfartøy for 9-årsperioden 1998 – 2006 (pr. mars 2007).

endret og det har derfor vært nødvendig å foreta en viss sammenstilling av ulykkestyper med noe ulik koding for to tidsperioder, 1998 – 2002 og 2003 - 2006, se Tabell 9 og Figur 8.

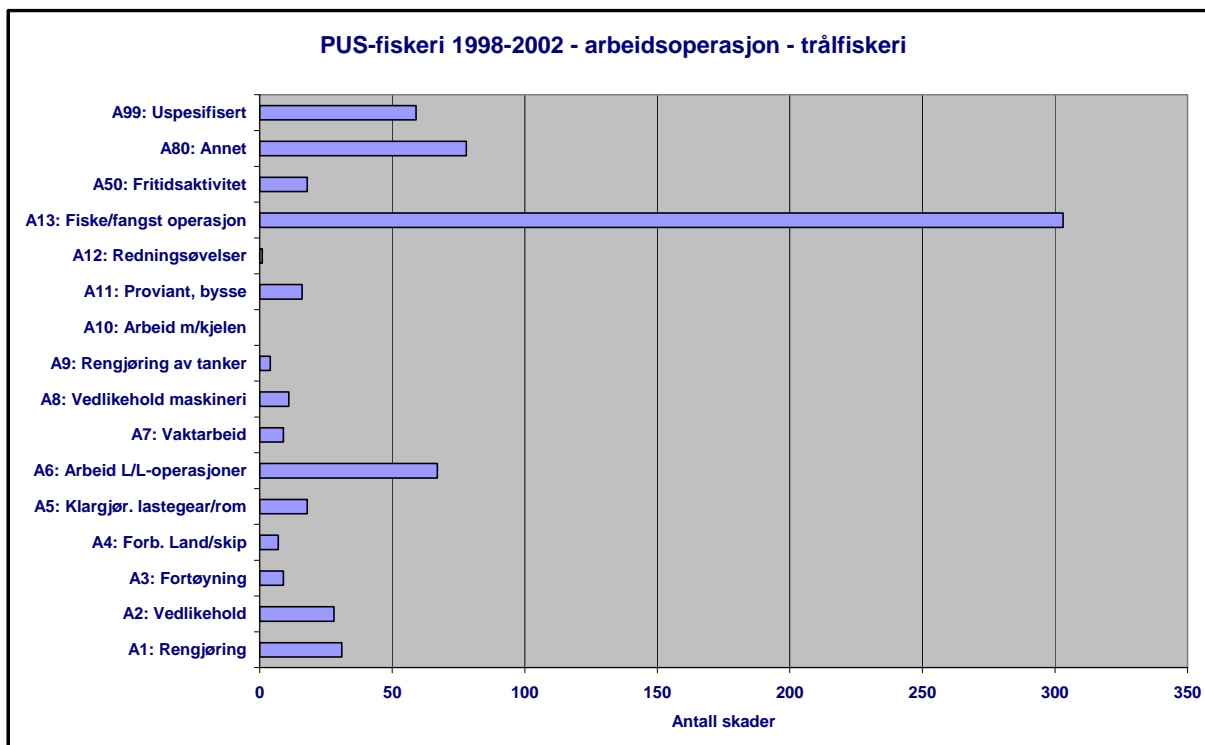
Figur 9 Skader blant norske trålfiskere 1998 – 2002 – fordelt på arbeidsoperasjon

Arbeidsoperasjon: Hovedandelen av disse skadene skjer sannsynligvis på tråldekket, ref. PUS-data for perioden 1998 – 2002 hvor hele 46 % av trålerulykkene (303 av 659 skader) er relatert til det som kalles A13: Fiske/fangst operasjon, se Figur 9. De tilsendte skadedata (rådata) for perioden 2003 – 2006 mangler en slik fordeling over arbeidsoperasjoner.

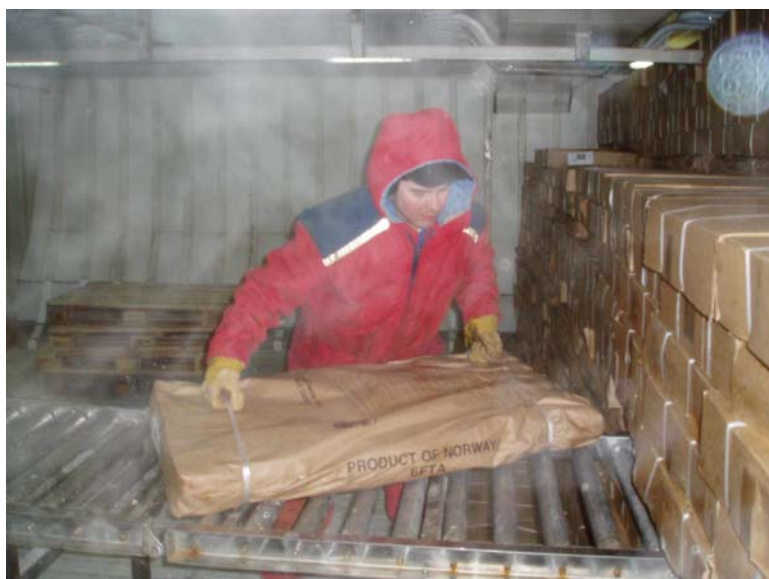
Bilde 4: Lasting, fylling og stuing av fryserom

Bilde 4 viser forholdene under arbeidsoperasjonene lasting, fylling og stuing av fryserom.

Lasting og stuing av fryserom foregår kontinuerlig etter inntak, sløying, innlegging, innfrysing og emballering av fangsten.
