SINTEF RAPPORT

Svekkelse av notlin på grunn av kontaktslitasje

Østen Jensen, Stine Wiborg Dahle og Rune H. Gaarder

RAPPORTNR. A106069	GRADERING Åpen	OPPDRAGSGIVERS REF. Kjell Maroni	
GRADER. DENNE SIDE Åpen	ISBN 978-82-14-05110-0	PROSJEKTNR. 860147	ANTALL SIDER OG BILAG 14
ELEKTRONISK ARKIVKODE 01112010-SINTEF RAPPORT - Svekkelse av notlin på grunn av kontaktslitasje.docx		PROSJEKTLEDER (NAVN, SIGN.) Ulf Winther	VERIFISERT AV (NAVN, SIGN.) Arne Fredheim
ARKIVKODE	DATO 2010-12-16	GODKJENT AV (NAVN, STILLING, SIGN.) Jostein Storøy, forskningssjef	
SAMMENDRAG <p>Litteratursøk og gjennomgang av eksisterende standarder har sammen med enkle innledende forsøkt vist at det finnes ingen direkte relevante teststandarder for slitasjetesting av notlin. Det ble av den grunn utviklet et forsøksoppsett og en metodikk for å bestemme styrkereduksjon som følge av kontaktslitasje.</p> <p>Forsøksoppsettet og metodikken ble testet ut på notlin av nylon fra to leverandører i ubehandlet og impregnert tilstand og impregnert notlin med Dyneema. Det ble brukt samme impregnering på alt notlinet.</p> <p>I ubehandlet tilstand er det en markert forskjell i styrkereduksjon for nylon fra de to leverandørene. F

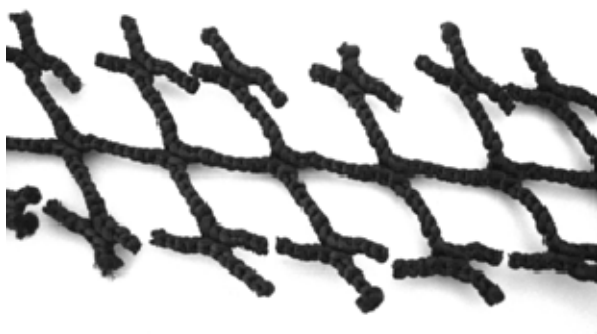
Figur 8 Form på prøve brukt i styrketest.

Styrketester ble utført ved SINTEF Fiskeri og havbruk AS. ISO 1806:2002 spesifiserer at en test skal ta 20 ± 3 sekund, at det skal testes 10 prøver fra hvert panel og testene skal utføres ved en temperatur på 20 ± 3 °C. ISO 1806:2002 åpner for at testene utføres på vått eller tørt notlin, men det anbefales at de gjøres på vått notlin da det gir det de mest representative resultatene. Testene ble utført på notlin som hadde ligget i bløt i minimum 12 timer som er minstekravet til bløtleggingstid i ISO 1806:2002. I og med at det abrasive elementet påfører slitasje langs to spor er det mest hensiktsmessig å teste tråder som går på tvers av slitasje sporene. Det ble klippet ut fem til seks trådformede prøver, se Figur 8, på tvers av slitasjesporene fra hvert notpanel. Prøvene hadde en total lengde på ca 50 cm.
