Rapport

Evaluering av laste-/losse- og kjølesystem om bord på pelagisk fartøy

Effekt på fangstkvalitet

2012-07-03

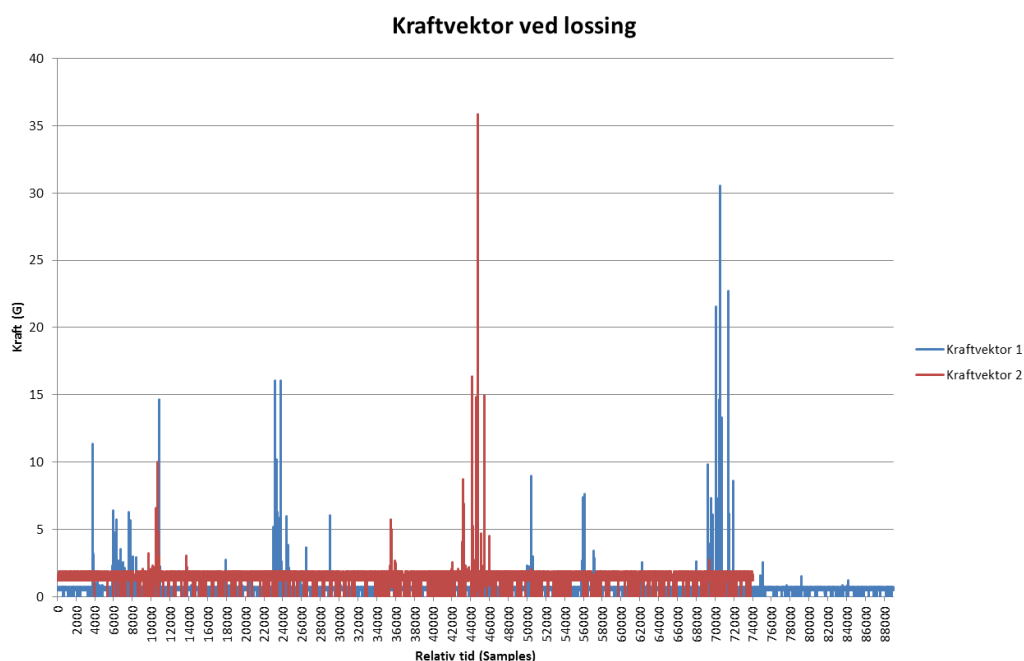
Figur 6-10: Kraftvektorer ved lossing på landanlegg.
