Vask av luseskjørt i Vaagland notvasker

Dato: 4. februar 2013

Sted: Dyrøyhamn

Skrevet av: Bjarne Johansen

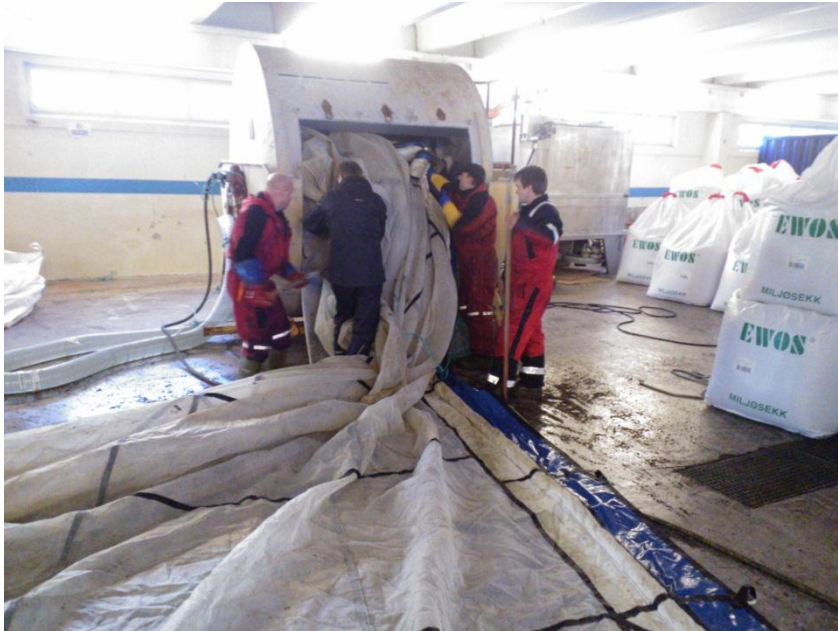
Pga. lav takhøyde i hallen hvor forsøket ble gjennomført, ble skjørtet putt inn forfra (se figur 1). Dette ble en tid- og arbeidskrevende prosess, hvor en mann måtte plasseres inne i vaskeren. I tilfeller hvor dette må gjøres, må strømmen kobles fra, slik at man unngår fare for at vaskeren starter av seg selv.

Figur 1: Innlasting av skjørt i notvasker.

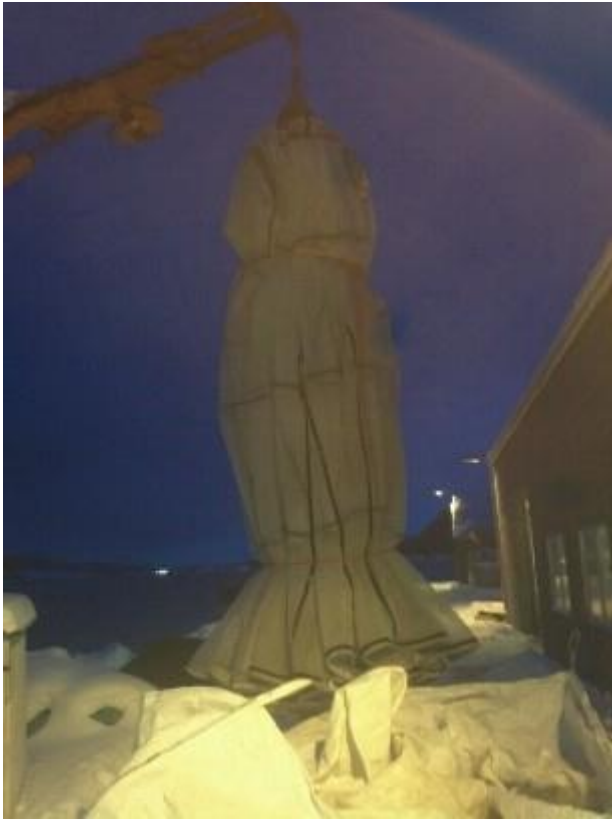
sammen ved opptak. I denne prosessen (under opptak av skjørtene) burde skjørtene også grovspyles. Det bør også settes magebånd rundt skjørtet (se figur 3). Ved vaskeren bør det da også være takhøyde som overstiger skjørtenes dybde med minimum 2 meter, og kran/truck med tilsvarende løftehøyde. På denne måten kan skjørtet løftes direkte i vaskeren ovenfra, og med dette spare mye tid ved inn- og utlasting av skjørtet i vaskeren.

Figur 3: Skjørt ferdig tørket, og klar til pakking i sekk.
