RSW – delprosjekt 3. Utvikling av pilot RSW-anlegg med CO₂ som kulde- medium.

Ytelsesmåling på prototype.

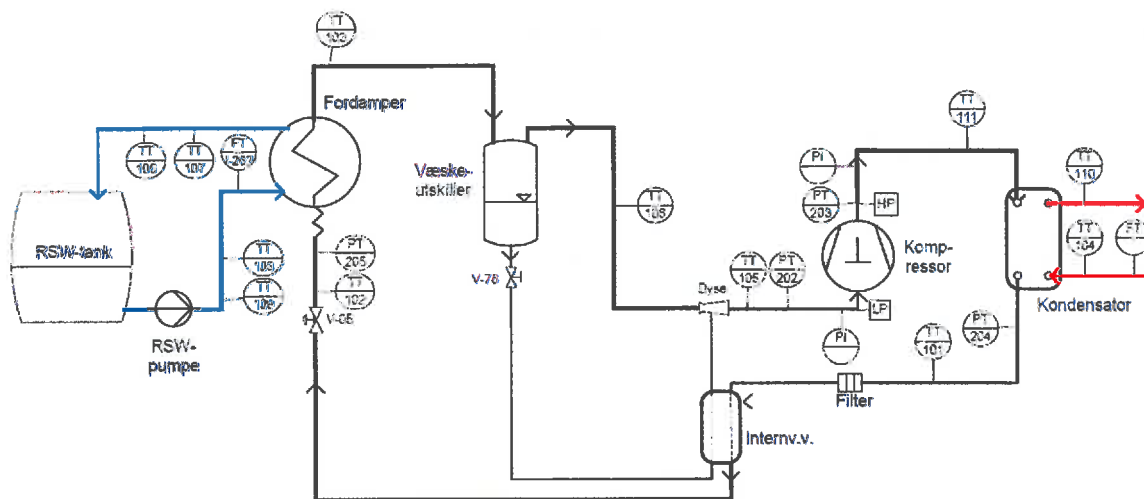
Figur 1. Prosess- og instrumentering. Forkortelser; TT for temperatur, PT for trykk og FT for volumstrøm.

For å sikre god fordeling av kuldemediet til fordampereplatene var det montert en restriksjon mellom strupeventil V-05 og hver plate.

Temperaturer ble målt med termoelement type T festet utvendig på rørvegg og isolert. Måleusikkerhet er anslått til ± 1 °C. RSW-temperatur inn/ut fordampere ble brukt til å beregne kuldeytelse og det ble derfor montert dobbelt opp med sensorer der.

Kuldemedietrykk ble målt med trykktransmittere med målområde 0-160 bar og usikkerhet 1% av området.

RSW-volumstrøm samt kjølevann til kondensator ble målt vha. en ultralyd volumstrømsmåler type Ultraflux 801-P montert på utsiden av rør. Nøyaktighet var 0,5%. Siden kjølevannspumpene til kondensator gikk med konstant turtall ble det kun utført én måling av volumstrøm kjølevann. Måleren ble så montert fast på RSW-siden og avlest jevnlig.

Driftsbetingelser var gitt av innstillinger på kjøleanleggenes automatikk. Strupeventil, V-05, var innstilt for underkritisk operasjon og til å holde 3-4 K underkjøling etter kondensator.

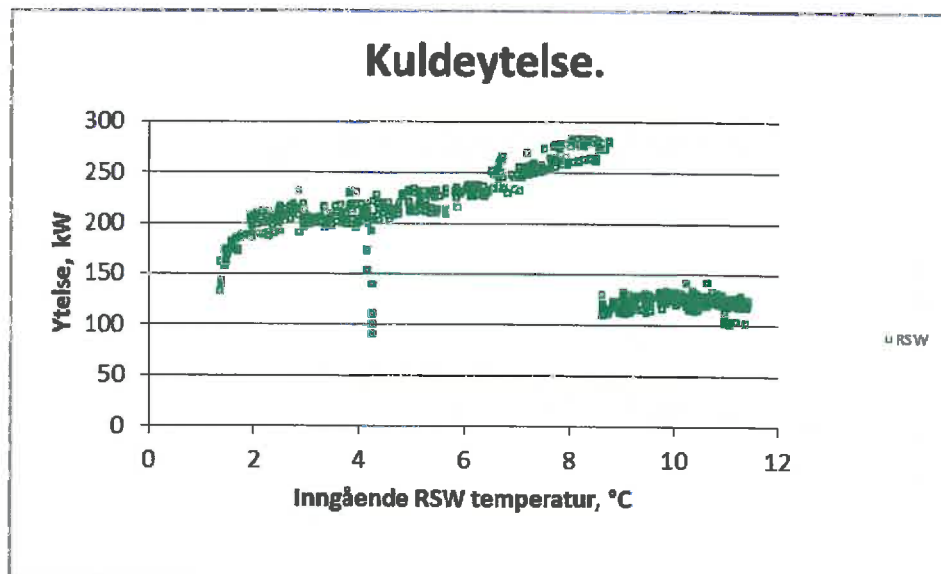
Figur 3. Målt kuldeytelse som funksjon av RSW-temperatur inn til fordamer.

Figur 2 og 3 viser målte og beregnede verdier for hver måling under nedkjølingsforløpet. De første 160 minuttene var kun ett kjøleanlegg i bruk, deretter begge to. Ved 5 timer stoppet det ene anlegget en kort stund pga. oljetrykksvakt. Etter påfylling av olje gikk anlegget uten stopp.

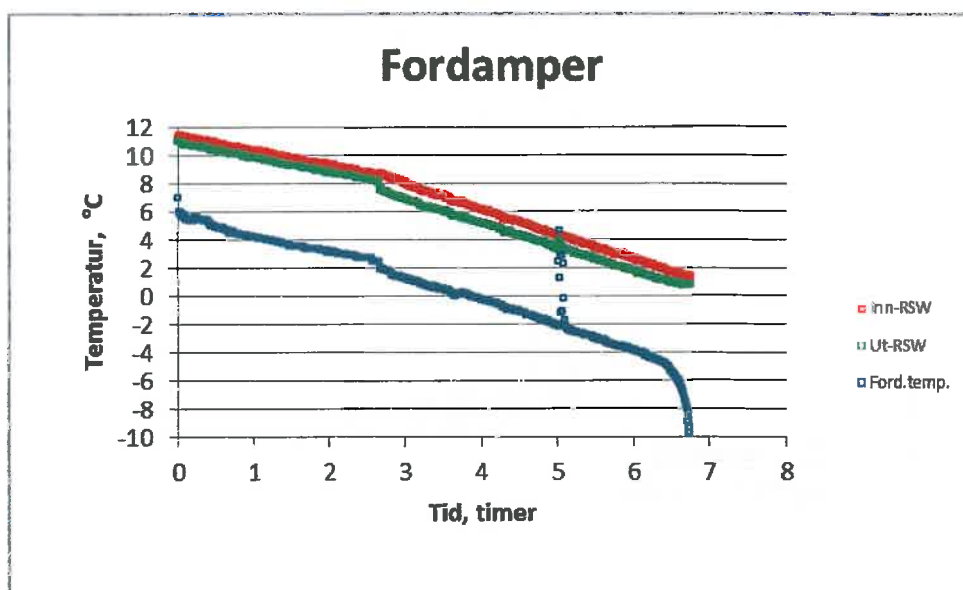
Figur 4. RSW-temperatur inn/ut av fordampner og målt CO₂ temperatur ut av fordampner

Ved RSW-temperatur ut av fordampner på 0,8 °C ble det observert påfrysing i fordampner. Siden begge kompressorer gikk med full ytelse sank fordampningstemperatur hurtig og forsøket ble avsluttet. Temperaturmåling var på utsiden av et rusfritt rør, så temperaturen kan ha vært lavere inne i røret. Påfrysing ved så høy sjøvannstemperatur kan også skyldes at saltinnholdet i kanalen var lavere enn i vanlig sjøvann.

Figur 4 viser RSW-temperatur inn og ut av fordampner samt målt CO₂ temperatur ut av fordampner.

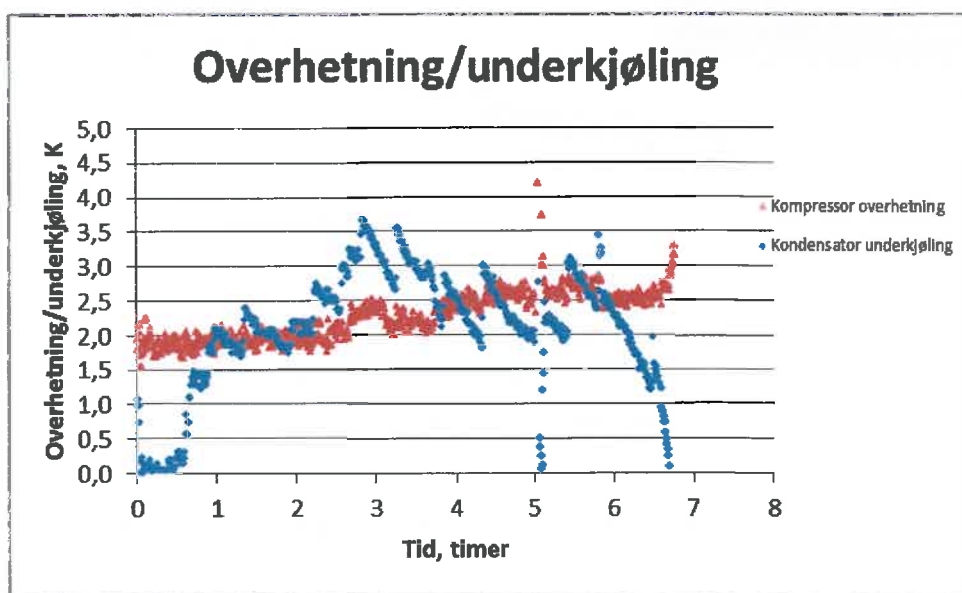
Figur 5. Overhetning inn kompressor og underkjøling ut av kondensator.

Ekspansjonsventilen var innstilt til å holde 3-4 K underkjøling etter kondensator og ser ut til å ha fungert tilfredsstillende. Dimensjonering av kondensatoren så til å være korrekt.

Figur 5 viser overhetning inn til kompressor og underkjøling ut av kondensator.

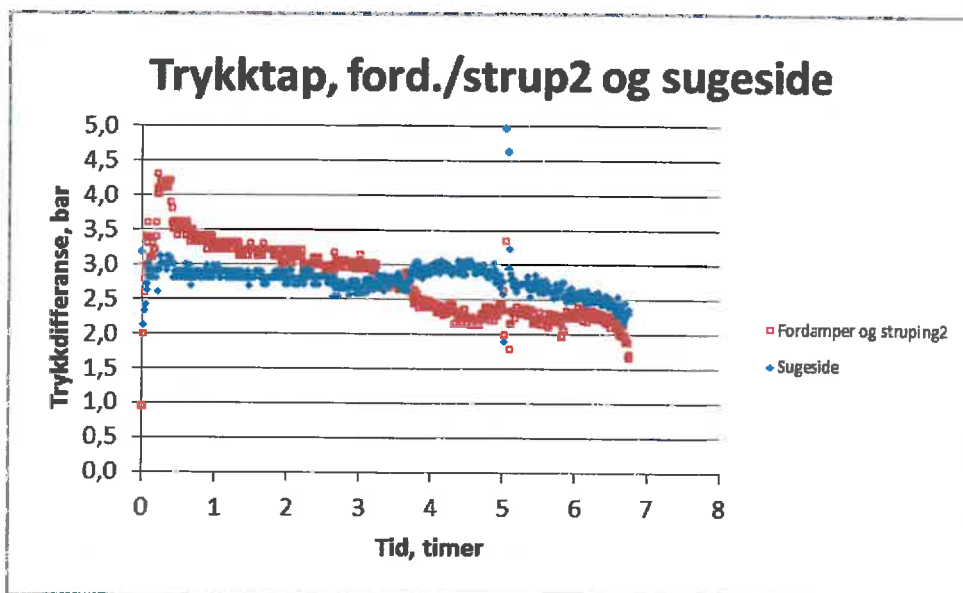
Figur 6. Trykkfall gjennom fordelerrør/fordampere og mellom fordampere og kompressor..

Trykktap i sugesiden var høyere enn forventet. Det kan gi mindre CO₂-massestrøm og lavere kuldeytelse enn dimensjonert. Det ble foretatt ekstra målinger for å lokalisere hvor største trykktap var. På bakgrunn av det ble en ombygging utført. Resultat fra dette er ikke tatt med i denne rapporten.

Figur 6 viser trykkfall gjennom fordelerrør + fordampere samt mellom fordampere og kompressor (sugeside). Trykk etter fordampere er ikke målt, men beregnet fra målt temperatur.
