Utredning og tiltak mot skader på not ved vasking i sjø

SINTEF Fiskeri og havbruk AS

2014-08-19

SINTEF A26269

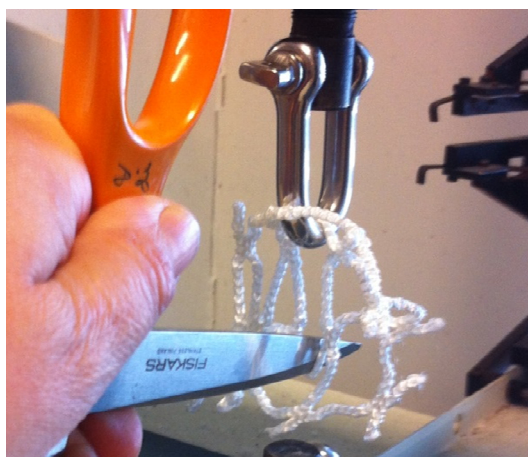
Vaskerigger håndteres ofte med kraftige kraner, og innebærer dermed potensiale for store skader på not dersom man ikke kontrollerer og begrenser kreftene som er i sving (Figur 4). Maskestyrken til standard notlin er på ca 100 kg, og dersom man hekter fast vaskeutstyret i en notlintråd vil den ryke ved en belastning lavere enn eller lik maskestyrken. Er det skarpe kanter på utstyret, som for eksempel brudd i sveiser, løse skruer, sprekker eller dyser som stikker ut av skivene, kan man rive nota med belastning betydelig lavere enn maskestyrken til notlinet. Dette er illustrert gjennom enkle tester av styrken til notlin som er belastet via et sakseblad (Figur 5). Dette notlinet hadde en oppgitt standard maskestyrke på ca 117 kg, men røk ved en belastning på ca 10 kg når kreftene ble overført til notlinet via den skarpe kanten.

Figur 5: Testing av styrke til notlin belastet gjennom en skarp kant, her representert med et sakseblad.
