RAPPORT.NR. 2105 | Margareth Kjerstad (Møreforskning), Ívar Meyvantsson (Valka), Ola Inge Grønnevet (Granit) og Atle Vartdal (Ramoen)

**AUTOMATISK PRODUKSJON OG SORTERING
AV BEINFRIE PORSJONERTE FILETER OM
BORD I FABRIKKTRÅLERNE
GRANIT OG RAMOEN**

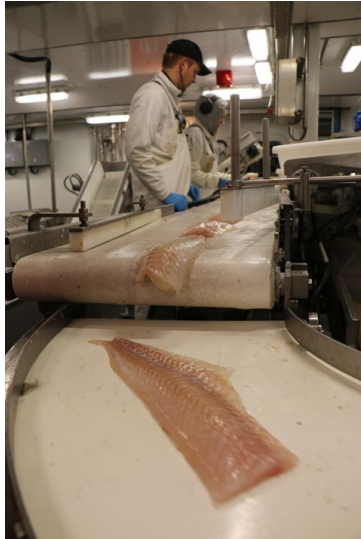
For å unngå bein i fileter som skal skjæres i kutteren hadde det vært fordelaktig med trimmebord med lys for å detektere bein

Figur 8. Oversikt over forbedringstiltak som ble identifisert under toktet om bord i Ramoen mars 2017 (Foto: Møreforskning).

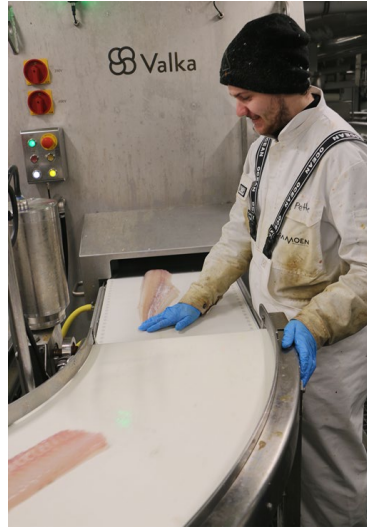
Behov for et forbedret innmatingsystem som bretter ut fileten før skjæring i kutteren

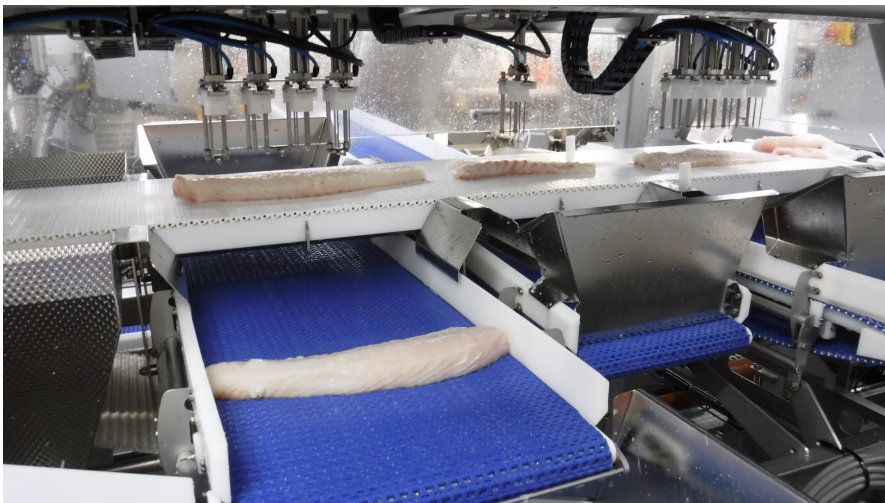
Figur 9. Sortering av stykningsdeler i Valka GRADER om bord i Granit (Foto: Granit).

Automatisk sortering av porsjoner er viktig for å oppnå en effektiv produksjon som fjerner arbeidskrevende og statiske arbeidsoperasjoner. Mindre manuell håndtering vil forbedre produktkvaliteten og gi økonomisk gevinst i forhold som følge av behov for mindre mannskap om bord. Et automatisk sorteringssystem vil også sikre at porsjonene vil bli sortert etter rett produktkategori og vektklasse. Det er vanskelig for en operatør å bedømme vekt på porsjonene og feil kan oppstå. En mer nøyaktig og standardisert sortering vil gi sikrere vekstanslag, som igjen kan øke inntjeningen for rederiene. Forventet nytteverdi av et nytt sorteringssystem er at en unngår å bruke to personer som sorterer porsjoner manuelt. Det ble utviklet og montert en egen Valka GRADER for stykningsdeler hos Granit (Figur 9).
