RAPPORT NR. MA 20-03 | Audny Hellebø & Paul Jacob Helgesen

STRØMMEN-RØR: FULLSKALA UTTESTING I SJØ

AUTOMASJON, LUSETALL OG VELFERD

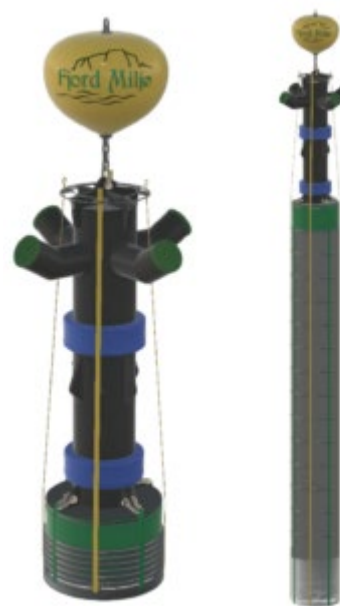
Figur 1. Strømmenrør-flex - det forbedrede fleksible Strømmen-røret som ble utviklet igjennom prosjektet.

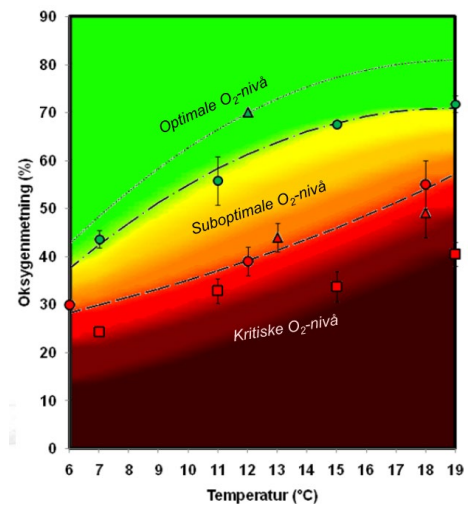
Figur 4. Oksygenmetning (%) ved ulike temperaturer (°C) (figuren er hentet fra «Hvorfor måle oksygen i laksemerder» av Mette Remen, Havforskningsinstituttet).

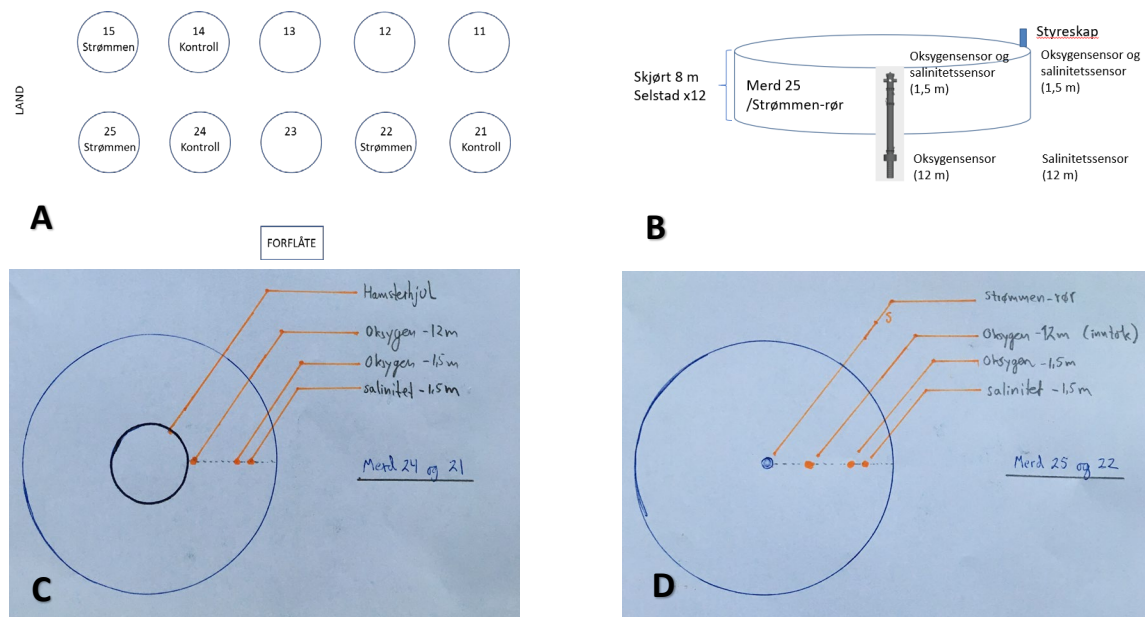
Figur 3. **A:** Tegning som viser merdene på lokaliteten. I merd 21-25 ble det satt ut smolt V-2018. Merd 11-15 ble tatt i bruk når fisk i merd 21-25 ble splittet V-2019. **B:** Skisse av merd 25 med Strømmen-rør og sensorer for registrering av oksygen (O_2) og salinitet (‰), samt plassering av sensorene for lokaliteten utenfor merd 25. Målingene skjer på 1,5 og 12 m dybde. På salinitetssensoren registreres også temperatur. Vanninntaket skjer i nedre del av Strømmen-røret. **C:** Skisse av kontrollmerdene, 21 og 24, som viser plassering av oksygen og salinitetssensor. På salinitetssensoren registreres også temperatur. **D:** Skisse av eksperimentellmerdene, 22 og 25, som viser plassering av Strømmen-rør, oksygen- og salinitetssensor. På salinitetssensoren registreres også temperatur.

Eksperimentellemerder, merd 22 og 25, fikk Strømmen-rør montert i sentrum (Figur 5C), mens kontrollmerder, merd 21 og 24, ble utstyrt med Midt-Norsk ring (Figur 5D). Merd 23 inngår ikke i prosjektet. Etter splitting ble ytterligere en eksperimentellmerd tatt i bruk. I merd 15 ble det installert et Strømmen-flex rør. Med bakgrunn i driftserfaring ble nederste del av røret byttet ut med et fleksibelt rør. Det kan foldes sammen og har mye lavere vekt enn de faste rørene. Med Strømmen-flex kan oppdretter også heise opp kun inntaket for rengjøring.

Miljøsensorer for lokaliteten ble plassert utenfor merd 25 (Figur 5B). Dette var miljøsensorer som målte temperatur, salinitet og oksygenmetning på 1,5 m dybde, og temperatur og salinitet på 12 m dybde.

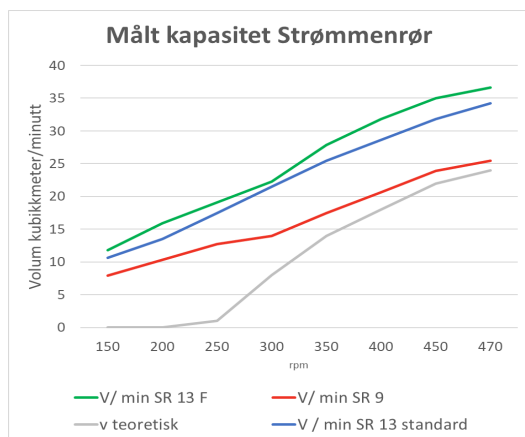
Figur 4. Målt kapasitet på vanngjennomstrømming i ulike modeller av Strømmen-røret ved ulike pumpehastighetsnivåer. De ulike modellene Strømmen-rør: Strømmen-rør flex 13m (grønn), Strømmen-rør 13m (blå), Strømmen-rør 9m (rød) og teoretisk beregning (grå).

Lybergsvika ble utrustet med Strømmen-rør, skjørt, elektriske skap, sensorer, sentralisert styring på flåte og nettbasert løsning med alarm til driftsleder og andre utvalgte før fisken ble satt ut. Alt ble kablet, koblet og testet. Igjennom testperioden før laksen ble satt i sjøen fikk man mistanke om at teoretisk mengdeberegning av vanngjennomstrømming var feil. Den målte kapasiteten til ulike modeller av Strømmen-rør viste seg å være høyere enn teoretisk beregnet (Figur 6). På høye turtall var den teoretiske mengdeberegningen mer korrekt. I Figur 6 ser man også at flex-modellen er den som har høyest kapasitet. Flex-modellen kan variere lengden på røret og derav på hvilken dybde vannet blir hentet fra. Denne modellen ble utviklet gjennom prosjektet - og ble tatt i bruk i merd 15 - helt mot slutten i prosjektet etter at fisken var splittet. Strømmen-røret har derfor større kapasitet til vannutskiftning enn forventet.

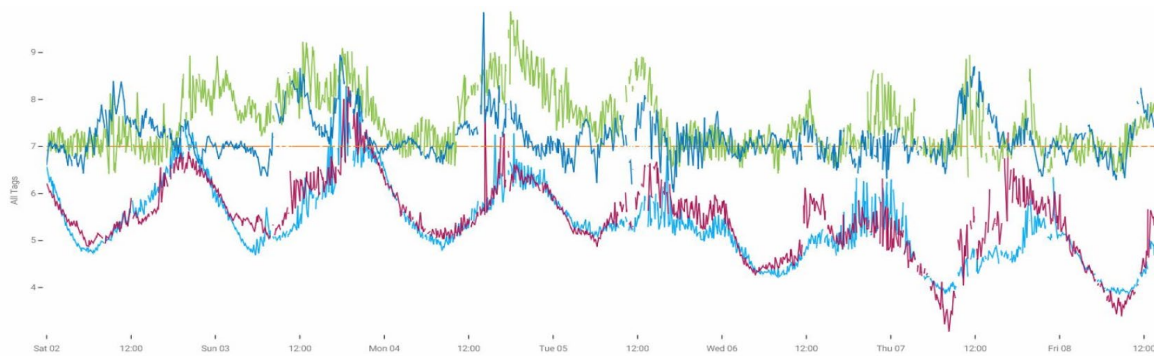
Figur 5. Oksygen (mg/l) målt på 1,5 m gjennom syv dager, 02. juni-08. juni 2018 i ulike merder. Automatisert styring var stilt inn på 7 mg/l for Strømmen-rør merder. Grønne kurver = merd 25, Mørkeblå kurver = merd 22, Røde kurver = merd 24, Lyseblå kurver = merd 21.

Da fisken kom i merdene fikk man stor nytte av systemet på et tidlig tidspunkt. I juni 2018 ble det oksygennedgang i merdene. Døgnet rundt så holdt Strømmen-røret oksygenivået i merdene på ønsket nivå (Figur 7, grønn og mørkblå linje). Det ønskede oksygenivået er markert i Figur 7 med den rette, gule linjen på 7 mg/l. Pumpehastigheten til Strømmen-røret økte automatisk ved oksygennedgangen for å holde oksygenivået stabilt. Til sammenligning så ligger kontrollmerdene langt under ønsket oksygenivå (Figur 7, lysblå og rød linje).

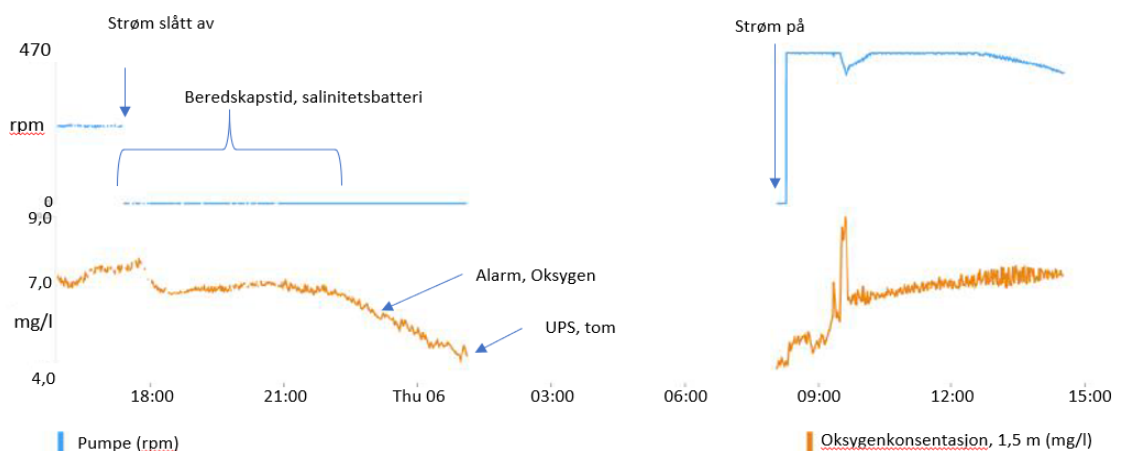
Figur 6. Utviklingen i oksygenivå i merd med Strømmen-rør i forbindelse med strømstans onsdag 5. sept. 2018 kl. 1730 på 1,5 m dybde. I merden var det 197 282 fisk og en biomasse på 107 000 kg.

over kritiske nivå, føring kan gå som normalt, og man ser også at pumpen reduserer turtall da nivået stabiliserer seg midt på dagen. I en situasjon med høyrere biomasse, og et strømbrudd utenfor oppdretters kontroll ville man fått beredskapstid nok til å eventuelt heise skjørtene for å unngå kritisk situasjon for fisken. Dette ble en test på at systemet fungerer. Batteribackup i skapene sikrer at oppdretter får alarm ved negativ utvikling av oksygennivå slik at man har tid til å gjøre nødvendige tiltak.

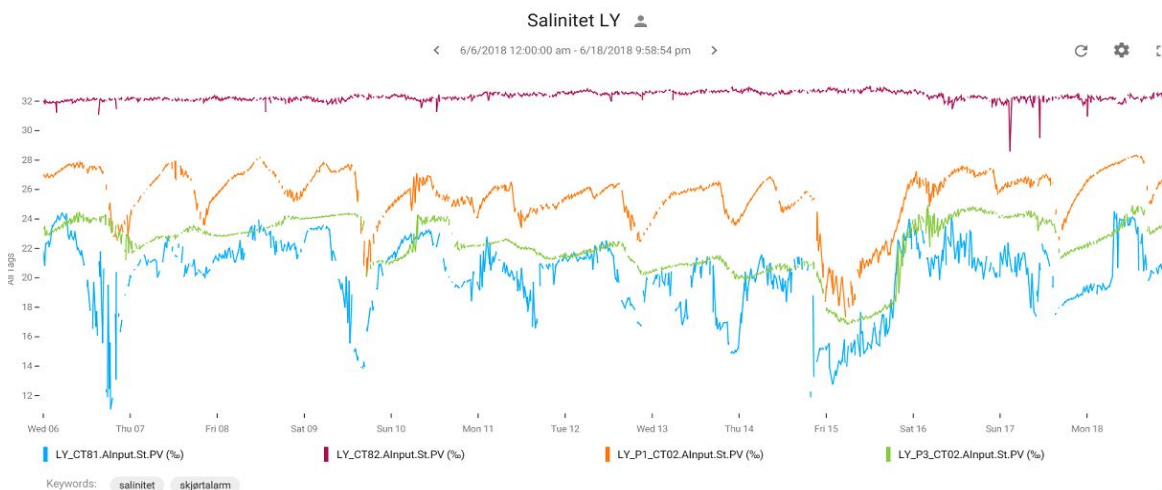
Figur 10. Salinitetsmålinger på lokaliteten 6. - 18. juni 2018. Blå kurve (CT81) er lokalitetsmåler på -1,5 meter på utsida av merd 25. Lilla kurve (CT82) er lokalitetsmåler på 12 m dybde utenfor merd 25 (tilsvarer inntaket på Strømmen-røret). Oransje kurve (P1_CT02) er målt på 1,5 m dybde i Strømmen-rør merd 25. Grønn kurve (P2_CT02) er målt på 1,5 m inne i skjørt i kontrollmerd 24.

Elven Rauma har stor påvirkning. Vindretning og flo og fjære påvirker salinitetsnivået i overflaten på lokaliteten. Vind fra vest vil i kombinasjon med smelting gi salinitetsdropp på lokaliteten (jmf. Figur 10).

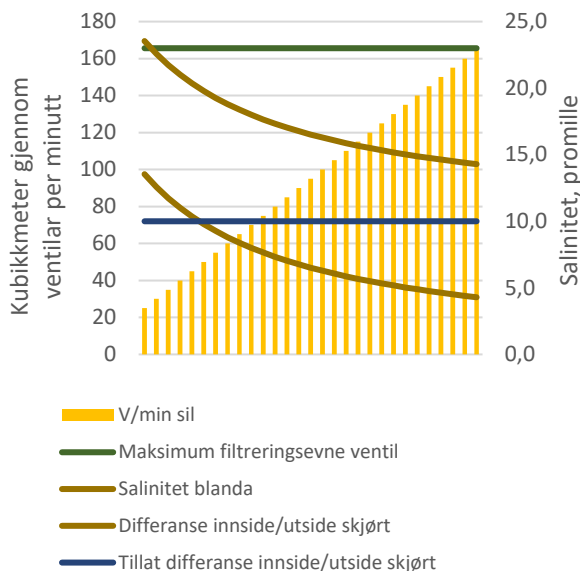
Figur 12. I en «ekstrem situasjon» med 10 ‰ i overflaten, og 32 ‰ ved inntak må ventilløsningen ta inn 45 m³ per minutt for at differansen på utsiden og innsiden av skjørtet skal være under 10 ‰.

Krav til ventilfunksjon med
40 m³/min pumpe, 10 ‰ overflate

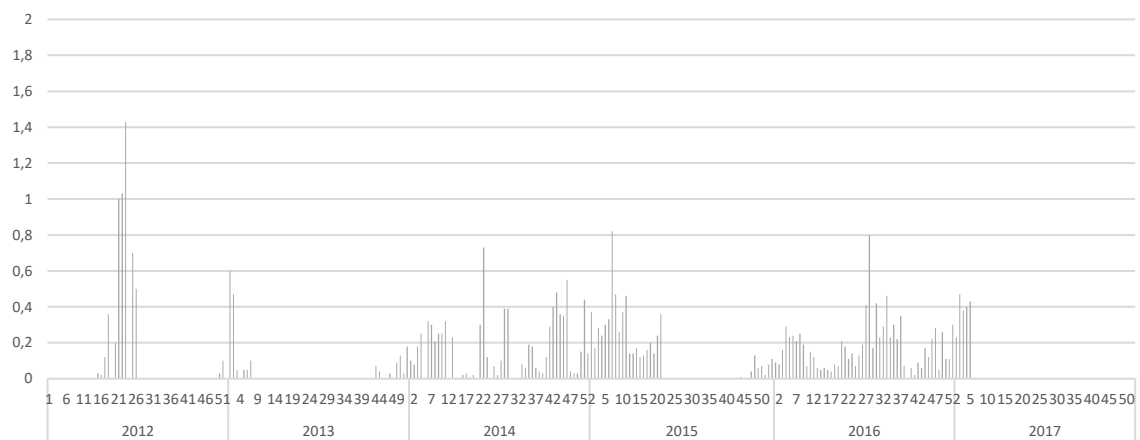
Figur 17. Historiske lusedata fra Lybergsvika pr uke i 2012-2017 (kilde: barentswatch.no). 0,2 voksne hunnlus er grensen i ukene 16-21 ellers er grensen på 0,5.

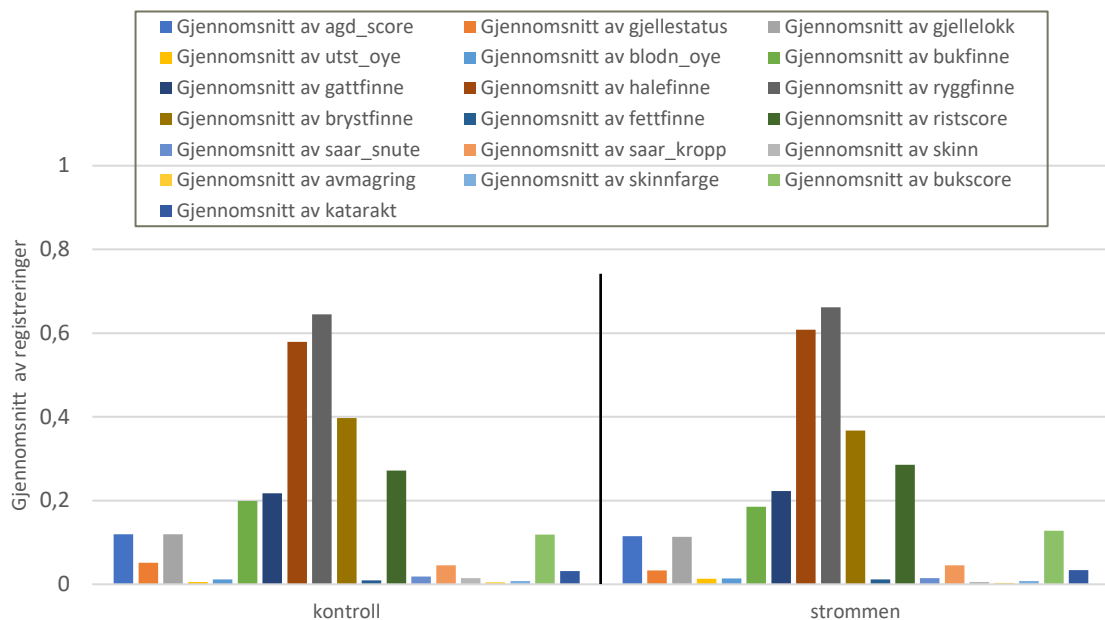
Figur 21. Gjennomsnitt av scoringer på laks i Strømmen- og kontrollmerder.

Det ble ikke funnet noen forskjell i scoring mellom Strømmenrør- og kontrollmerder (Figur 22). Av registrerte funn så var det stort sett scoring på finneskader – kategori 1 som er beskrevet som «ett arrvev eller splitting», og er noe de aller fleste laks har.

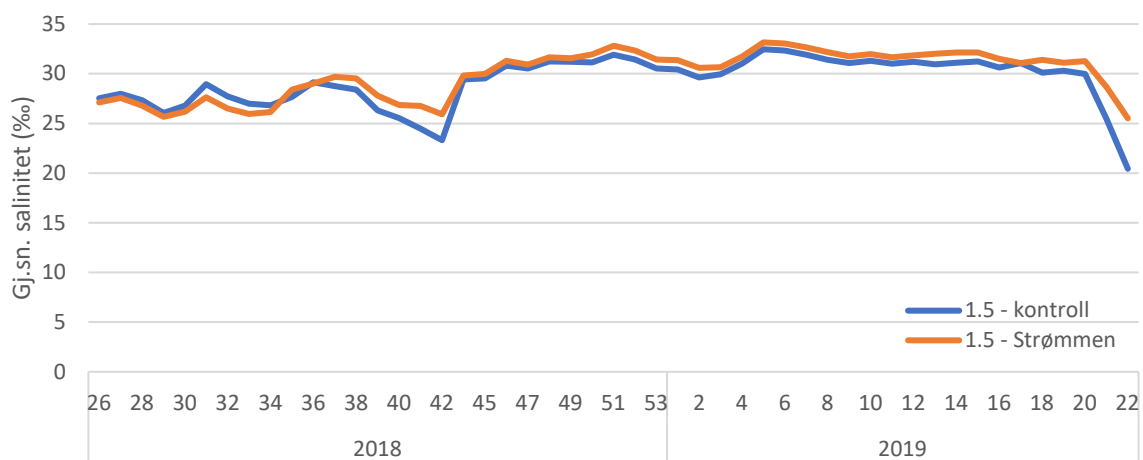
Figur 22. Salinitetstrenden målt på 1,5 m for Strømmen- og kontrollmerder uke 26 i 2018 til uke 22 i 2019. Fra uke 34 i 2018 ble midt-norsk ringen tatt i bruk i kontrollmerder.
