# **Delrapport HAVPLAST**

## **Marint avfall fra havbruksnæringen**

NF rapport nr: 10/2019  
ISBN nr: 978-82-7321-774-5 (trykt)  
ISBN nr: 978-82-7321-775-2 (digital)  
ISSN-nr: 0805-4460

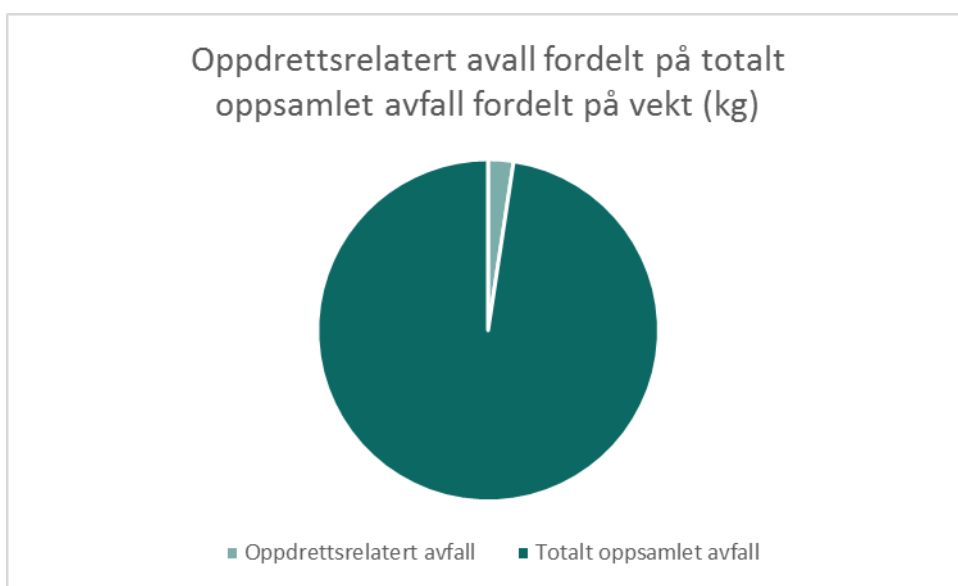
Figur 8: Oppdrettsrelatert avfall (2%) fordelt på totalt oppsamlet avfall fordelt på vekt (kg) på lokasjon 2.

Totalt ble det samlet inn 200 kilo avfall i ryddeaksjonen. Mye av det innsamlede avfallet bestod av rustent metall, kanner og isopor. Av disse 200 kiloene utgjorde tauverk 22,5 kg. Av disse 22,5 kiloene, kunne 4,9 kg kobles direkte til oppdrettsnæringen (Figur 8). Totalt ble det funnet 69 taustumper, hvor 14 av dem med sikkerhet kommer fra oppdrettsnæringen. De tauene som med sikkerhet kan identifiseres til oppdrettsnæringen, hadde i nesten alle tilfeller løkke i den ene enden. Det er likevel stor usikkerhet knyttet til de resterende tauene, og deres opphav. Ifølge de ansatte er det ikke usannsynlig at noen av de uidentifiserbare tauene kan stamme fra deres praksis. Av alt innsamlet avfall på denne lokasjonen, var tau den eneste kategorien som kan knyttes direkte til oppdrettsnæringen.

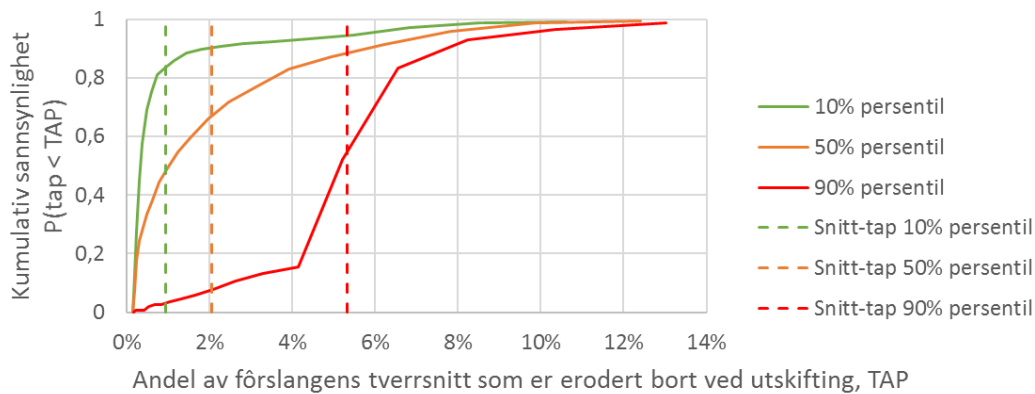
Figur 14: Andel av fôrslangen som er erodert bort ved utskifting for tre utvalgte slanger. Grønn kurve er fôrslangen hvor 10% av simuleringene hadde mindre snittslitasje. Oransje kurve er fôrslangen hvor halvparten av simuleringene hadde mindre snittslitasje. Rød kurve er fôrslangen hvor 90% av simuleringene hadde mindre snittslitasje. Kurvene kan tolkes som følger: Den oransje kurven krysser verdien 0,8 ved rundt 3,5 % erosjon. Det betyr at 80% av fôrslangens lengde hadde mindre tverrsnittsslitasje enn 3,5%. De stiplede linjene viser gjennomsnittsslitasjen for hele fôrslangens lengde.

Som diskutert ovenfor i kapittelet om hovedkilder for usikkerhet er det vesentlige kilder til usikkerhet i dette anslaget, og det er mulig at det underestimerer erosjonen noe. Likevel er det basert på simuleringene grunn til å tro at Naturvernforbundet (2017) sitt estimat på 325 tonn er for høyt. I prøvene de tok er ca. 25 % av fôrslangematerialet erodert bort. Simuleringene viser at erosjonen er vesentlig høyere i skarpe bender enn i relativt rette partier av fôrslangen. Dersom erosjonen i rette partier skal være i størrelsesorden 10-30 % av fôrslangens tverrsnitt (noe som er nødvendig for at det i snitt skal eroderes 25 % av slangen, burde forekomsten av hull i skarpe bender vært vesentlig høyere enn det oppdretterne rapporterer. Figur 14 viser hvor stor prosentandel av tre utvalgte simuleringer som er slitt bort ved utskifting. Vi ser at prosentandelen av slitasjen for enkeltdeler av slangen ved utskifting i hovedsak ligger mellom 0 og 15 %, og at gjennomsnittstapet for en hel fôrslange (stiplede linjer) i hovedsak ligger mellom 1 og 6 % ved utskifting.

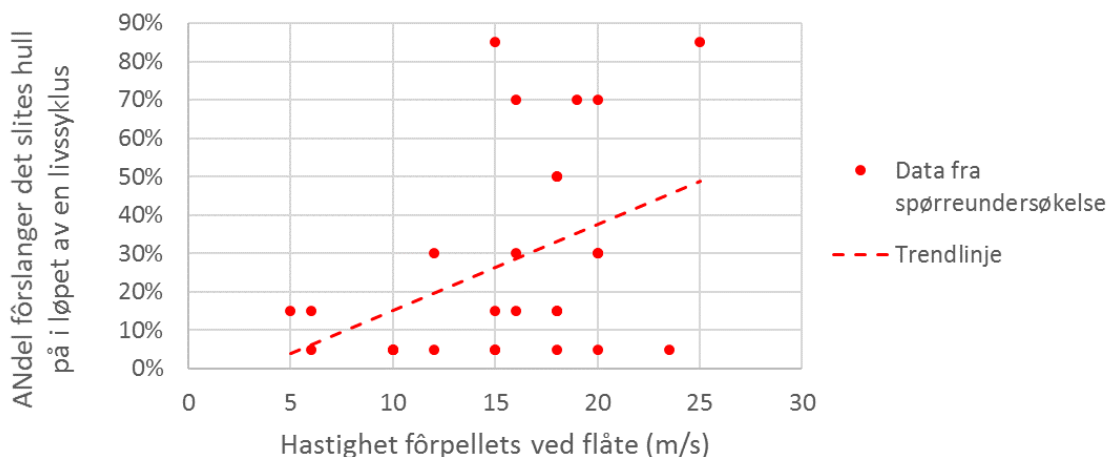
Figur 19: Resultater fra spørreundersøkelse blant oppdrettslokasjoner: Andel fôrslanger det slites hull på i løpet av en livssyklus plottet mot oppgitt hastighet på fôrpelletts ut fra fôrflåte

slitasje, men bildet er ikke entydig og det er stor spredning i dataene. En del oppdrettere med høye hastigheter på fôrpelletts opplever sjelden at det slites hull på fôrslangene.
