Fangstkontroll i fisket etter kolmule

Tokt med MS «Vendla» 20.-30.03.2019

Toktrapport skrevet av Shale Rosen, Havforskningsinstituttet

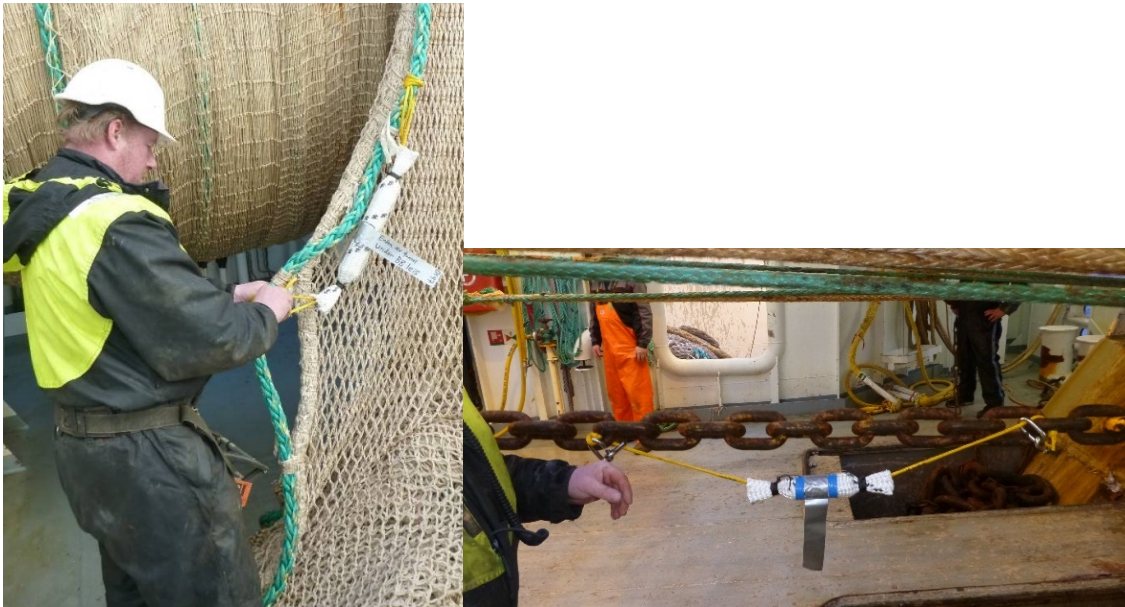
Figure 1. Montering dybdesensorer i trålen. Sensorene festet i notlin og på fiskelina ble bendslet fast med Spektra tau (venstre), mens sensorene i vingspissene ble montert med smettløgger (høyre) og tatt av før trålen ble spolet på nettrommel.

Oddi DST milli-F med minnekapasitet for målinger hvert 2. sekund fra toktstart og fram til 20.04.19. De 16 sensorene ble på trålen ut kolmulesesongen (3 turer, 15 hal; siste hal 25.03.19). For beskyttelse ble sensorene plassert i et rustfritt stålrør som igjen ble lagt inn i en tamp av flettet trosse. Sensorene på vingspissene ble montert med smettløgger og tatt av før trålen ble spolet på nettrommel og montert på nytt under skyting, mens de resterende sensorene ble bendslet fast til trålnota med tau og var på hele fiskesesongen. Tidligere erfaring har vist at beskyttelsesrøret for sensorer i vingespissen kan være utsatt for stor belastning og skade når sveipene og vingene spoles inn.

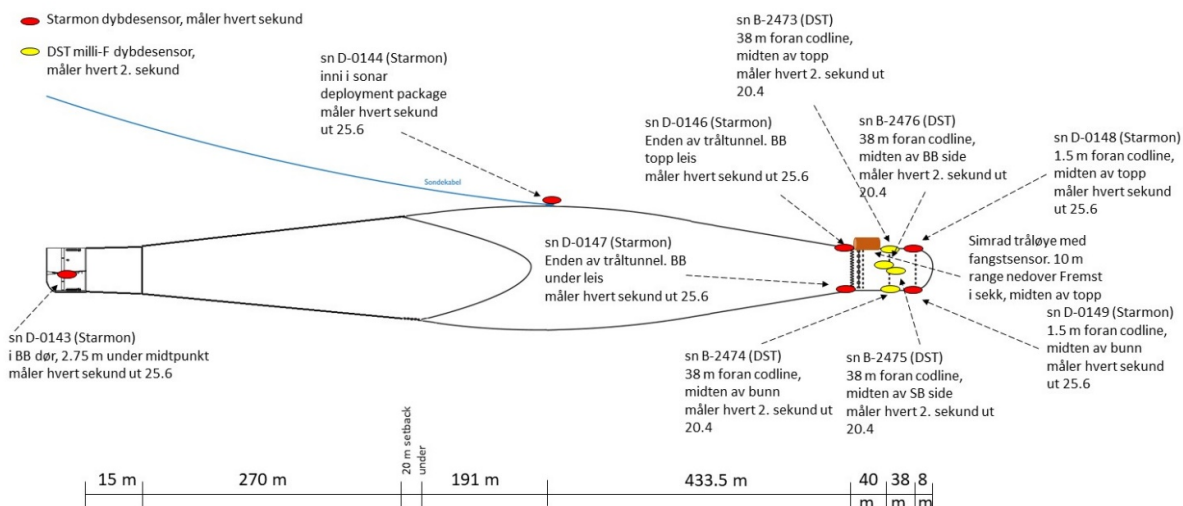
Figur 9. Trålinstrumentering, hal 1

- Simrad dørdep + avstand (båtens)
- 2 x Simrad fangstsensorer
- 2 x Furuno fangstsensorer
- Furuno trålsodar
- Simrad trålløye fremst i trålpose
- Star-Oddi dybdeloggerer (HIs). NB: mangler 5 sensorer som skulle monteres under skyting, men som ikke kunne festes på grunn av værforholdene (for mye slingring for å feste under skyting):

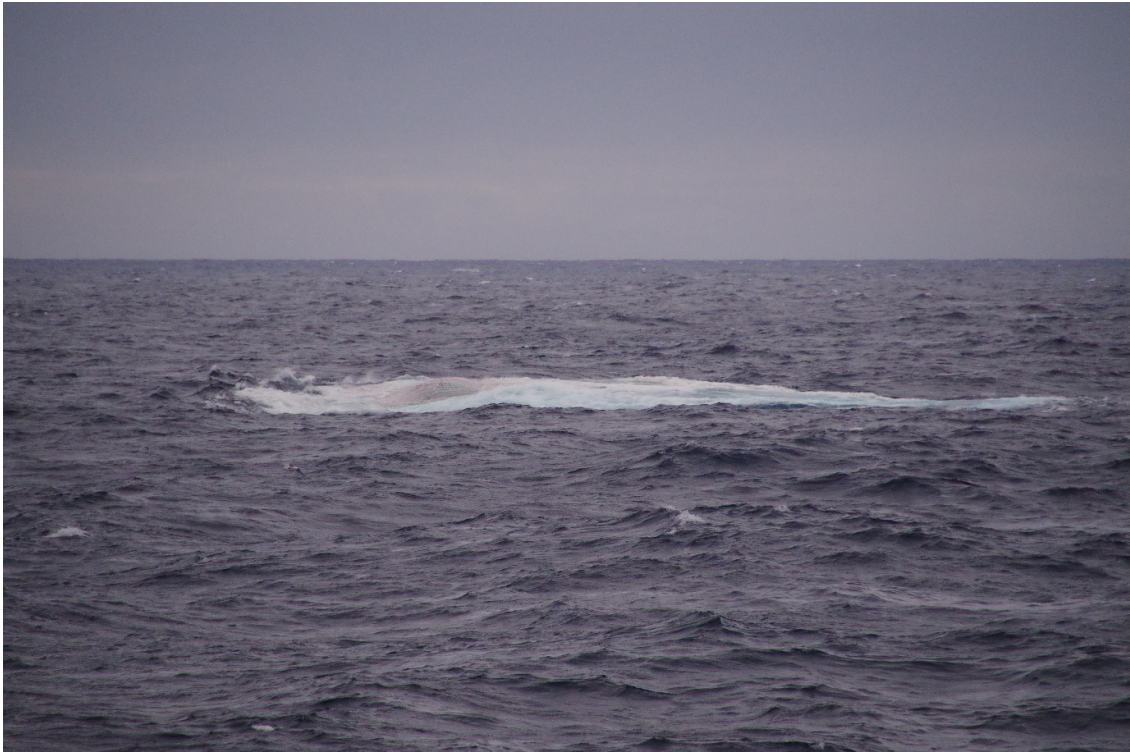
Figur 12. Sekken treffer overflaten, hal 2. Bilde fra reflekskamera med telefoto objektiv (250mm, 1.4 x crop faktor). Est. 750 m bak fartøyet.

Innhiving: Headline opp til 38 m (17:37:54), synker til 58 m (17:40:28) (se trålsonar data). Nettrommel stopper 17:31:53, spoler ut 23.5 omdreininger (est. 60 m) 17:38:49-17:40:10 (se GoPro video fra dekk). Sekken treffer overflaten 17:40:15 (se GoPro video / stillbilder fra akter). Samtidig begynner nettrommelen å spole inn igjen. Dette bør undersøkes nærmere når dybde data fra Starmon sensor er tilgjengelig.

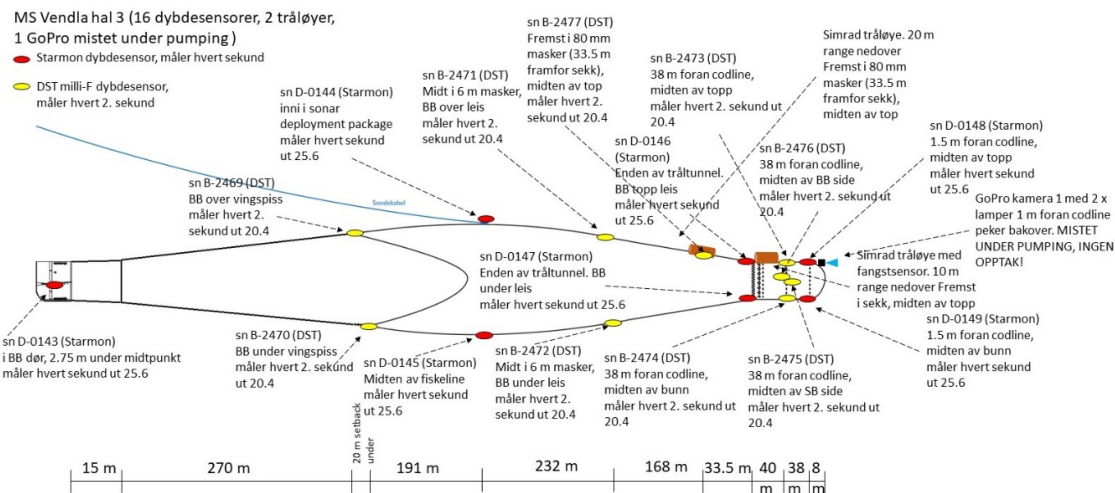
Figur 13. Trålinstrumentering, hal 3

- Simrad dørøyp + avstand (båtens)
- 2 x Simrad fangstsensorer
- 2 x Furuno fangstsensorer
- Furuno trålsønar
- Simrad tråløye fremst i trålpose
- Simrad tråløye i fremst 80 mm masker i trål tunnel, 33 m framfor enden
- GoPro kamera i dypvannshus, 2 x dykkerlykt. Kamera 1 m foran codline, nær bb overleis. Peker bakover
- Star-Oddi dybedloggere

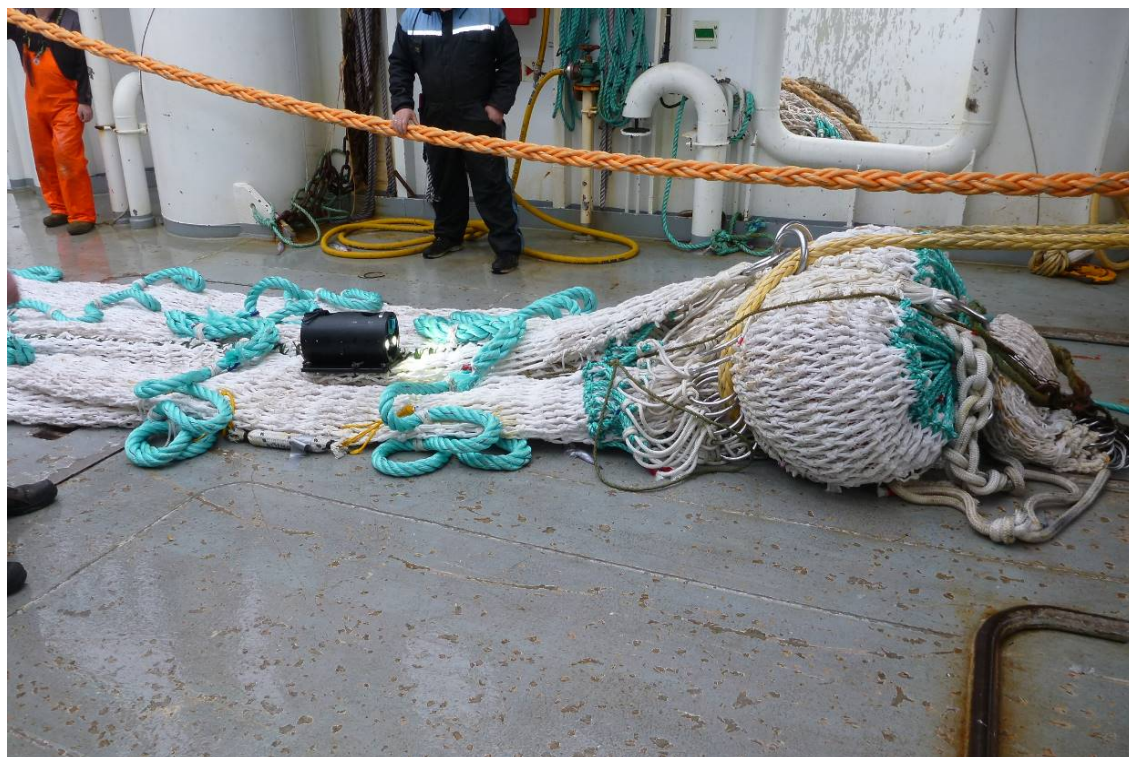
Figur 14. Undervannskamera montert framfor codline, hal 3. Dessverre ble kameraet revet av under pumping (på plass under innhiving, borte etter pumping).

- Fiskelengde (133 fisk)
- Dybdesensorer på trål (leses av etter fiskesesongen)
- GoPro video av dekk (viser netttrommel) under innhiving
- GoPro video fra tral. Måtte benytte liten kameraramme for å plassere i sekken. Ikke plass til dypvannslamper og måtte derfor bruke Brynite dykkerlykt (2 stykk). NB: MISTET KAMERA UNDER PUMPING! Tror at pumpeslangen eller hydraulikkslangen til pumpen traff rammen.

Som beskrevet over ble kamera mistet under pumping. Også tråløyet i tunnelen ble nesten slitt av under innhiving. Traff rullen på hekken og sleit av maskene til 3 av fire festepunkt og begge sikringstauene.

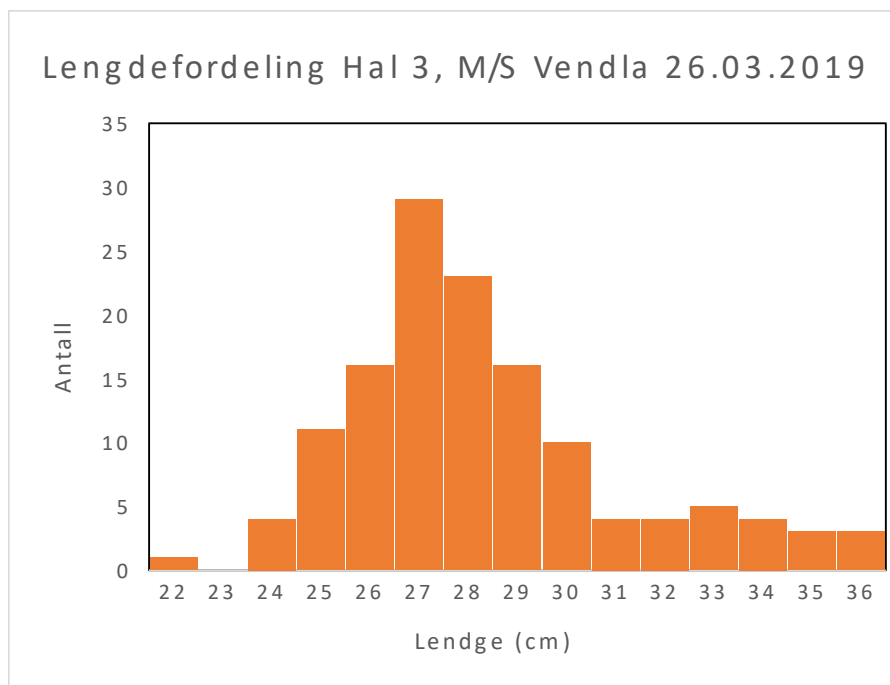
Figur 15. Lengdefordeling av kolmule, hal 3.

Lengdemålet 133 fisk, gjennomsnittslengde 28,3 cm. Mest sannsynlig en blanding av minst to årsklasser

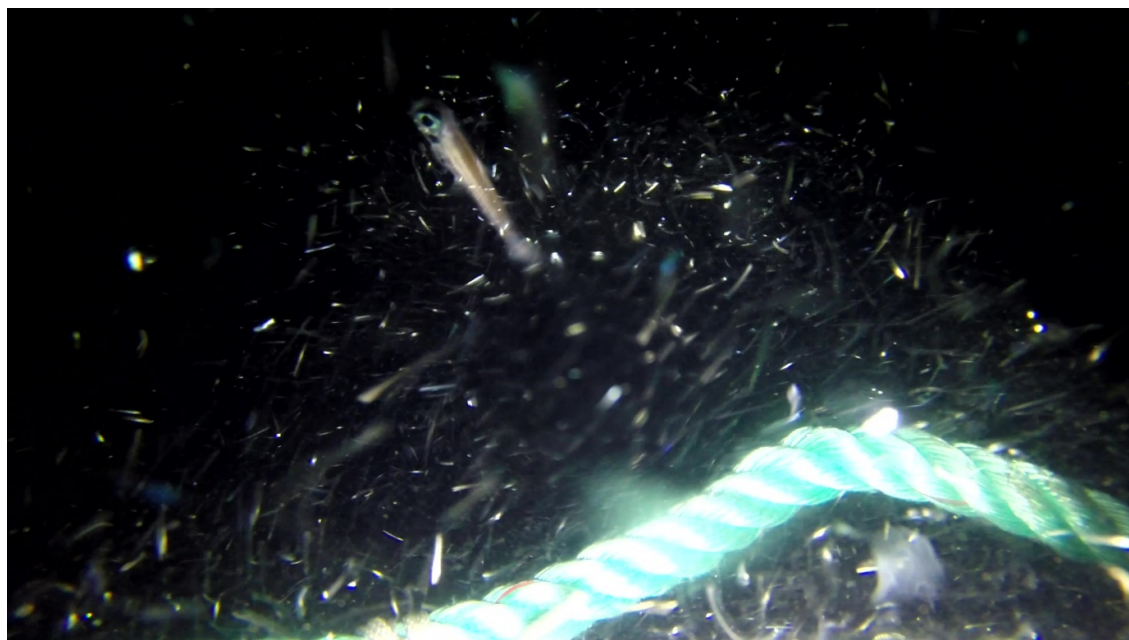
Figur 19. Hal 4 kl. 06:52:22, ca. 500 m dyp. Vassild og fiskeskjell passer ut av sekken under fiskefasen (trål stabil på fiskedyp). Kameraet peker bakover mot codline.

GoPro'en montert i trålen (GoPro Hero 3+ black med 3400 mAh batteri) gikk tomt for strøm etter 4:36:46 (kl. 09:04, hiv kl. 22:25). Kameraet viser, derfor, bare den første 1/6 av halet og ingenting under innhiving. Det er ikke mulig å kvantisere bifangst som kameraet viser, men det er tidlig at en del mesopelagiske og andre pelagiske fisk passer gjennom de 50 mm maskene i enden av sekken.

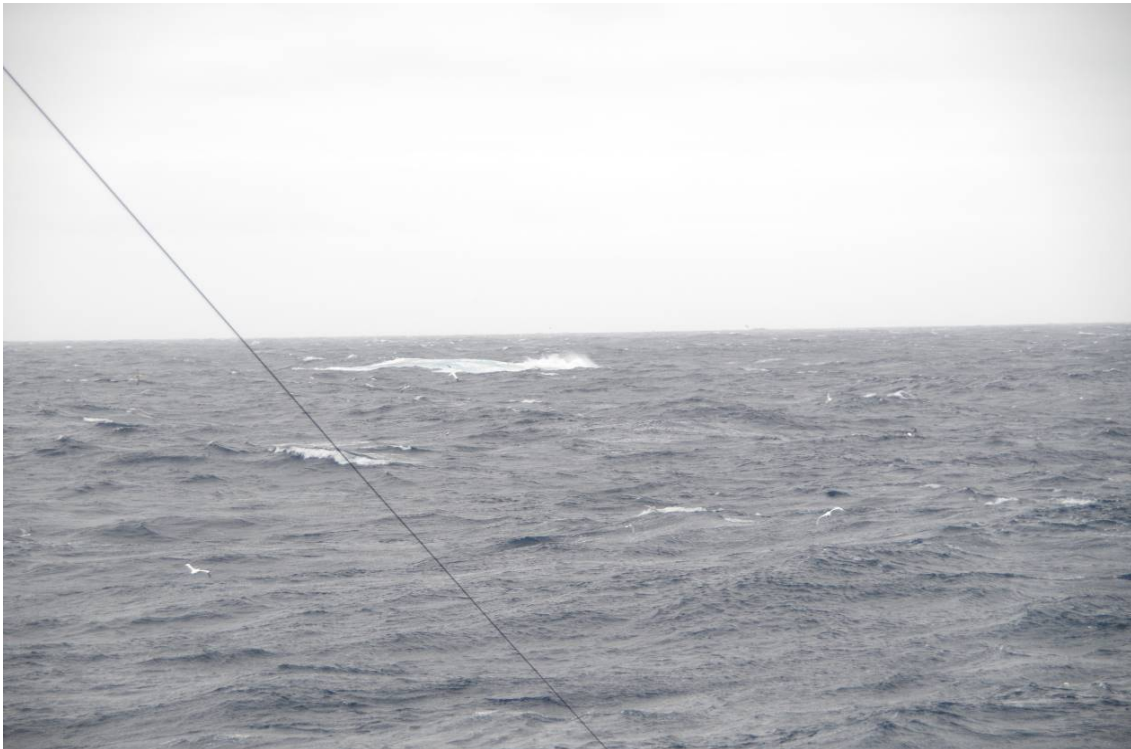
Figur 21. Sekken treffer i overflaten, Hal 5

Ingen logging under fiske eller i begynnelsen av innhivingen (måtte hvile). På dekk med reflekskamera under slutfasen av innhivingen, fikk bilder av sekken når den traff overflaten. Så ut som om den kom opp ganske horisontalt (ikke end-først). Estimert fangst 430 tonn, men kapteinen tippet på at dette kunne være toktets største fangst.
