## **Bruk av lydbilde for velferdsovervåking ved operasjoner i et oppdrettsanlegg**

Fagrapport

RAPPORTNR	PROSJEKTNR	VERSJON	DATO
2022:00208	302005011/FHF901594	1.0	2022-02-25

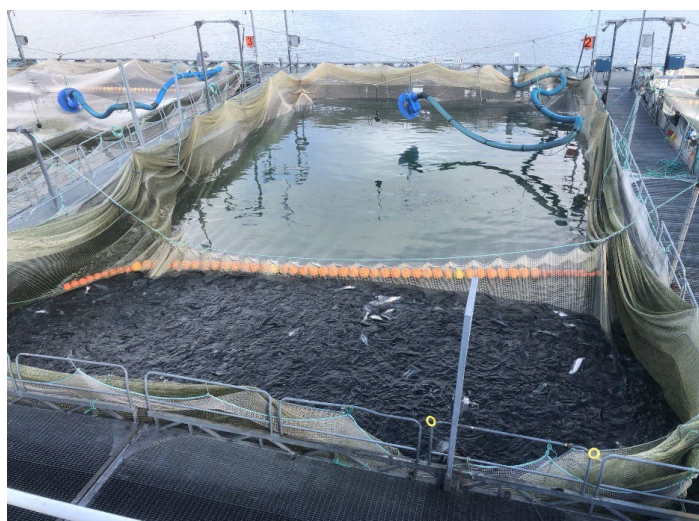
Figur 6: Slaktermerden på MOWI Ulvan, Hitra. Merden var delt i to, med en «vente del» øverst på bildet og «pumpe del» nederst på bildet. Bildet viser den siste trengingen, der all resterende fisk hadde blitt samlet til pumping.

Merden var 25m lang og 15m bred med dybde på 10 m. Estimert total antall fisk var 58 351, med snittvekt 5,2 kg. Det tok 13 timer fra 02:35 UTC til 15:30 UTC for å tømme merden (tabell 1).
