Fangstregulerende tiltak i fiske etter kolmule

TOKT MED MS «VIKINGBANK» R-3-K

Liz Kvalvik, Havforskningsinstituttet og Dagfinn Lilleng, Fiskeridirektoratet
Porcupine | 11.– 19. mars 2019

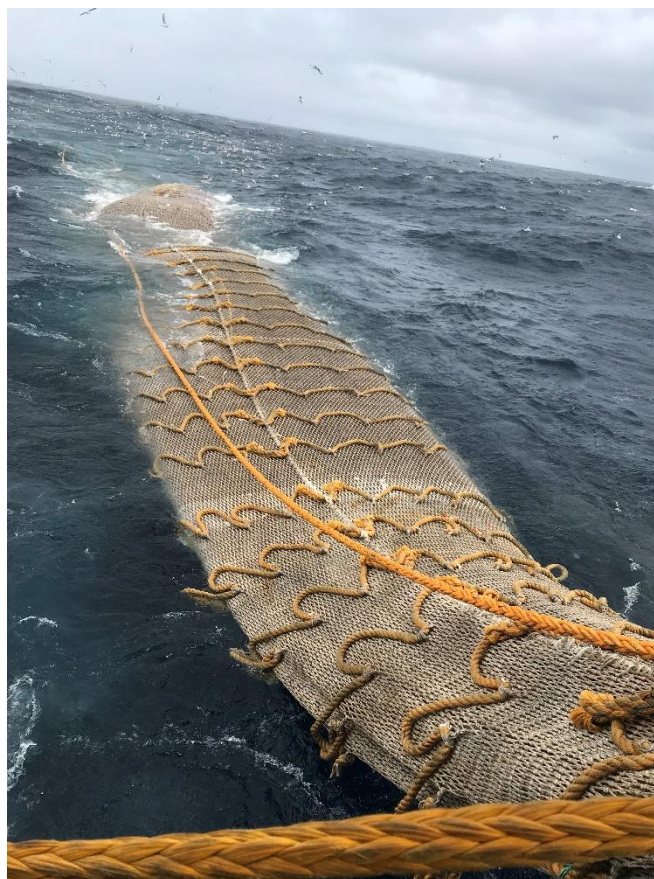
Bilde 3: Semisyntetisk sekk (SSS) bak hekken på båten. Klar for å løses fra trålen for ombordtaking av fangst.

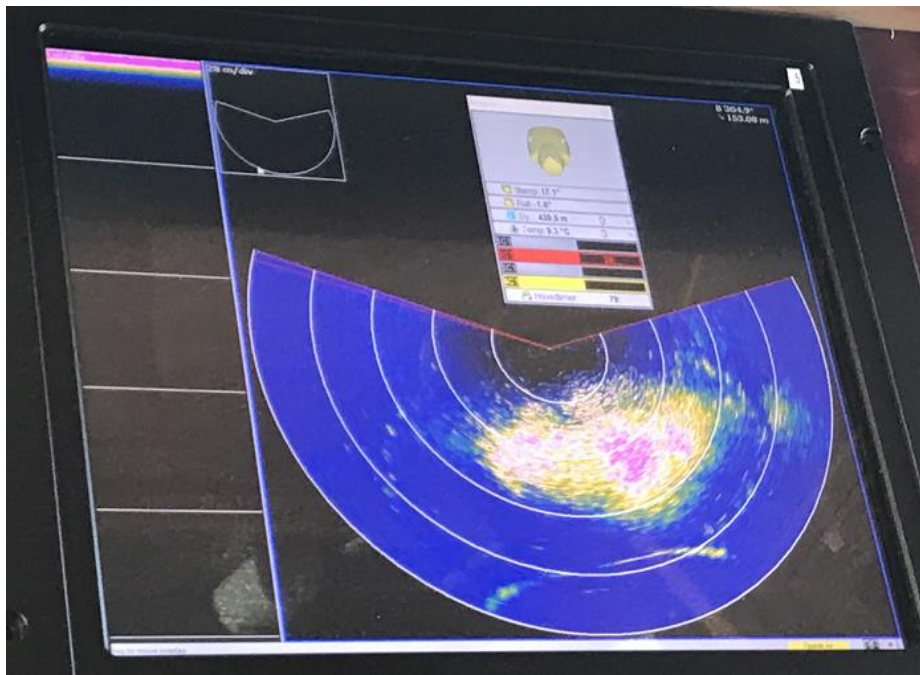
Bilde 4: Fra hal 3, inngang av fisk i trållåpningen registrert med Simrad tållsonde.

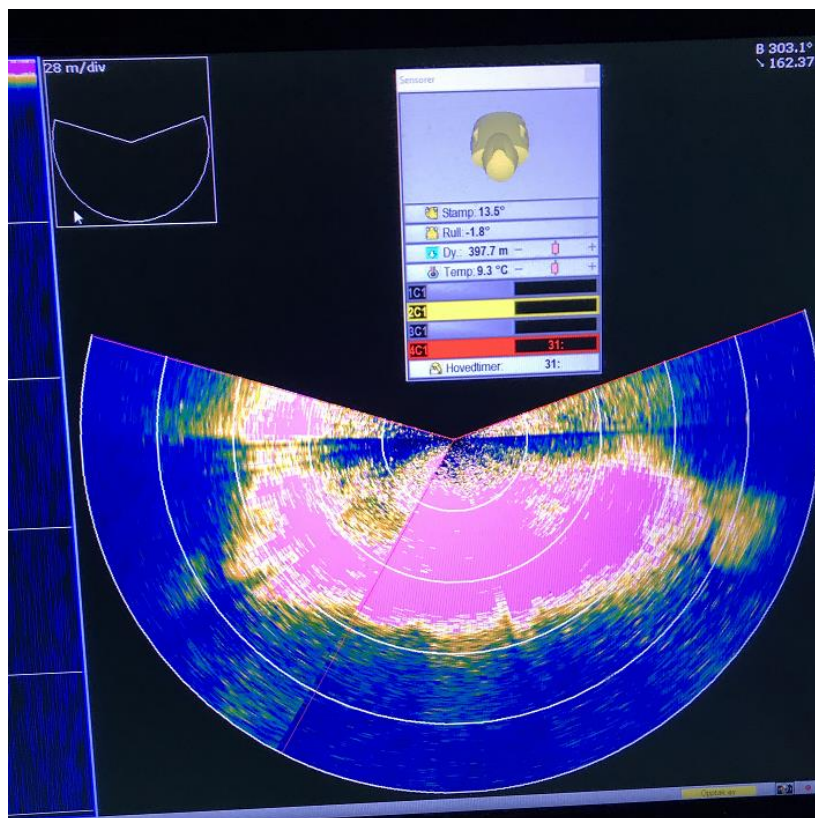
Bilde 5: Trålsonden. Beste registrering på sonden denne turen. Sekkeutløseren var satt foran den sensoren som lyser gult på bildet. Kun treer sensoren (rød) var i bruk på dette halet.
