Fullskala utprøving av ny rekeetrålkonstruksjon ombord i M/Tr "Arctic Swan" i mai 2007

John Willy Valdemarsen¹ og Kurt Hansen²

¹Havforskningsinstituttet

²SINTEF Fiskeri og havbruk AS

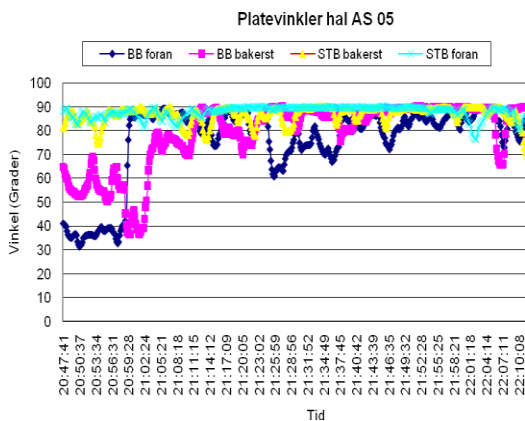
Figur 9. Platevinkler målt på 4 plater langs gearet i hal AS 05. 0°= Vertikale plater og +90°=horisontale plater.

Måling av platevinkler med Scanmarsensorer viste imidlertid at det var vanskelig å få platene til å stå vertikalt under tauing. Problemet syntes å være knyttet både til sammenføyningen med danlenokula framme på vingene og med rockhopperseksjonene i midten. I Figur 9 er vist platevinkel for trålhal nr. 5 (0° er vertikal plate, 45° er en plate som heller innover og -45° er en plate som heller utover). Her er det tydelig at platene på gearet ligger horisontalt under tauing. Fordi sensorene kun målte til 90° og flere av målingene viste 90°, er det sannsynlig at platene har vridd seg med enn 90° i dette halet. En rekke omrigginger ble forsøkt for å få platene til å stå vertikalt.
