## **Kvalitetsforbedring av ryggsei**

# Rapport

Rapportnr.:  
 43/2009

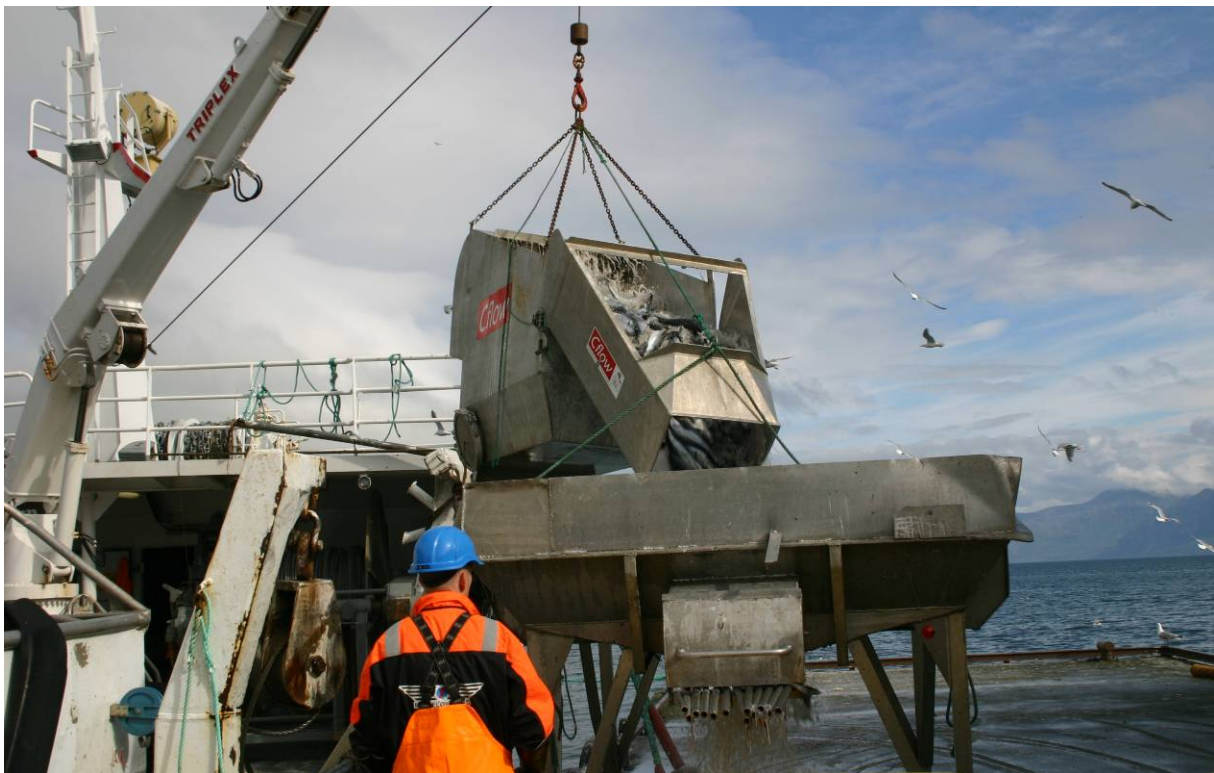
Bilde 1 Pumping av sei ved levering.

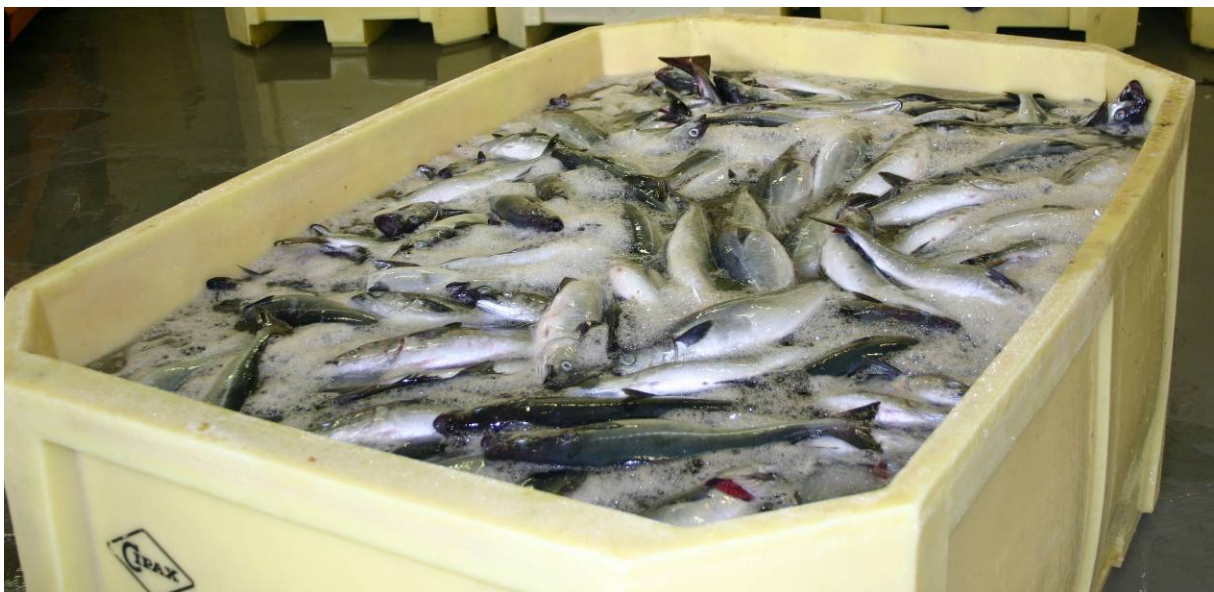
*Bilde 2 Oppbevaring på land i kar med vann og is eller slurry.*

Etter levering lagres fisken rund frem til produksjon, slik at råstoffet vanligvis er produsert fra 0 til 2 døgn etter levering. I verste fall kan da fisken ligge usløyd opp mot 4 døgn før den produseres. Den mest vanlige måten er å oppbevare fisken i kar med vann og is eller i kar med issørpe (bilde 2).

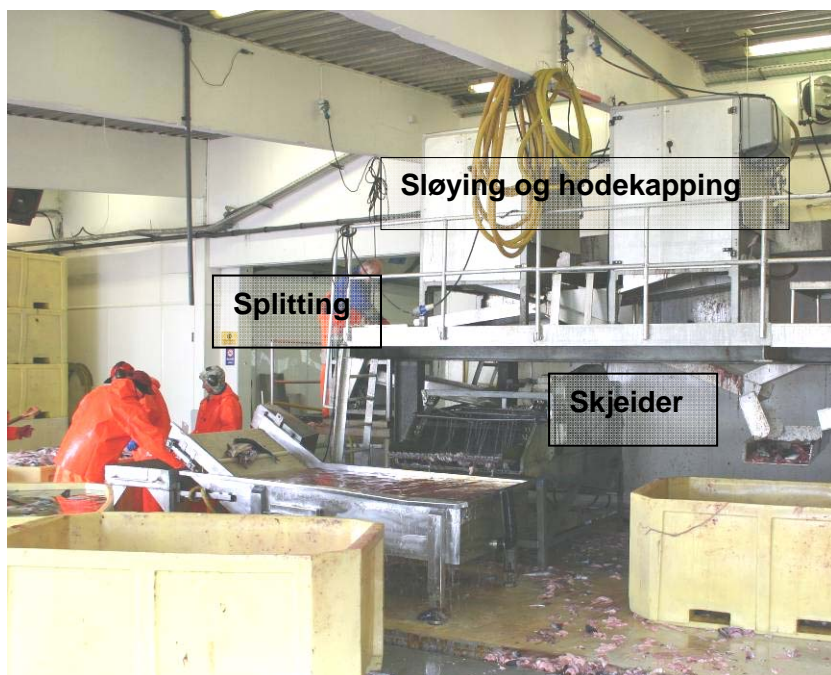
*Bilde 3 Produksjon av ryggsei. Først sløyning og hodekapping, så splitting, deretter i skjeider og videre i vann/bulkløfter, før den saltes i kar.*

Første steg i produksjonen av ryggsei er sløyning, hodekapping og splitting (bilde 3). Splitting medfører at fisken deles (splittes) etter ryggen, uten at noen deler av ryggen fjernes (bilde 4). Under sløyningen og hodekappingen skal det meste av slog og leverrester være fjernet. I praksis følger mye rester av slog og lever med fisken videre. Det må derfor en omfattende etterrensing til før fisken er klar for salting. På noen av anleggene benyttes skjeider for å fjerne slog og leverrester maskinelt, men det mest vanlige er at dette gjøres manuelt.

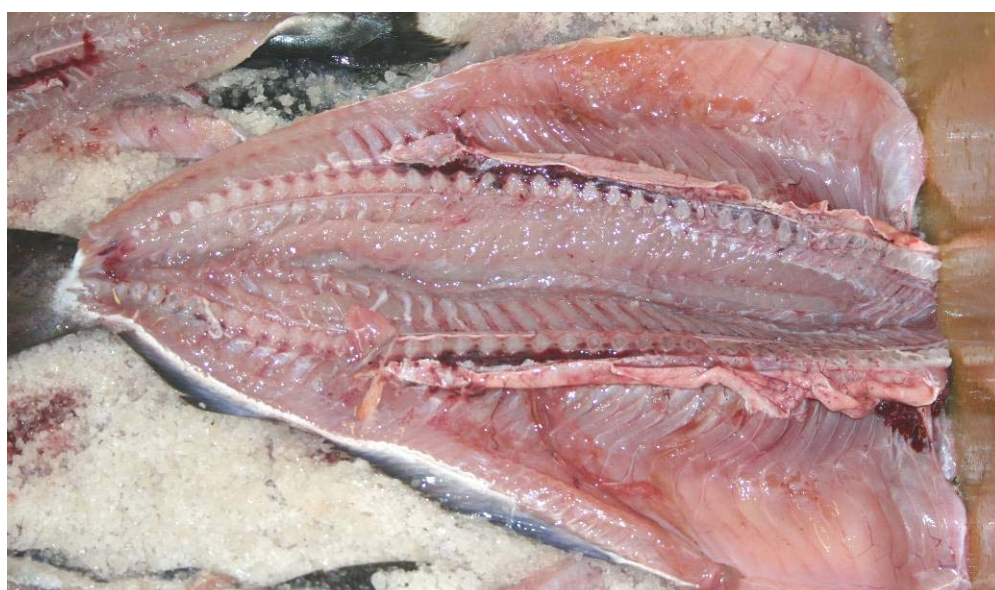
*Bilde 4 Splittet sei klar for salting.*

Under produksjonen ser det ut som mye av fokus er å få mest mulig fisk produsert, altså høy effektivitet. Tilsvarende er det mindre fokus på kvalitet, som i praksis betyr at rensingen kan være mangelfull og at det er mye skjærefeil på fisken. Både slogrester og leverrester som følger fisken ned i saltetkarer fører til store misfarginger av fisken under salteprosessen.

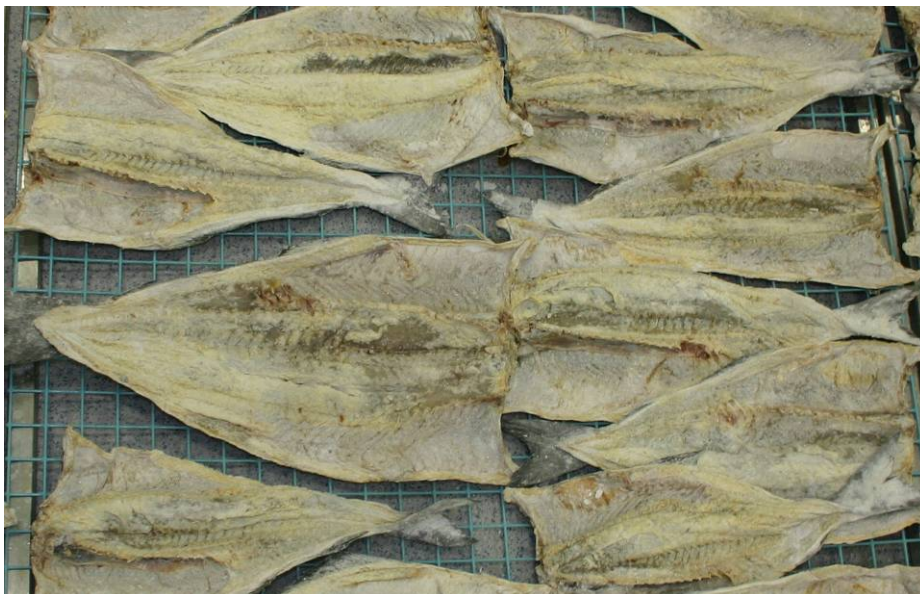
Bilde 5 Ryggsei som den vanligvis eksporteres. Saltet og tørket.

Ryggseiproduksjonen baseres i hovedsak på notfanget sei. Fangsten av notsei for 2009 var ca 30.000 tonn, mot 32.332 tonn i 2008. Av dette anvendes ca 20.000 tonn årlig til ryggseiproduksjon (bilde 5).

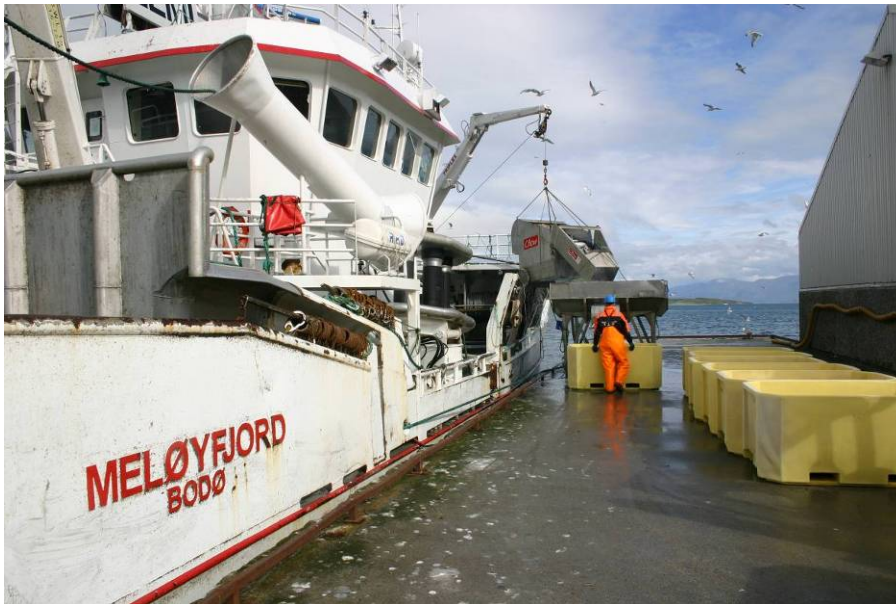
Bilde 6 Pumping, siling og fylling i kar

Ved levering pumpes fisken til avrenning / siling og fylles deretter i kar før den veies (bilde 6). Effekten av pumping på kvaliteten er ikke kjent, men kvaliteten påvirkes sannsynligvis av pumping. Det er nærliggende å tro at seien ikke bør utsettes for stort press over tid. Høyt press gir sannsynligvis større buktæring og bløtere fiskemuskel. Lav fyllingsgrad i karene og hurtig veiing anses som gunstig for å oppnå god kvalitet.

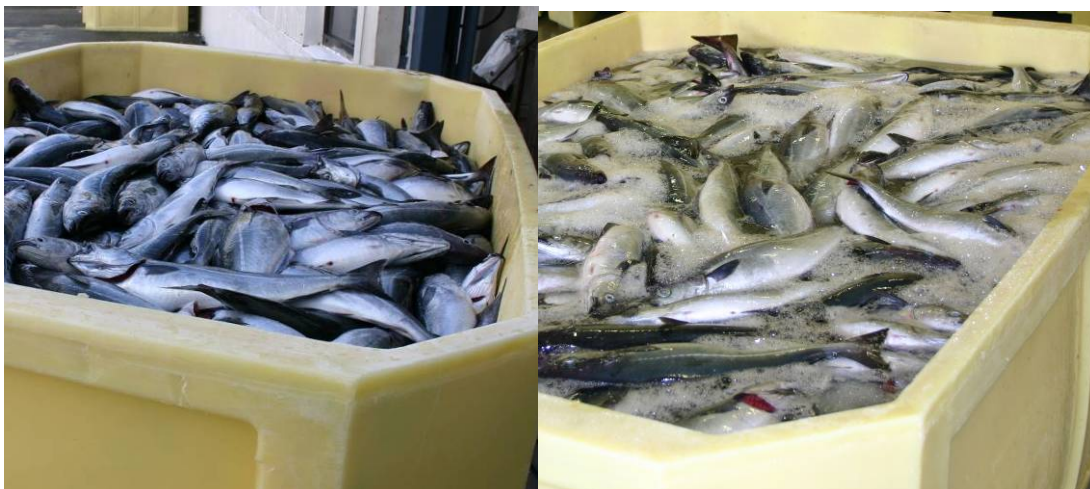
Bilde 7 Usløyd sei i kar før veiing (venstre) og sei i isslurry etter veiing (høyre).

Etter veiing fylles det vann i karene slik at fisken flyter (bilde 7). Her benyttes både isvann og slurry-is. Dersom fisken skal oppbevares lenge og særlig dersom den inneholder åte vil god kjøling være avgjørende for hvor lenge fisken holder seg. Enkelte produsenter mente at også fargen ble bedre ved å benytte god kjøling.

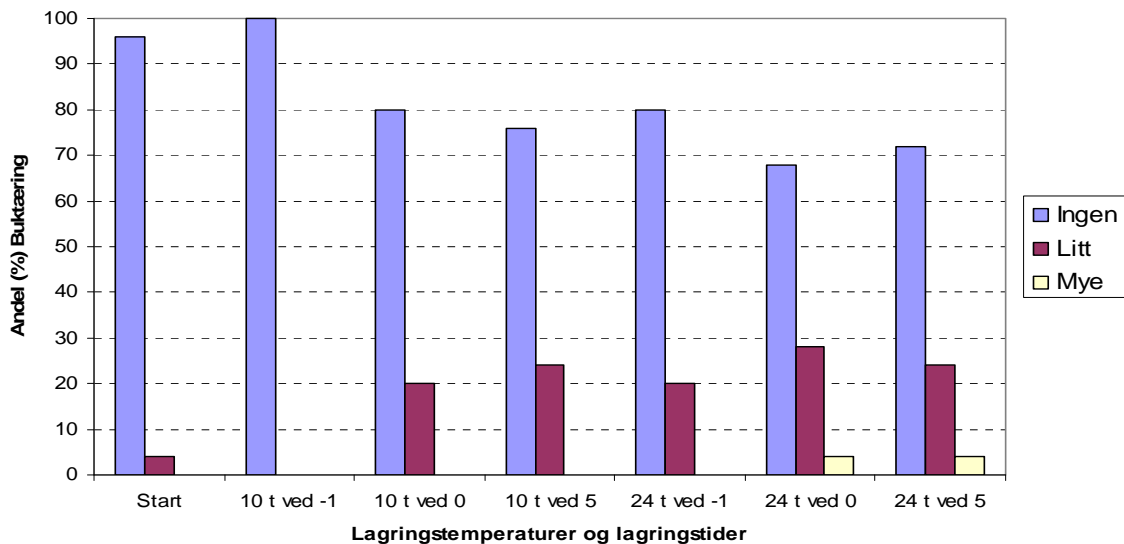
Figur 1 Grad av buktæring på sei lagret 0, 10 og 24 timer etter levering, ved henholdsvis -1 °C, 0 °C og 5 °C.

Resultatene fra kvalitetsbedømmelsen av råstoffet etter kjøling ved de ulike temperaturene viste at det var relativt små endringer i den tidsperioden som ble valgt. Det ble registrert noe mer buktæring ved økende kjøletid og mer buktæring i sei som var oppbevart ved de høyeste temperaturene (figur 1). Lukten i bukhulen ble dårligere (sloglukt) ved økende kjøletid og høyere kjøletemperatur (figur 3). På de andre parametrene som ble målt, blodfarge i muskel (figur 2), spalting i muskel og bløt muskel ble det ikke registrert noen systematiske effekter av kjøletid eller kjøletemperatur.

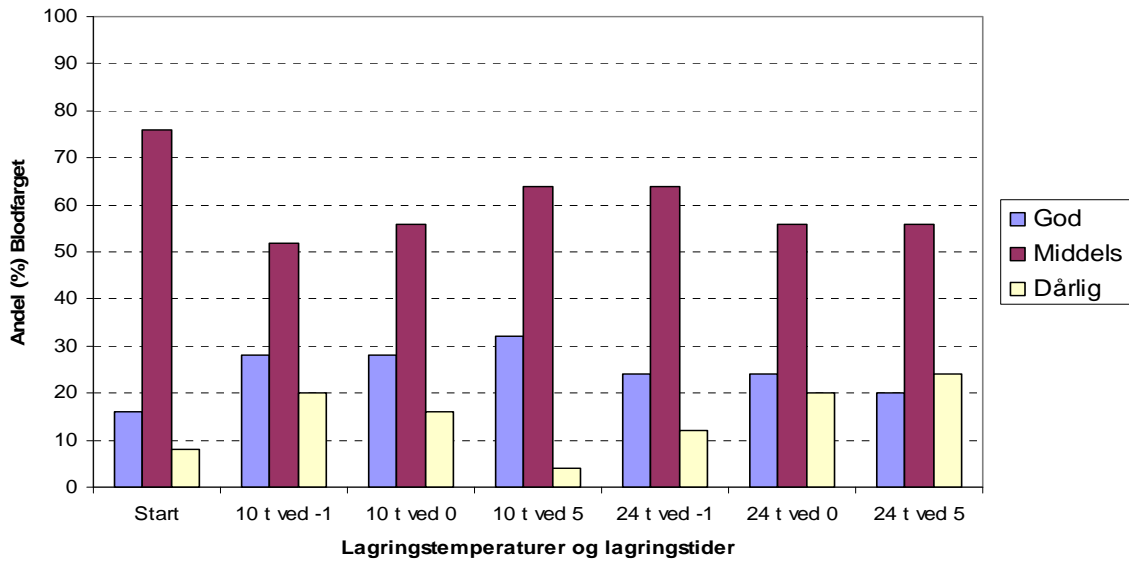
Figur 2 Bedømmelse av blodfarge i fiskemuskelen på sei lagret 0, 10 og 24 timer etter levering, ved henholdsvis -1 °C, 0 °C og 5 °C.

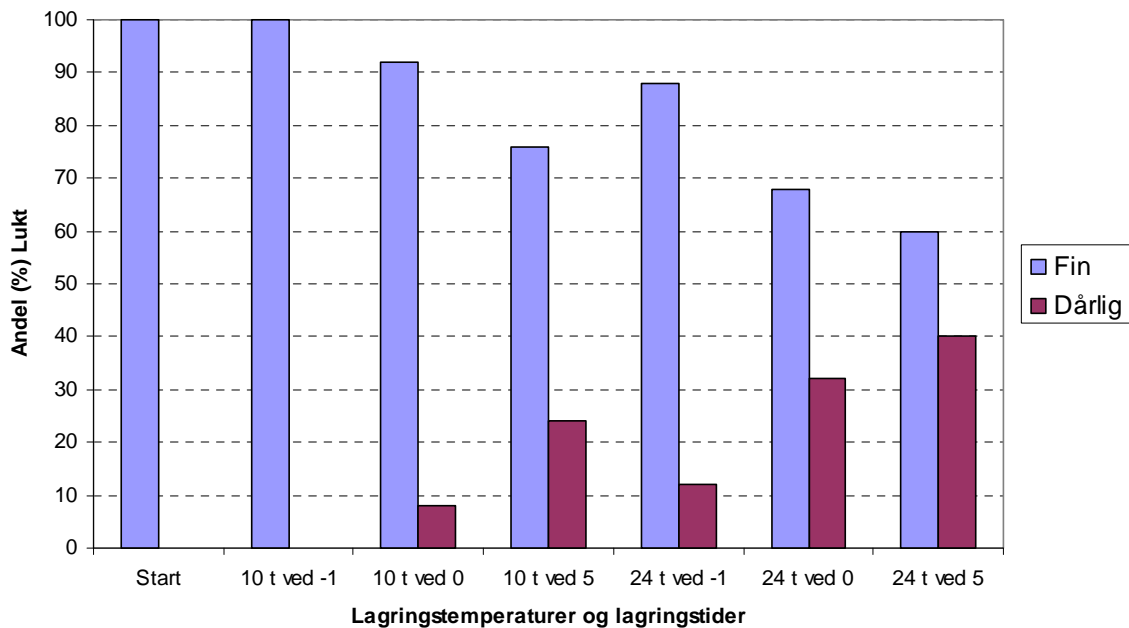
Figur 3 Bedømmelse av lukt i bukhulen på sei lagret 0, 10 og 24 timer etter levering, ved henholdsvis -1 °C, 0 °C og 5 °C.

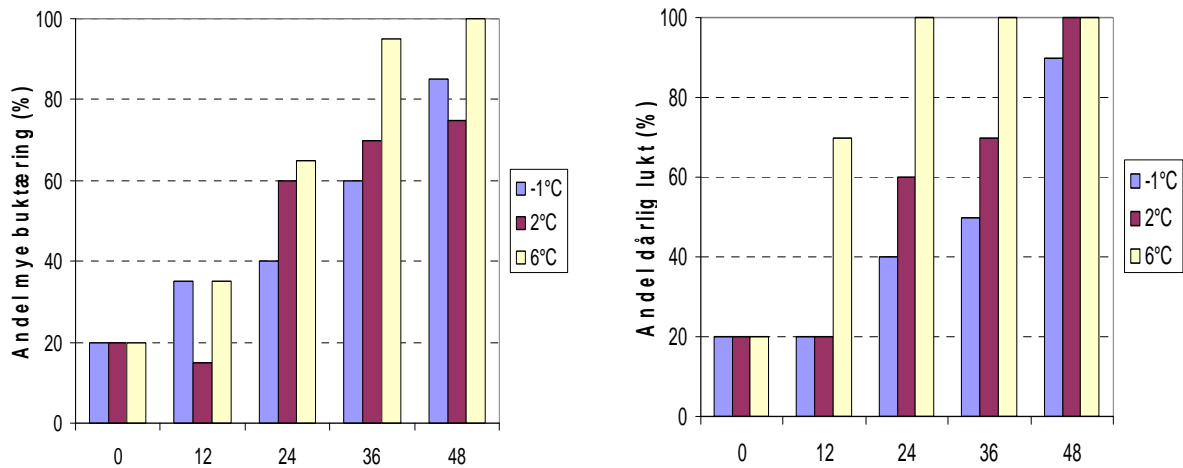
Figur 4 Andel sei med mye buktæring (venstre) og dårlig lukt (høyre) etter lagring i 0, 12, 24, 36 og 24 timer etter levering, ved henholdsvis -1 °C, 2 °C og 6 °C.

Kvalitetsbedømmelsen av råstoffet viste at kjøletiden er en kritisk faktor for å beholde kvaliteten. Både buktæring og andelen fisk med dårlig lukt øker kraftig med økt lagringstid (figur 4). Også spalting og innslag av dårlig farge øker ved økende lagringstid (figur 5). Temperaturen er viktig for å sinke kvalitetsforringelsen. Økende temperatur gir økt buktæring og innslag av dårlig lukt, og som forventet gir lagring ved 6 °C meget hurtig og kraftig utvikling av lukt. Fargeutviklingen på seien så ikke ut til å påvirkes av lagringstemperaturen. Det var en tendens til at fisken kjølt ved -1 °C fikk mer rødfarget muskel, sammenliknet med lagring ved 2 °C og 6 °C.

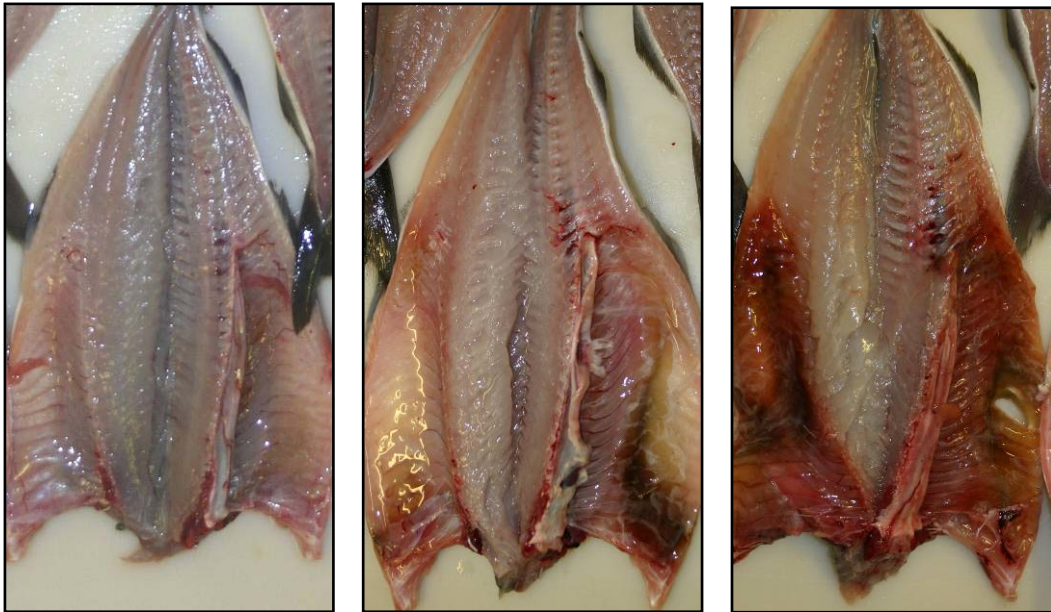
Bilde 8 Illustrasjon av både buktering og farge i fisken. Fisken til venstre har god farge og ingen buktering. I midten er det mye buktering. Til høyre er det dårlig farge og mye buktering.

Det er særlig bukområdet som har klare kvalitetsreduksjoner (bilde 8). Dette henger helt klart sammen med at fisken lagres usløyd. Fisk med mye åte i tarmene får særlig hurtig utvikling av buktæring, kraftig lukttutvikling, samt at fargen ofte er dårlig på disse fiskene.

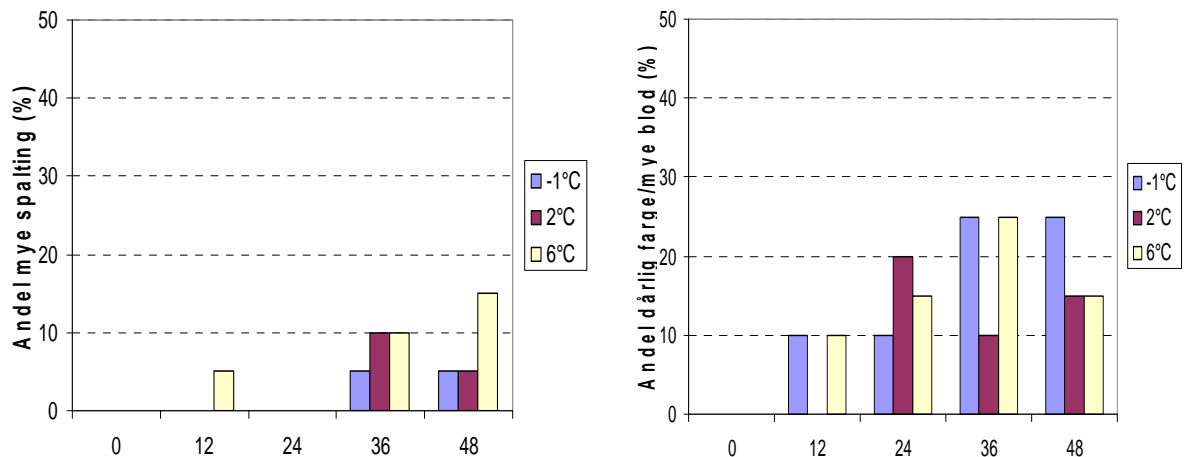
Figur 5 Andel sei med mye spalting (venstre) og dårlig farge / mye blod (høyre) etter lagring i 0, 12, 24, 36 og 48 timer etter levering, ved henholdsvis -1 °C, 2 °C og 6 °C.

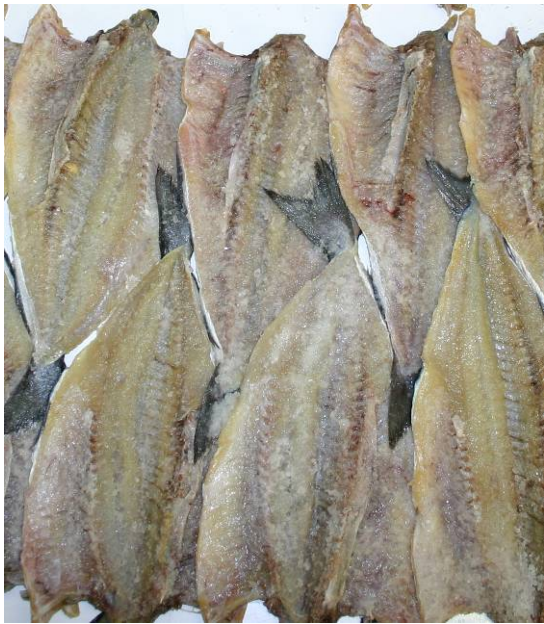
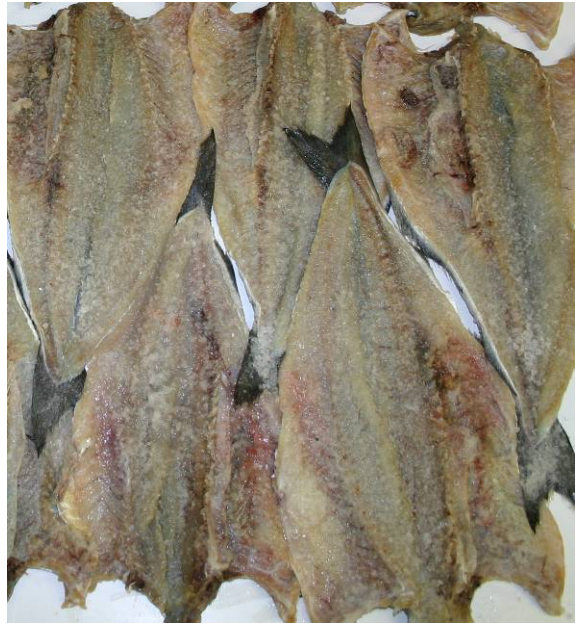
*Bilde 9* Kvalitet på saltet ryggsei. Ryggsei fra starten av lagringen (venstre) og ryggsei fra råstoff kjølelagret i 48 timer ved 6 °C (høyre).

Ved kvalitetsbedømmelse av fisken både som saltet og etter tørking er mange av kvalitetsfeilene kamouflerte. Det er derfor relativt liten forskjell i bedømt kvalitet på ferdig ryggsei, i forhold til kvalitetsfeilene på råstoffet. Dette kommer av at buken oftest blir tørket ganske mye og dermed blir veldig hvit (bilde 10). Når seien kun er saltet, er det lettere å se de samme kvalitetsfeilene som var tilstede på råstoffet før salting (bilde 9). Etter utvanning vises feilene omtrent like godt som på råstoffet, samt at gulfargen vises godt på utvannet fisk (bilde 11).

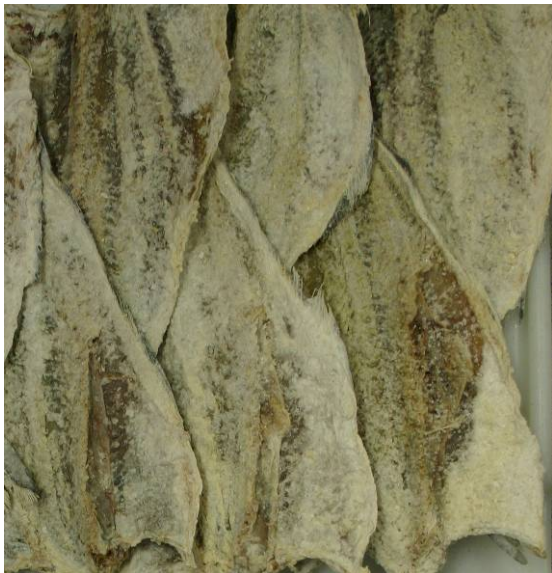
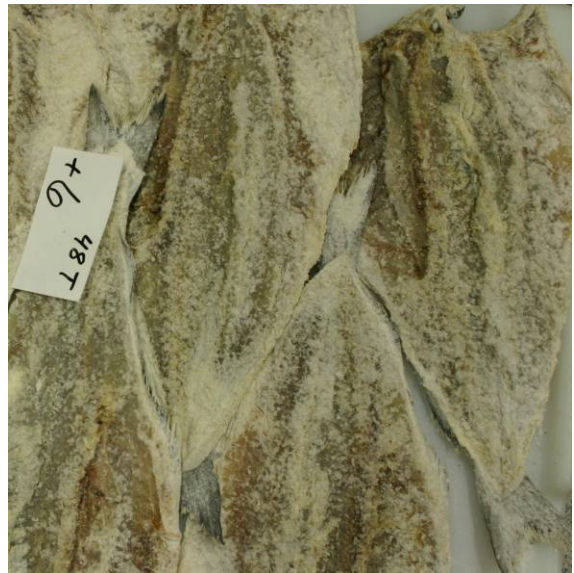
*Bilde 10* Kvalitet etter tørking. Ryggsei fra starten av lagringen (venstre) og ryggsei fra råstoff kjølelagret i 48 timer ved 6 °C (høyre).

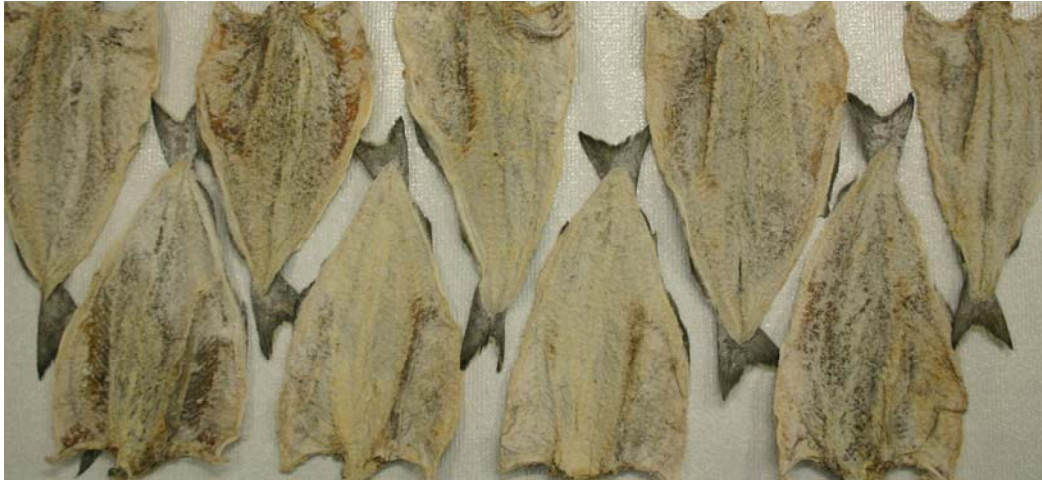
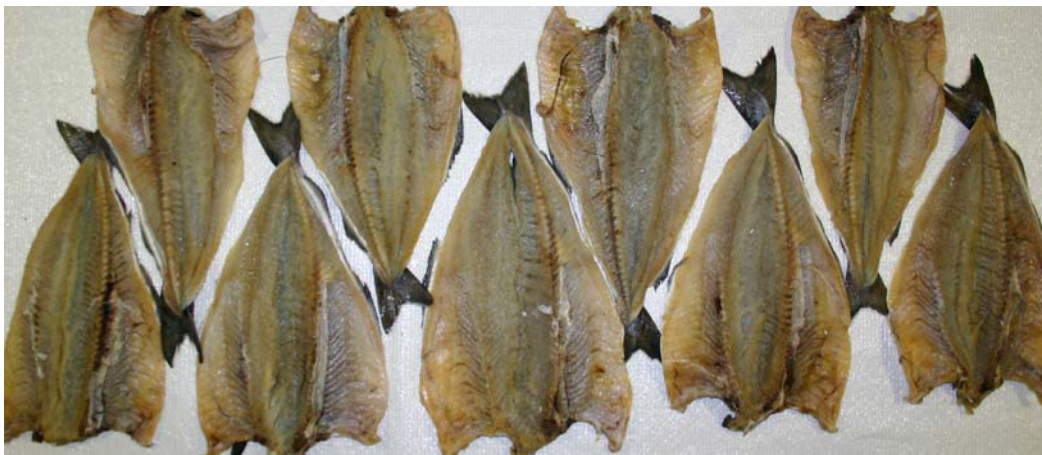
Bilde 11 Ryggsei som tørr (øverst) og ryggsei som utvannet (nederst).

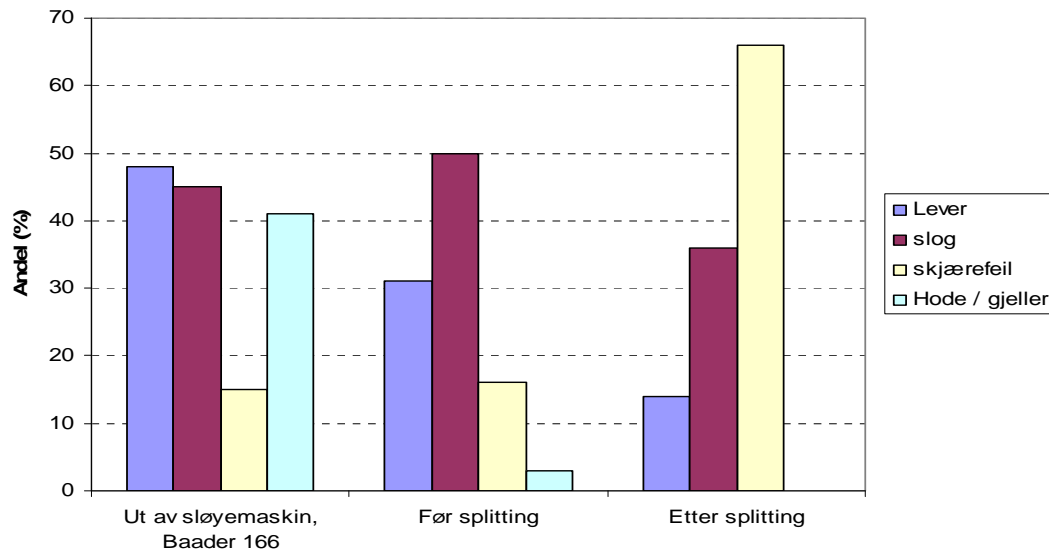
Figur 6 Andel sei med leverrester, slogrester, skjærefeil og rester av hode etter henholdsvis sløyemaskin (Baader 166), før splitting og etter splitting.

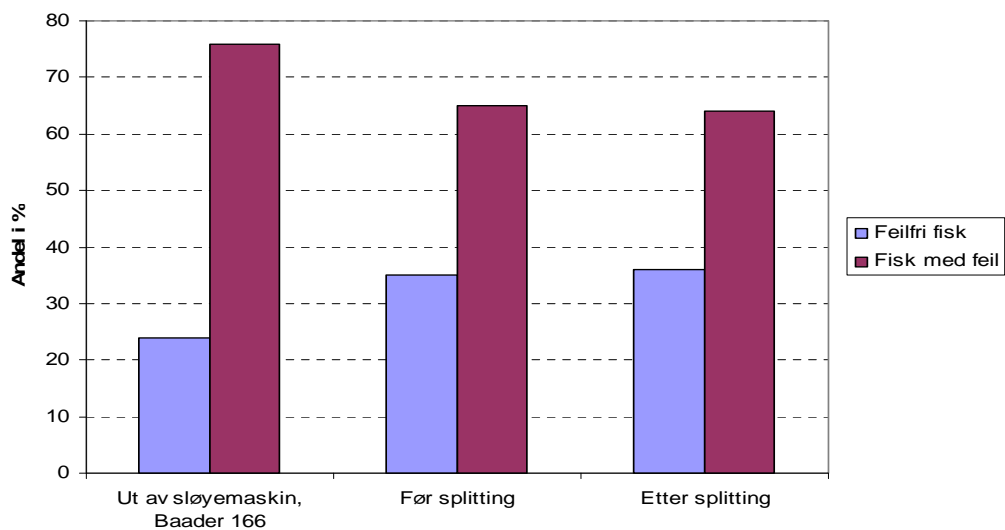
Figur 7 Andel feilfri fisk og fisk med feil etter henholdsvis sløyemaskin (Baader 166), før splitting og etter splitting.

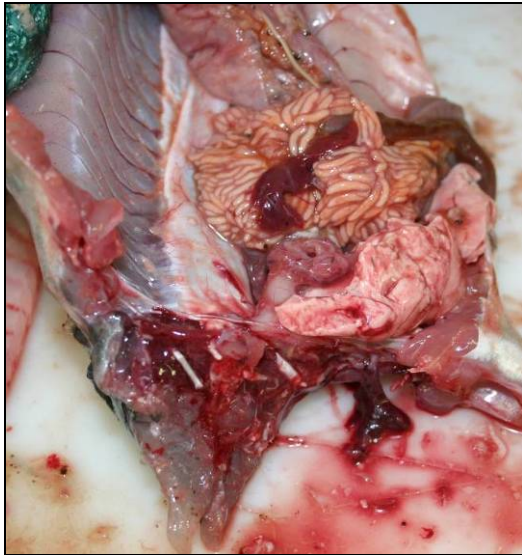
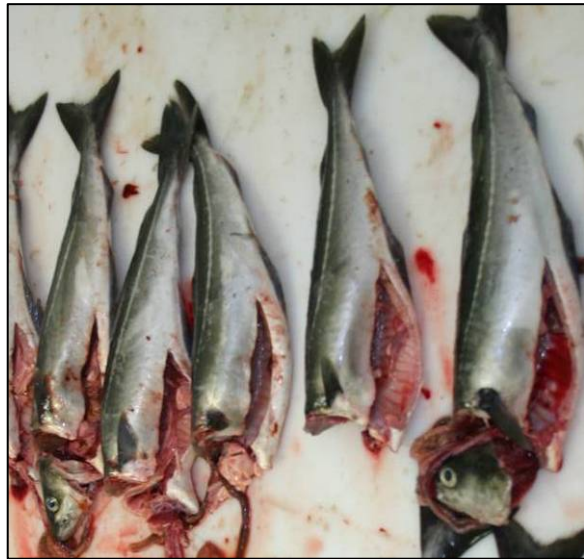
*Bilde 12 Rester av slog og lever (venstre) og hode som fortsatt henger på fisken (høyre) etter Baader 166.*

Etter sløyning i Baader 166 har altså en stor del av seien lever og slogrester. Den største delen av dette henger fast i nakkeområdet (bilde13). Noe av slogrestene var også festet i tarmåpningen. Slogrestene ble vurdert å henge mer fast i fisken enn leverrestene. I anslagsvis halvparten av seien med slogrester, hang disse så fast at de bare kunne fjernes manuelt, eventuelt med maskinell etterrensing.

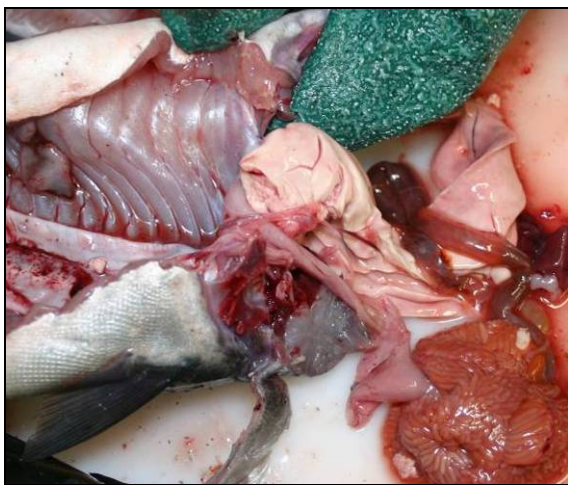
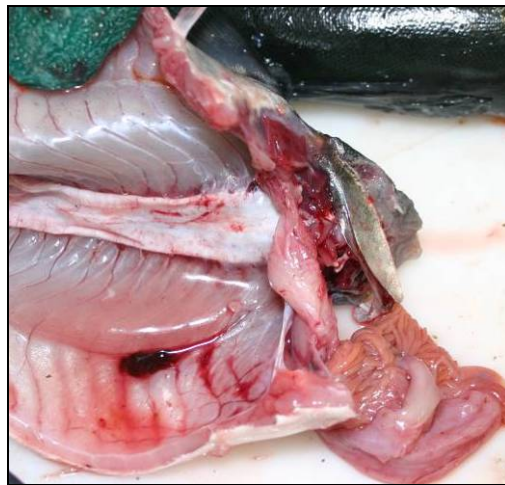
*Bilde 13 Slog og leverrester som ofte henger fast i nakkeregionen.*

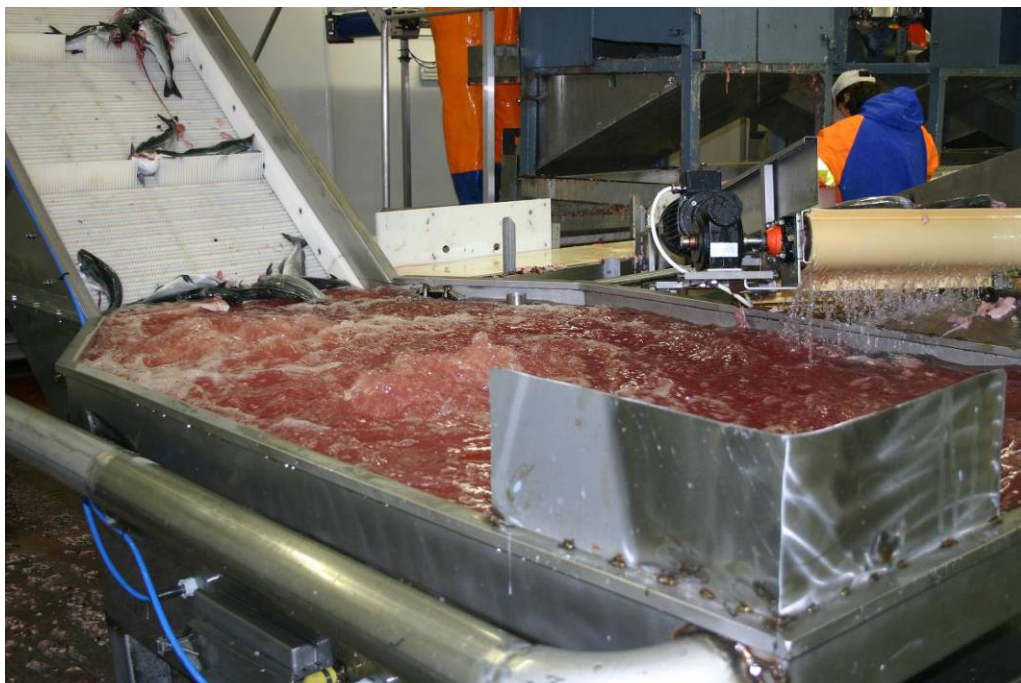
Bilde 14 Bulkløfter med luftbobling for fjerning av lever.

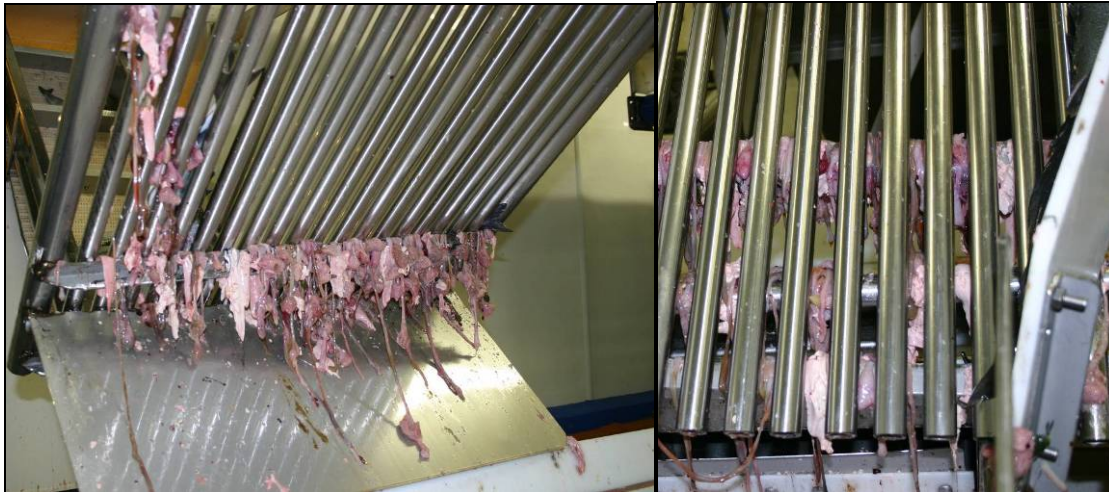
Bilde 15 Rister med kniver i underkant av rørene og fjerning av slog og lever.

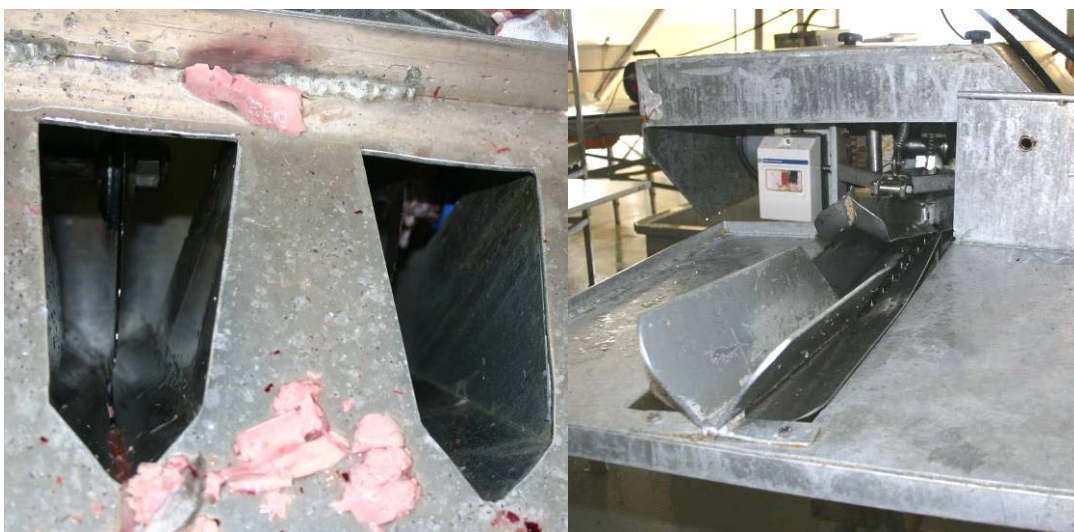
Bilde 16 Splitter for splitting av sei.

Andelen leverrester, slogrester og skjærefeil ble registrert før og etter splitting med hjemmelagede splitter (bilde 16). Andel fisk med leverrester ble halvert og det var en liten reduksjon i slogrester (figur 6). Sei med skjærefeil økte betydelig etter splitting. Hovedsakelig var det feilskjæring i bukklappen som var den gjennomgående feilen (bilde 18).

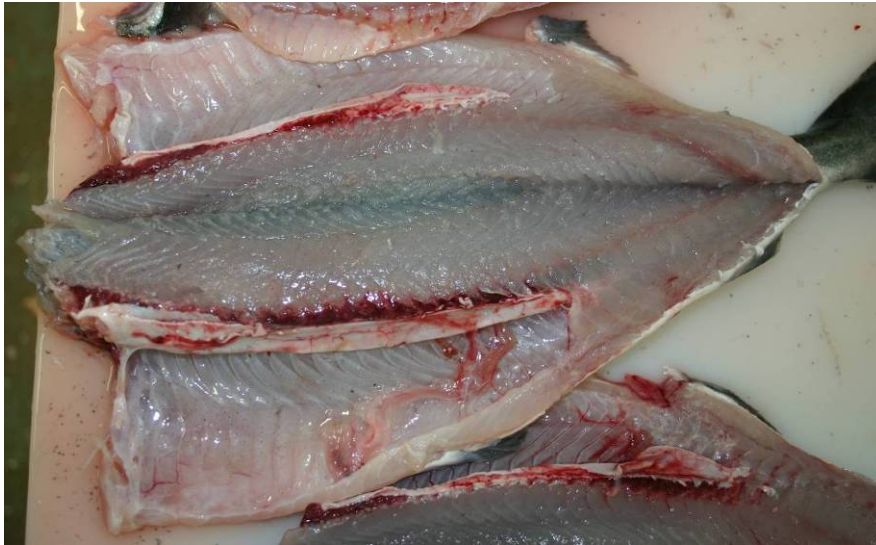
*Bilde 17 Splittet sei.*

Splittingen gjøres ved at sei kløyves fra nakke til spord omtrent midt etter ryggsøylen. Ingen bein blir fjernet og fisken henger sammen som en flekket fisk (bilde 17). Flertallet av produsenten benytter "hjemmelagd" splitter, hvor fisken føres over en roterende kniv (bilde 16). Kapasiteten på disse splitterne er i stor grad avhengig av operatør. Det ble målt gjennomsnittlig 64 sei i minuttet pr operatør. Sei kan også splittes med Baader 431 eller med den nye flekkemaskinen Baader 541. På Baader 541 tas ikke ryggen ut foran, mens snittet som starter ved sporen forlenges frem til nakken. Kapasiteten på denne maskinen er 36 stk pr minutt.

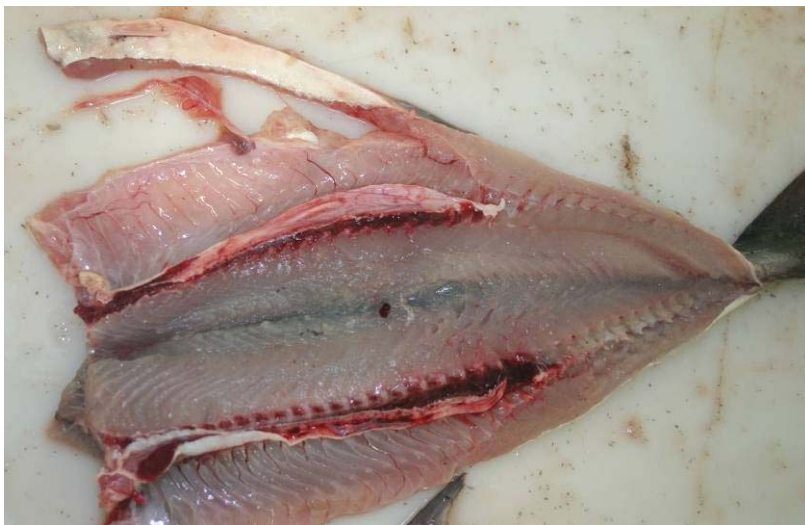
*Bilde 18 Splittet sei med skjærefeil i bukklappen.*

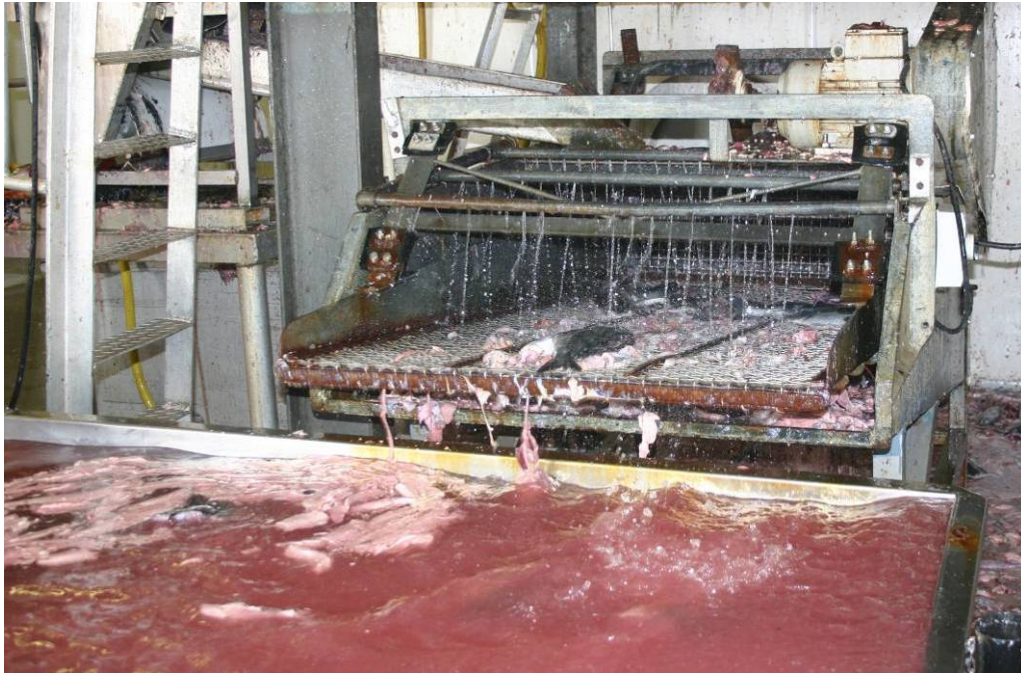
*Bilde 19 Skjeider, med overspyling og vannbad (bulkkløfter).*

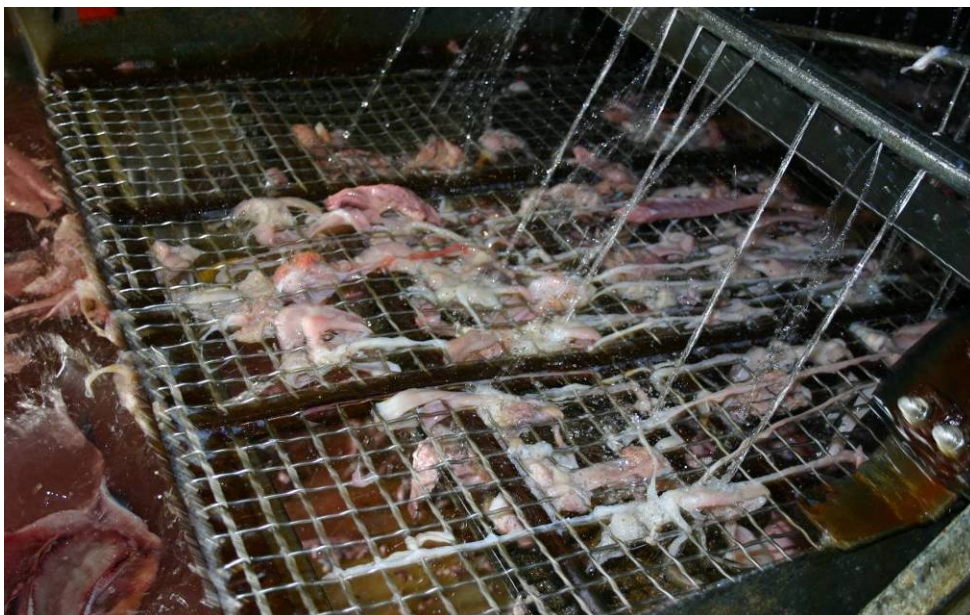
*Bilde 20 Netting benyttet i skjeider, hvor slog og lever hektes fast.*

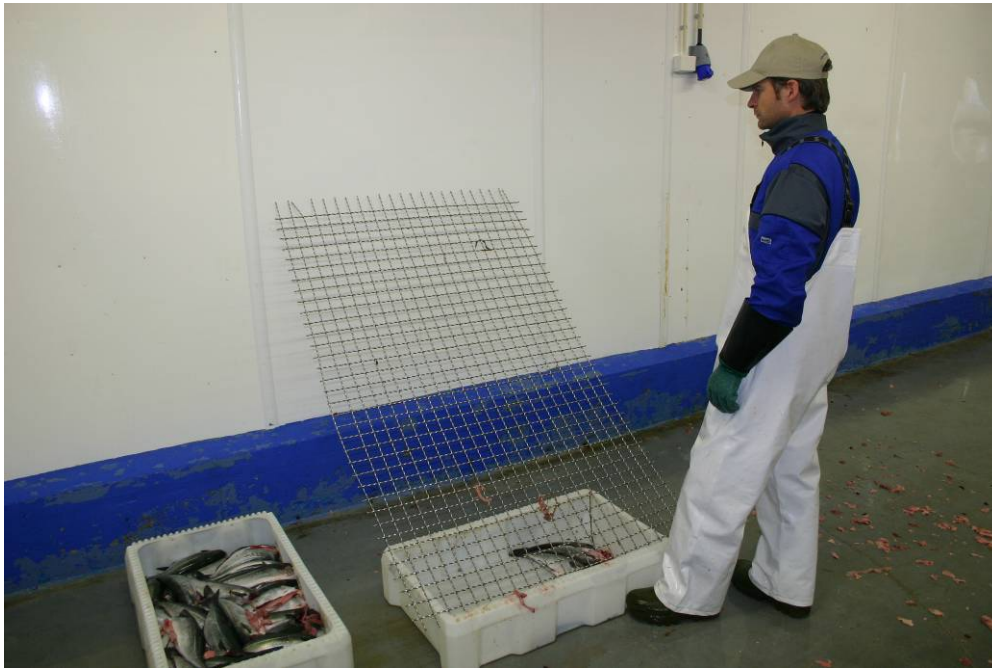
*Bilde 21 Test med netting for å fjerne slog og lever.*

Effekten av å bruke nettingrister i stedet for glatte sluser ble testet i et lite forsøk. Netting ble testet ved å plassere den i 45 grader (bilde 21). Tanken var at slog og lever heftet fast i nettingen og slik ble revet løs fra fisken.

Forsøket ble gjennomført ved at sløyd og hodekappet fisk ble sluppet fra ca 20 cm høyde, med sporden først, ned på nettingristen. Av seien som ble brukt hadde 16 stk både slog og leverrester, på 69 % av disse ble ingenting fjernet. 25 sei hadde bare slog og på 84 % av disse ble ingenting fjernet. 3 sei hadde bare lever, ingen av disse ble fjernet. Nettingristen fjerner dermed noe av slog og lever (bilde 22), men andelen er så lav at det kun vil være et lite bidrag i en total fjerning av slog og lever. Enkelte små sei ble også hengende fast i nettingen.

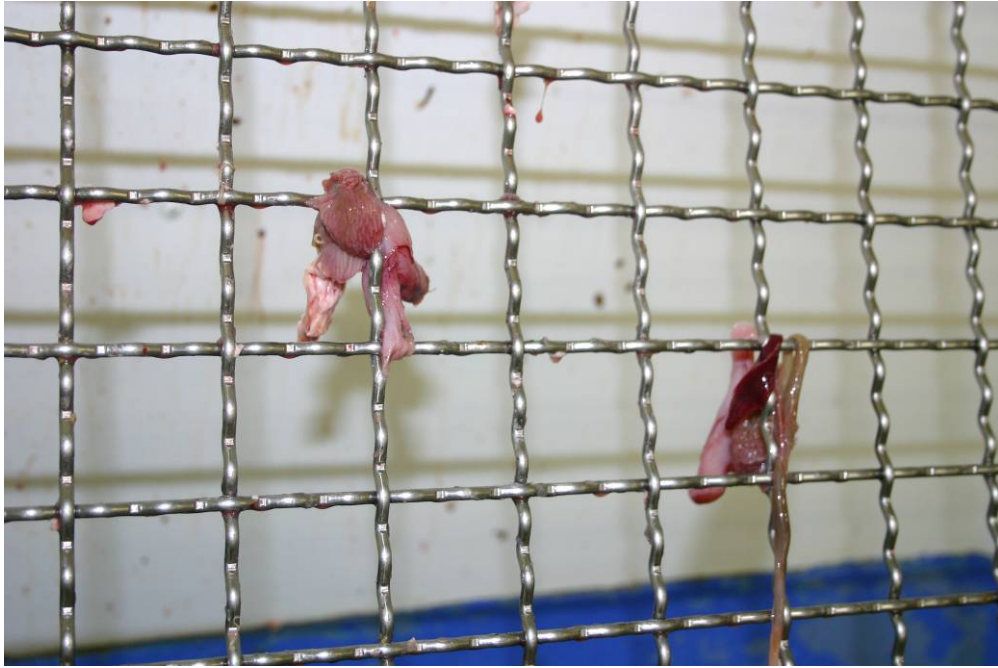
*Bilde 22 Slogrester som henger igjen i nettingen.*

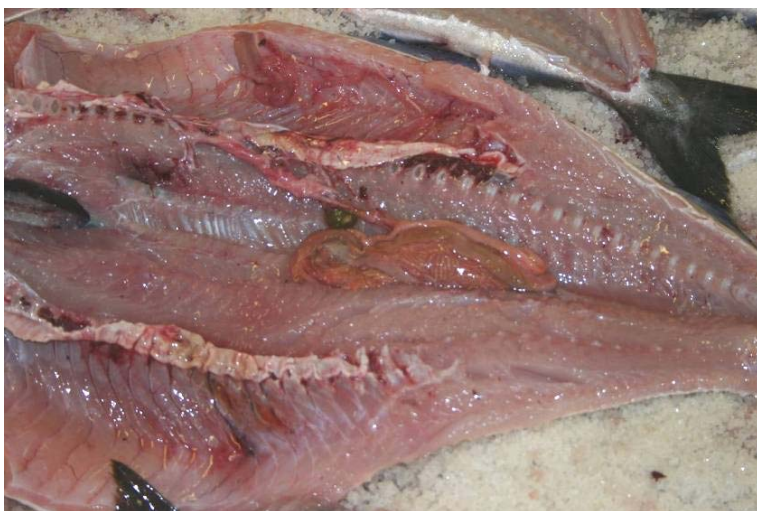
*Bilde 23 Splittet sei med rester av slog.*

Rester av slog og lever bør være fjernet før en starter salting i kar. Fisken legges med så stor hastighet at det er vanskelig å se og plukke små rester av lever og slog (bilde 23 og 24). Det er mulig å fjerne noe av både slog og lever når fisken legges om eller pakkes, men områder hvor lever og slog har ligget vil uansett bli misfarget.

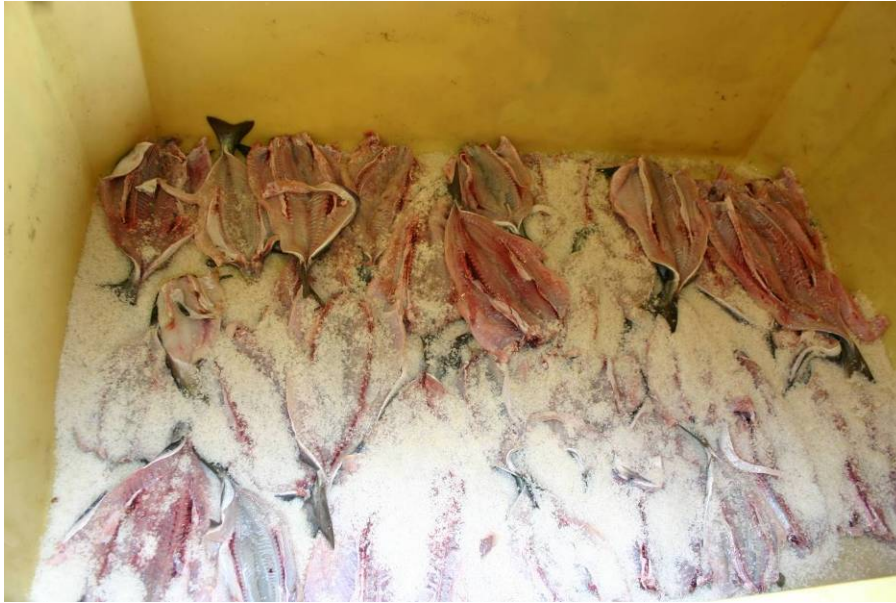
*Bilde 24 Salting av splittet sei i kar.*

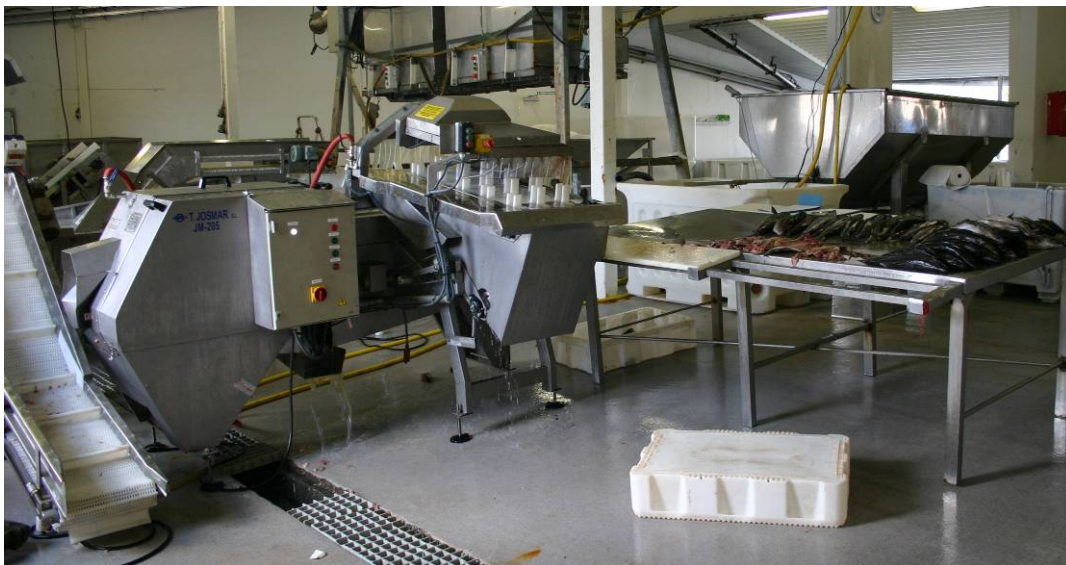
*Bilde 25 Josmar 205 maskinen testet på ryggseiproduksjon. Hodekappedel til høyre og sløyemaskin til venstre.*

Frossen, rund småsei fanget med trål av båten Disco ble tint over natt i sjøvann ved bedriften Herskedal Fisk AS på Bud. Maskinen (bilde 25) fungerer slik at en kniv først kutter av hodet (bilde 26), før fisken legges over i en renne (bilde 27) som går inn i sløye og kutte delen av maskinen, hvor en kniv splitter fisken. Rett etter kniven står det en smal, stiv børste for å fjerne slog, samt noen rør for spyling etter sløyning (bilde 28). Renset og splittet fisk skal da komme ut av maskinen.
