## **Kvalitetsforbedring av ryggsei**

# Rapport

Rapportnr.:  
 43/2009

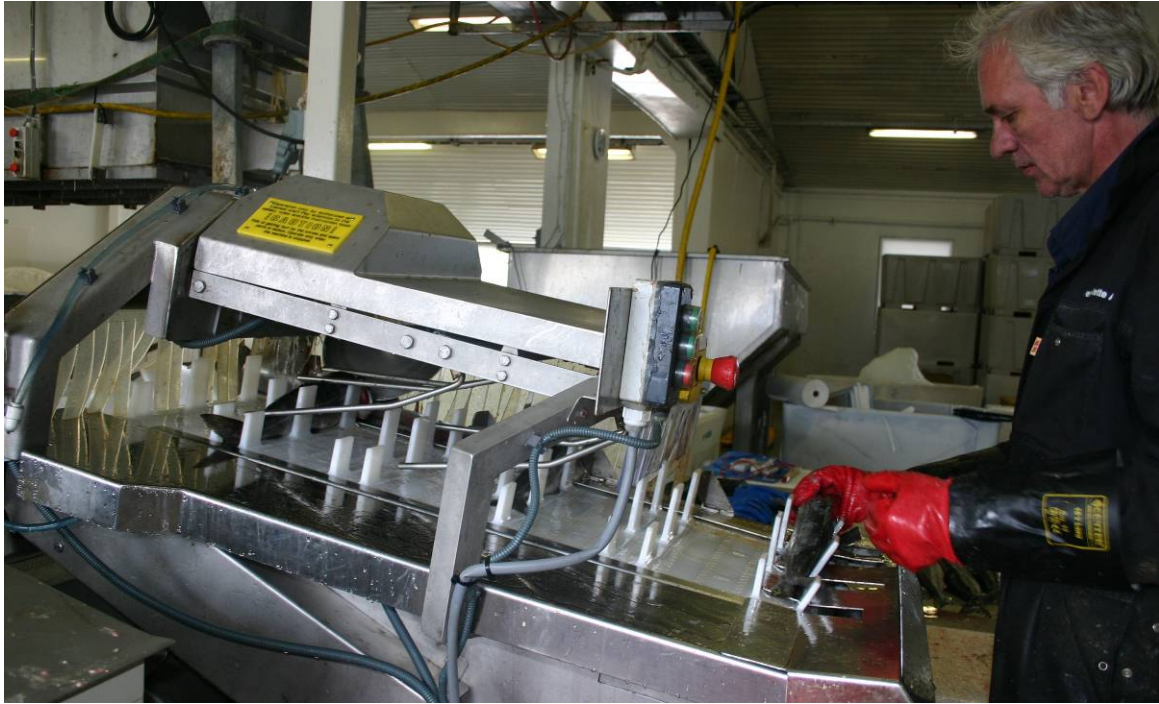
Bilde 26 Innmating av fisk til høyre og blad for hodekapping til venstre.

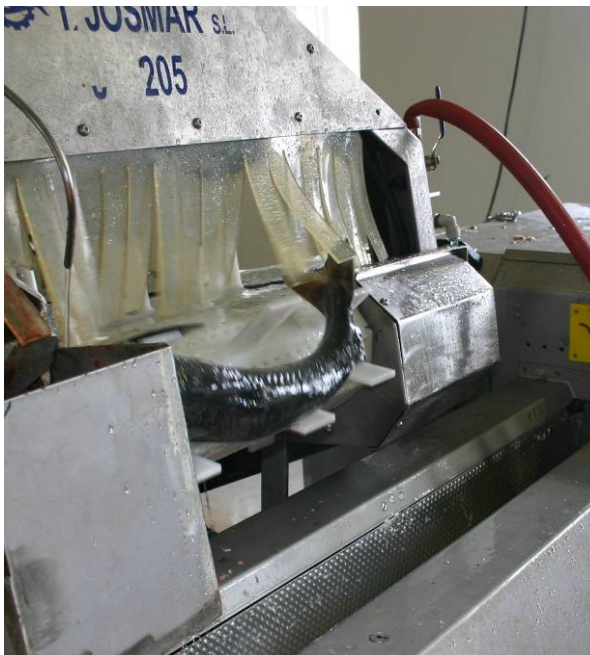
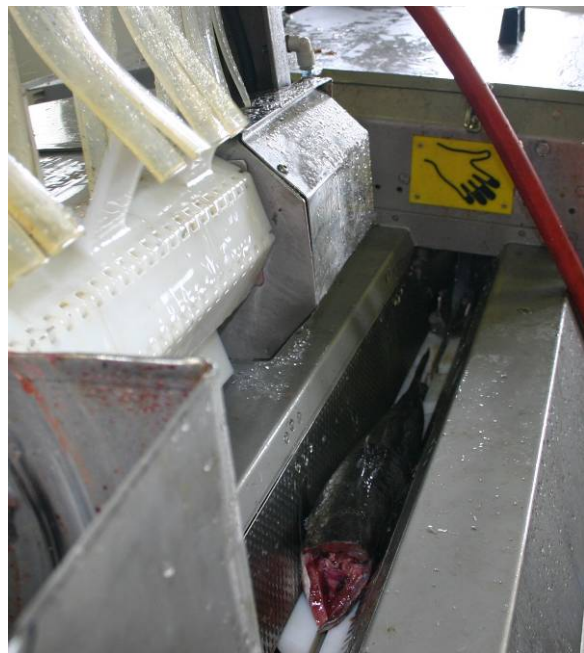
Bilde 27 Fisk ut av hodekappedel (venstre) og i renne for innmating til sløyedel.

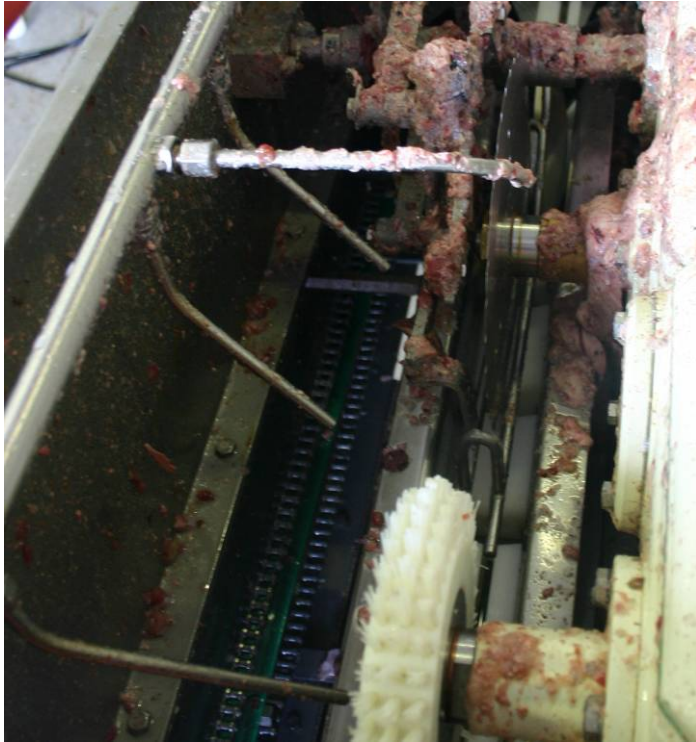
Bilde 28 Sløyekniv og børste for etterrensing.

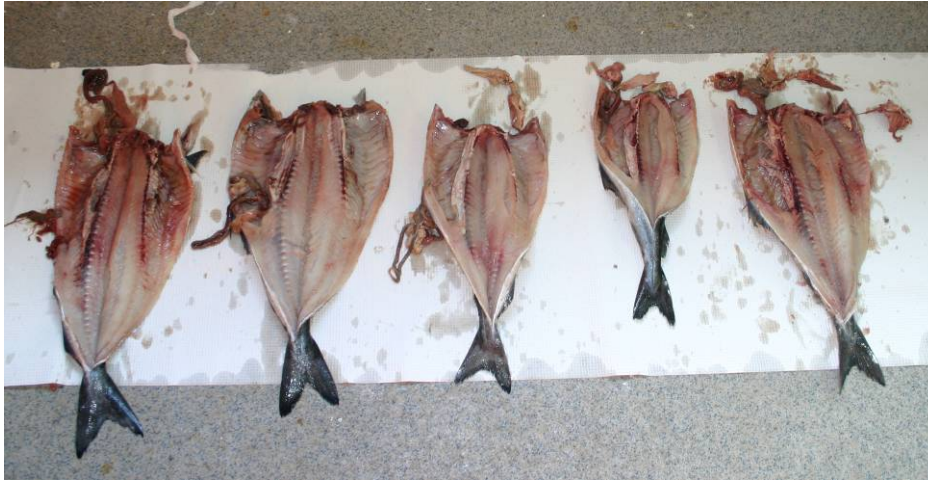
*Bilde 29 Gjenværende slog på fisk etter hodekapping og sløyting.*

En vesentlig funksjon på slike maskiner er hvor godt den **renser slog og lever** fra fisken. De gjennomførte testene viste at maskinen i liten grad fjernet slog og lever. Totalt inneholdt 75 % av fisken lever og 93 % av fisken hadde slog. Bilde 29 viser noen typiske eksempler på fisk som kom ut av maskinen. Årsaken til den dårlige rensingen kan være at bukene på fiskene var relativt lukket slik at den smale børsten ikke kom til for å rense. En annen årsak kan være at hodekuttet ble gjort så langt fremme på fisken som mulig for å oppnå høyt utbytte. Dermed ble ikke festet til lever og slog berørt under hodekappingen, slik at mye av innmaten satt fast på fisken.

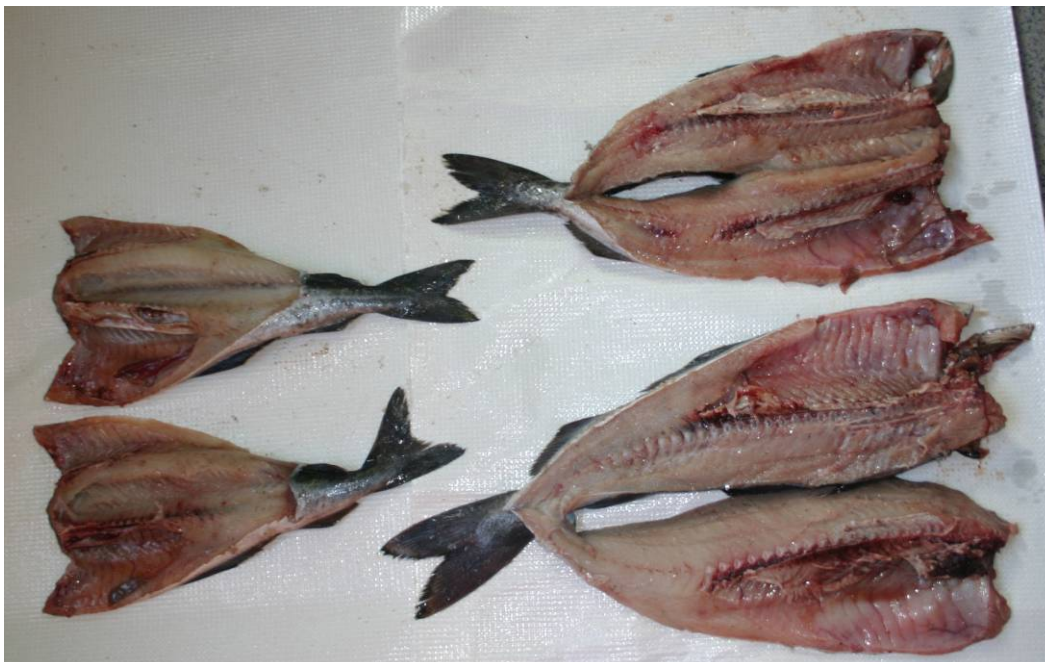
*Bilde 30 Typiske skjærefeil på liten og stor fisk. På liten fisk blir sporden kuttet feil og på stor fisk blir fisken delt i to.*

For å se på hvordan maskinen håndterte **ulike størrelser** ble 10 små fisk og 10 store fisk kjørt separat. Gjennomsnittslengde og vekt for gruppen med liten fisk var 37 cm og 0,56 kg, og utbyttet var 73 %. Før rensing av fisk hadde liten fisk 43 % lever og 71 % slog. Av 10 fisk ble tre fisk totalt ødelagt i maskinen, årsaken var mest sannsynlig at fisken var for liten. Ellers var en typisk skjærefeil på små fisk feilkutting av spord (57 %) vist i bilde 30.

Gjennomsnittslengde og vekt for gruppen med stor sei var 53 cm og 1,58 kg, og utbyttet var på 71 %. Rensingen var som for de andre gruppene mangelfull, der 100 % av fisken hadde leverrester og 75 % av fisken hadde slog. To av fiskene satt fast i maskinen og ble ødelagt. Ellers var en typisk skjærefeil på gruppen med stor fisk, feilkutting av spord (50 %), der 25 % av disse ble kuttet for dypt, slik at det gikk gjennom fisken (bilde 30). Det ble ikke registrert feilkutt i nakken på stor fisk.

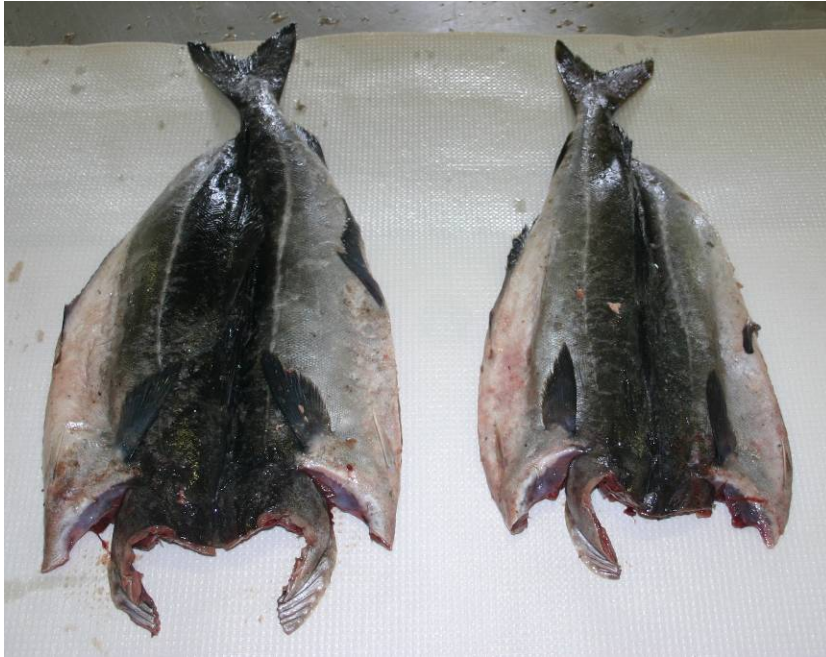
*Bilde 31 Feil hodekutt til venstre (for mye av hode er med) og akseptabelt hodekutt til høyre.*

Ved produksjon av ryggsei kan ulike typer **feilskjæring** forekomme. Mest vanlig er feil kutting av buken, feil hodekutt eller at fisken splittes for dypt eller grunt. Forsøkene viste at det var noe feilskjæring. Den alvorligste feilen var at 2 av 30 fisk ble ødelagt ved at de satt fast i maskinen. Av andre feil kan nevnes at 10 % av fisken ble feilkuttet i spord, der noen kutt ble for dype slik at fisken ble mer eller mindre delt på midten (bilde 30). Rundt 30 % av fisken hadde en mindre alvorlig feil ved at kniven ikke kuttet dypt nok i nakken, slik at fisken var litt vanskelig å åpne. Enkelte fisk hadde litt for mye igjen av hodet/nakken, som kom av feil plassering av fisken ved innmating (bilde 31)
