Kunnskap og metoder for å forebygge rømming

Faglig sluttrapport

SINTEF Ocean AS

RAPPORTNR	PROSJEKTNR	VERSJON	DATO
2019:00669	302002524	2	2019-06-19

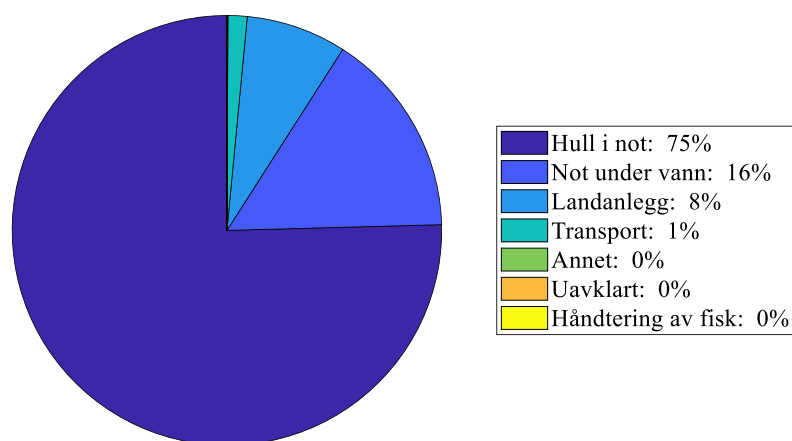
Figur 3: Direkte årsak til rømming av fisk gitt som andel rømt fisk i perioden 2010-2018 (totalt 1,95 millioner laks og regnbueørret).

Hull i not er hovedårsak til rømming av fisk i perioden 2010-2018, både med tanke på antall rømt fisk og antall registrerte hendelser: 75 % av den rømte fisken og 44 % av rømmingshendelsene skyldtes hull i not (Figur 3 og Figur 4). For hendelser med hull i not har særlig konflikt med og håndtering av loddssystem utpekt seg som viktigste medvirkende årsaker, og står for 47 % av fisken som rømte gjennom hull i not (Figur 5 og Tabell 1). I tillegg har dødfiskepumpe, fortøyning og fartøy medvirket til hull i not og en betydelig andel av den rømte fisken. I den siste halvdel av perioden (2014-2018) har hull i not fra kontakt med hanefot i fortøyning og not og nothåndtering vært de største årsakene til rømming ut fra antall rømt fisk, etterfulgt av bunnringkjetting og håndtering av lodd (Føre et al., 2019). Til forskjell fra perioden 2010-2013 (Føre og Thorvaldsen, 2017), var dødfiskepumpe ikke blant de største medvirkende årsakene til hull i not.

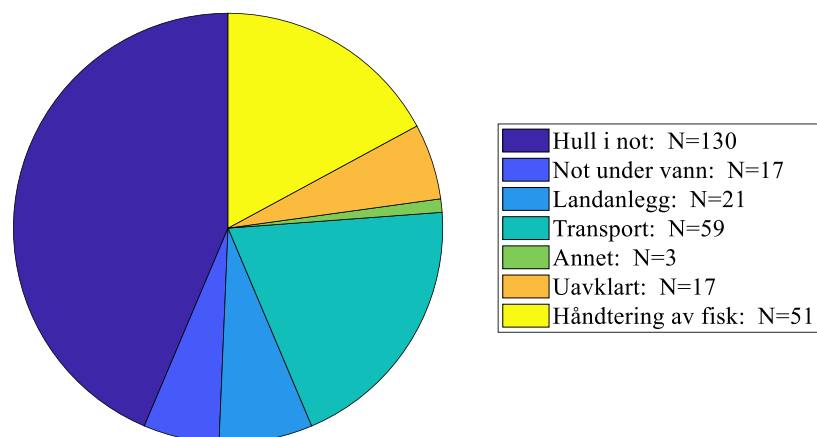
Figur 4: Direkte årsak til rømming av fisk gitt som antall rømmingshendelser i perioden 2010-2018 (totalt 298³).

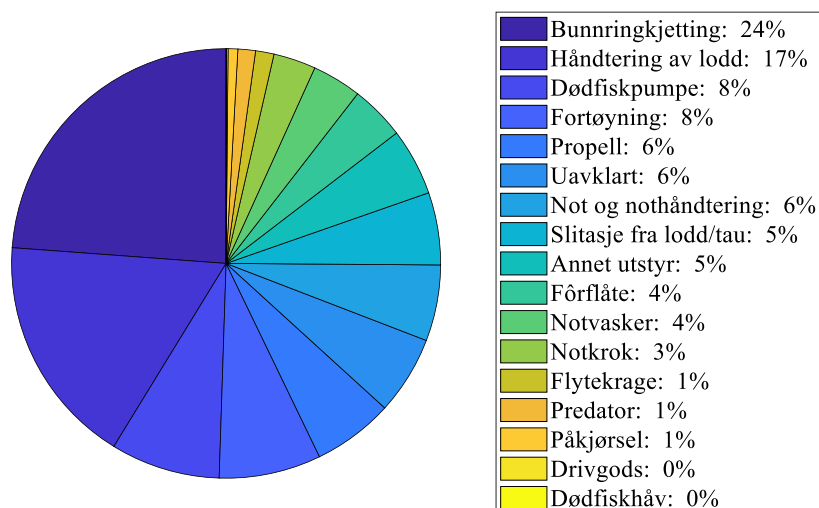
Figur 5: Medvirkende årsaker til hull i not gitt som andel av fisk registrert rømt gjennom hull i not i perioden 2010-2018 (totalt 1,47 mill. fisk).

Tabell 1: Teknologiske faktorer som har medvirket til hull i not og rømming av fisk i perioden 2010-2018.

Teknologiske faktorer	Antall rømt fisk	Andel rømt fisk	Antall hendelser	Andel hendelser
Loddsystem	688 000	47 %	28	22 %
Bunnringkjetting	351 000	24 %	11	8 %
Håndtering av lodd	256 000	17 %	12	9 %
Slitasje fra lodd/tau	81 000	5 %	5	4 %
Hovedkomponenter	324 000	22 %	31	24 %
Fortøyning	112 000	8 %	6	5 %
Not og nothåndtering	83 000	6 %	20	15 %
Flytekrage	67 000	5 %	4	3 %
Førflåte	61 000	4 %	1	1 %
Ekstraustyr	251 000	17 %	25	19 %
Dødfiskpumpe	121 000	8 %	8	6 %
Annet utstyr	75 000	5 %	13	10 %
Notvasker	55 000	4 %	4	3 %
Eksterne faktorer	121 000	8 %	22	17 %
Propeller på fartøy	90 000	6 %	9	7 %
Predatorer	19 000	1 %	11	8 %
Påkjørsel og drivgods	13 000	1 %	2	2 %
Uavklart	87 000	6 %	24	18 %

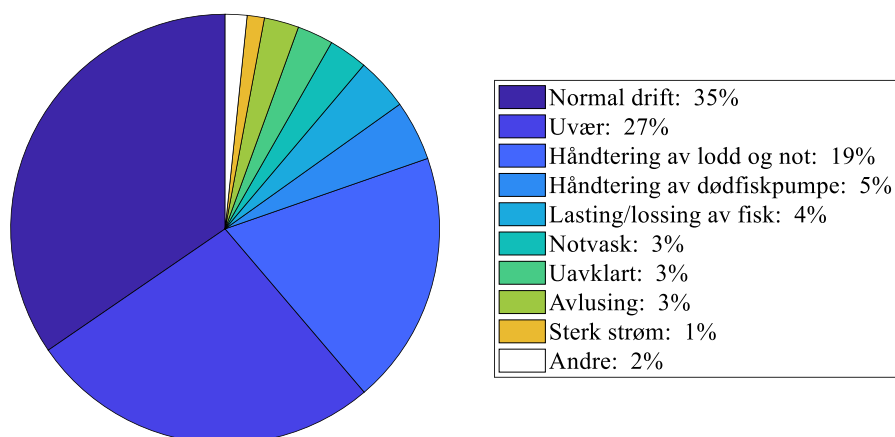
Figur 6: Omstendighet ved rømming av fisk. For hendelser med 500 eller fler registrert rømt fisk.

Omstendigheter er også identifisert for rømmingshendelser hvor 500 eller flere fisk rømte (totalt 1,94 millioner rømt fisk, 99% av all rømt fisk i perioden). Her er det særlig uvær og håndtering av lodd og not i forbindelse med avlusningsoperasjoner som peker seg ut som spesielt kritisk i forhold til rømming.

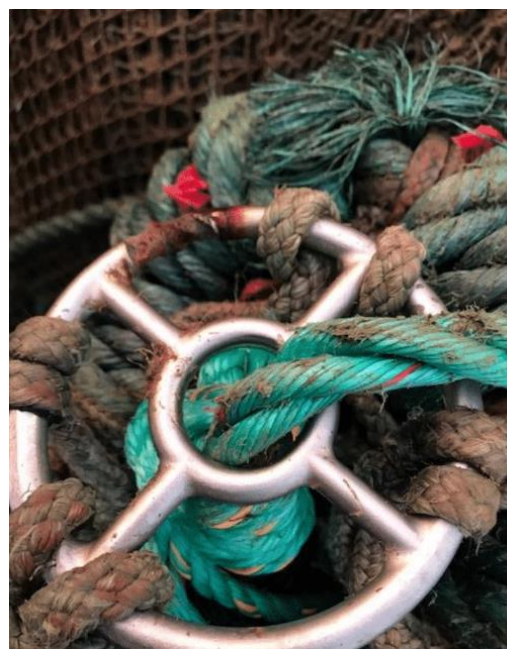
Figur 9: Slitasje på not fra kjetting i hanefot (venstre) og korrosjon i senterring (høyre).

Hull i not kan skyldes slitasjeskader, og den vanligste årsaken til slitasje er at nota kommer i kontakt med annet utstyr på oppdrettsanlegget. Slitasjeskader som har ført til rømming inkluderer slitasje fra bunnringkjetting, loddtau og lodd og haneføtter, i tillegg til slitasje fra dødfisksystem, notvaskere og annet ekstrautstyr (Figur 7 og Figur 9). Notlinet er ekstra utsatt for slitasje hvis det er stramt, for eksempel i nærheten av tau, og hvis det kommer i kontakt med ru overflater, spesielt av metall (Føre og Gaarder, 2018).

Nøter og luseskjørt er hovedsakelig produsert i plastmaterialer, men det er vanligvis en stålring i senter av notbunnen der tauene samles og festes i denne ringen (Figur 9). I tillegg kan det være stålkomponenter i loddssystem og i festepunkt i luseskjørt. I flere tilfeller har man erfart at disse stålkomponentene har rustet (korrodert), og det har oppstått brudd etter kun få måneder i sjøen. Dette til tross for at det er benyttet rustfritt duplexstål med høy styrke. Dette har medført økt risiko for rømming, og har vært medvirkende årsak til rømmingshendelser.

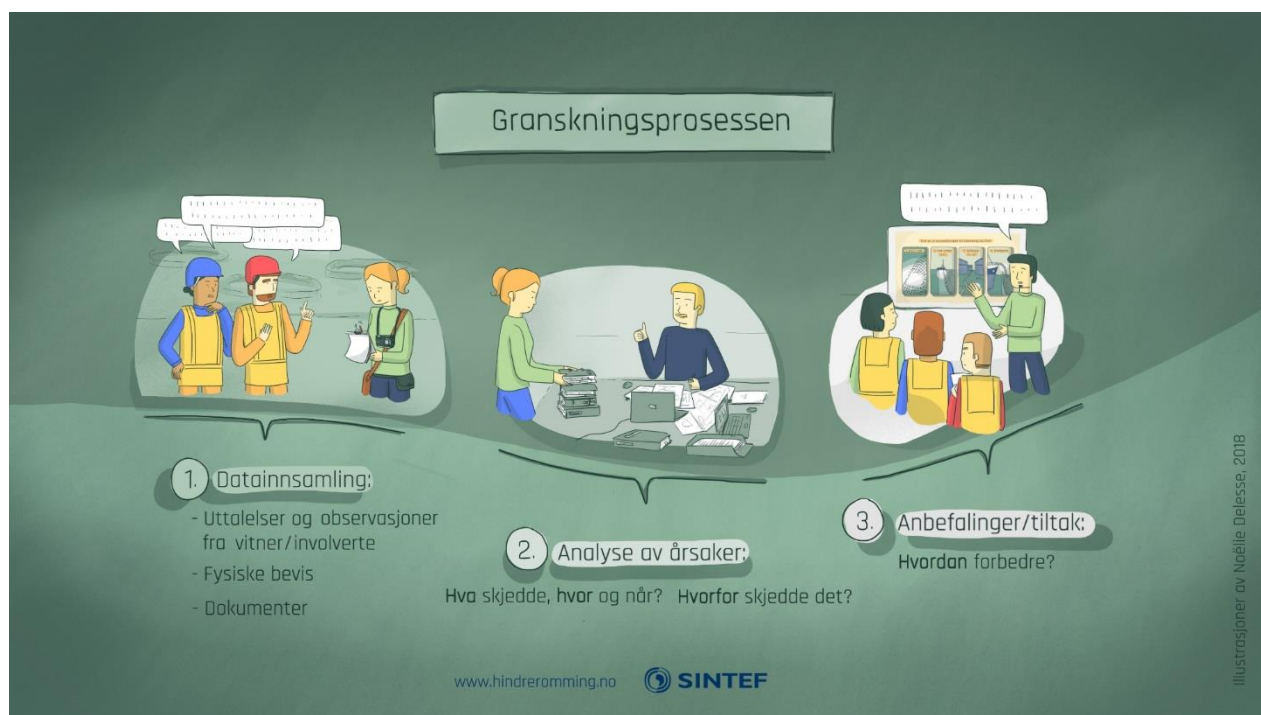
Figur 10: Ulike faser i en granskning.

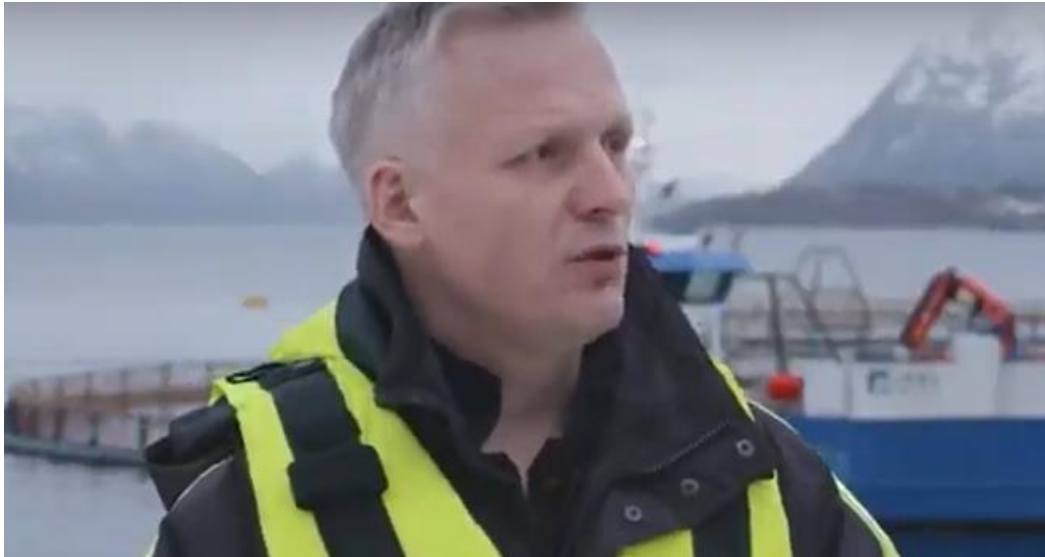
Figur 15: Bilde fra filmen "Not uten hull er gull"

Hull i not er den vanligste årsaken til rømming. Målet med denne filmen var å formidle erfaringer og tiltak for å hindre hull i not gjennom intervjuer med ansatte fra oppdrettsanlegg og leverandørindustri.
