# Sperro

# Sperro produksjonsoppskrift

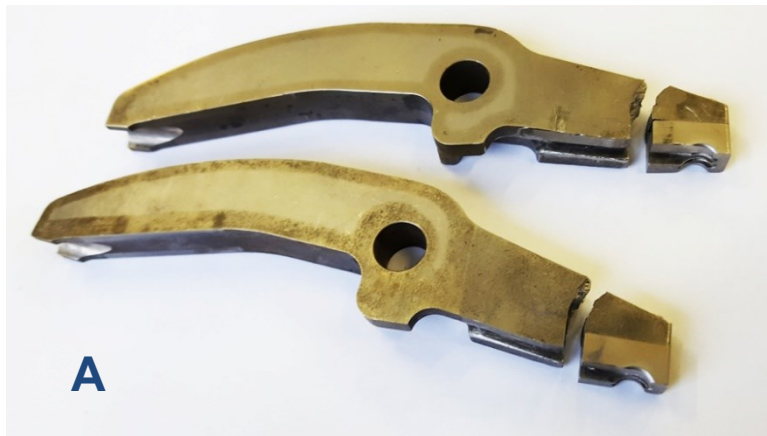
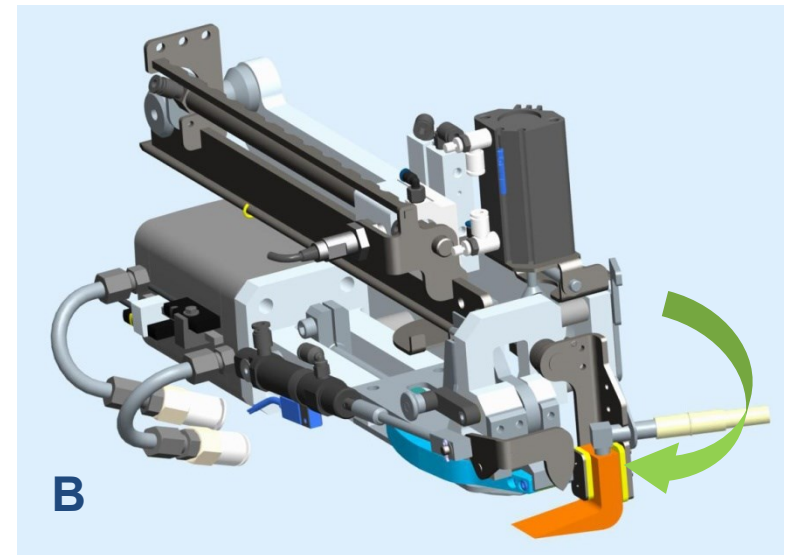
- **Klem-armer, tretthetsbrudd (mulig produksjonsfeil) A**
- **Isolasjonsskive (problemet løst) B**
- **C-ring spøkelse**

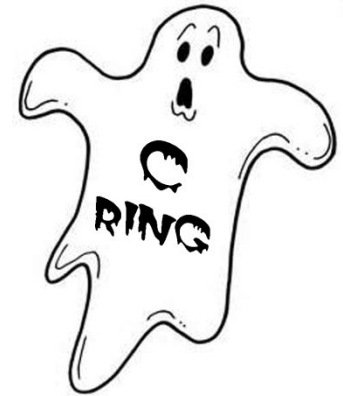
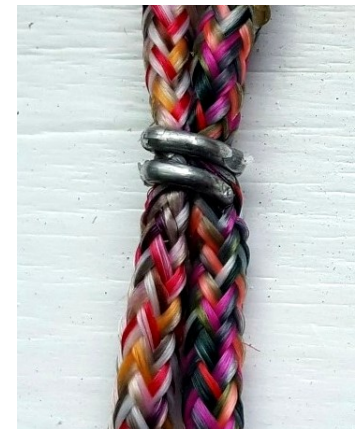
## C-ring spøkelse

- Maskinene og klemverktøyet er identiske
- C-ringene er innenfor spesifikasjonene
- 2 produsenter, 6 produksjonsserier
- Én bestemt serie virker perfekt i en maskin, forårsaker litt rusk i en annen
- Lofoten, Vesterålen og Røst varianter?
