## Strømmenrør vs Lakselus: 1-0

*Ei fullskala uttesting av ein ny førebyggjande teknologi i kampen mot lakselusa vart gjennomført Vår-2018 til Haust-2019. Målet var produksjon av ein generasjon med laks på ein lokalitet - utan handtering på grunn av lakselus. Smolt med snittvekt på 70 gram vart sett ut i mai 2018 på ein lokalitet med 8 meter lange skjørt og rensfisk. Laksen på lokaliteten var ferdig utslakta i oktober 2019 utan medikamentell eller andre behandlingar mot lakselus.*

Av Paul Jacob Helgesen<sup>1</sup> og Audny Hellebø<sup>2</sup>

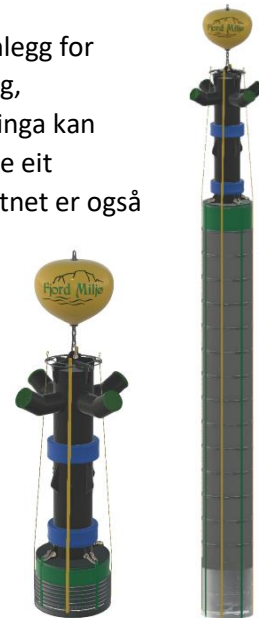
Figur 1. Strømmenrør-flex – det forbetra fleksible Strømmenrøret som vart utvikla igjennom prosjektet.

Strømmenrøret fekk fleire forbetringar igjennom prosjektet. Med StrømmenFlex har røret har fått ei fleksibel lengde – slik at lengda kan justerast ved behov, og for enklare reinhald. Det har også ei lågare vekt og høgare pumpekapasitet.

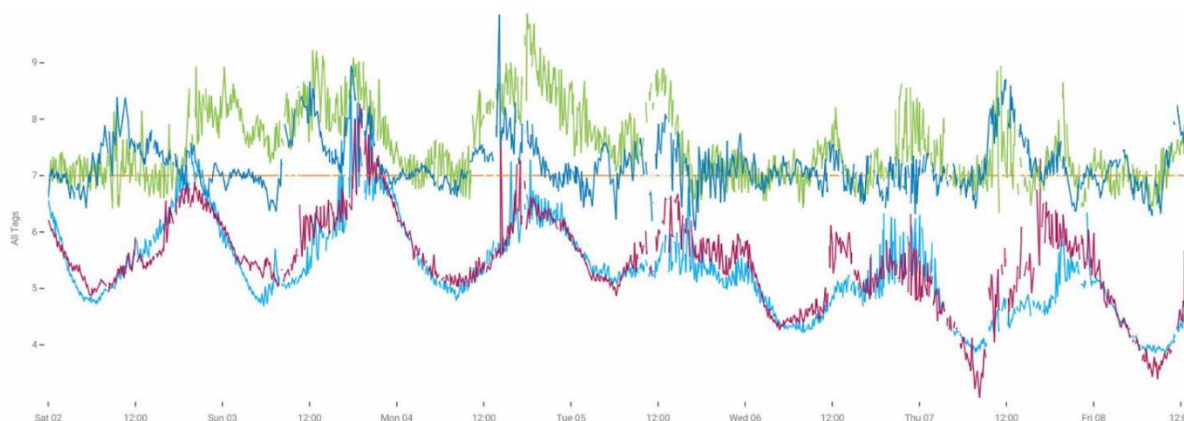
Figur 2. Oksygen (mg/l) målt på 1,5 m i merd gjennom sju dagar, 02. juni-08. juni (8 meter skjørt). Grønne og mørkeblå kurver = Strømmen-merd, Raude og lysblå kurver: kontroll-merd. Automatisert styring var stilt inn på 7 mg/l. Ved oksygennedgang blir dei to merdene med Strømmenrør stabilisert på ønska nivå (sjå rett linje på 7 mg/l), medan dei to kontrollmerdane berre unntaksvis nærmar seg ønska nivå.

Strømmenrøret viste seg å vere driftssikkert med solide komponentar, og eit alarm- og styringssystem som fungerte som ønska (sjå figur 2). I dei fyrste seks månedane med drift vart det observert skilnader mellom Strømmen- og kontrollmerder, i favør av Strømmen-merder. Dette var observasjonene:

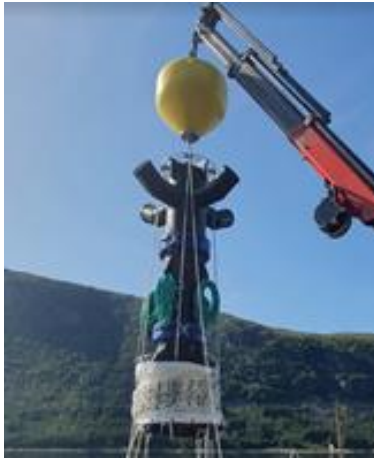
Bilde 2. Strømmenrør-flex på veg til å bli sett ned i merd.

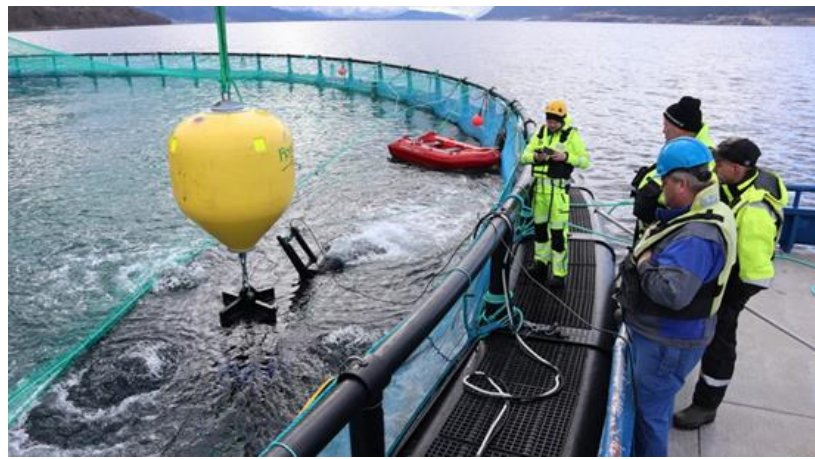
Bilde 3. Testing av kapasitet Strømmenrør-flex.
